INFORME DE RIESGOS

Asunto: Informe de Calificación de Riesgos a AHHC "Bellavista VII Etapa"

INFORME TÉCNICO
Evaluación de Riesgo: Solicitud UERB
Fecha de inspección: 14/09/2019

Nº.329-AT-DMGR-2019

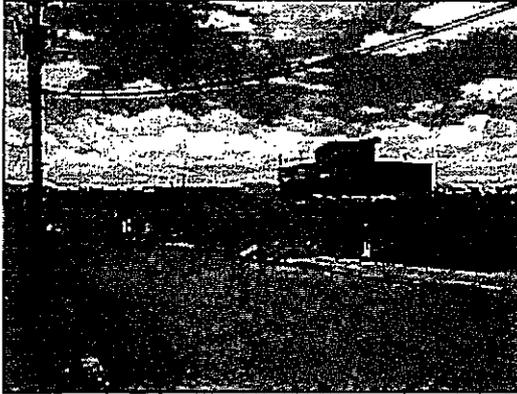
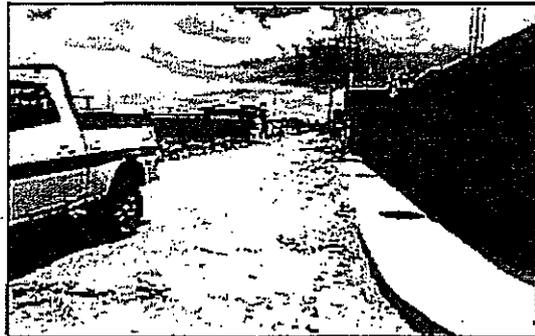
9.1.1 Vías y pasajes existentes en el AHYC:

Adicionalmente, todos los pasajes internos del barrio evaluado son de tierra afirmada y no cuenta con infraestructura adecuada para manejo de escorrentía pluvial (cunetas, sumideros, alcantarillado).

Sistema Vial: Las calles del AHHYC son de suelo natural afirmado y cuentan parcialmente con bordillos y veredas, sin cunetas, ni sumideros, por lo que presenta una vulnerabilidad física alta ante fenómenos de erosión especialmente en temporada de lluvia.

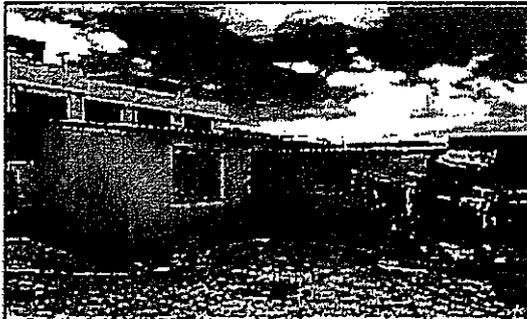
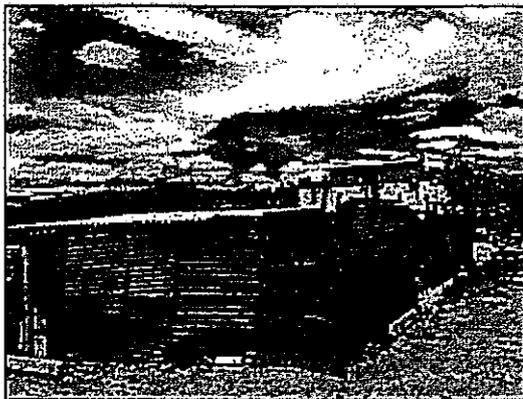
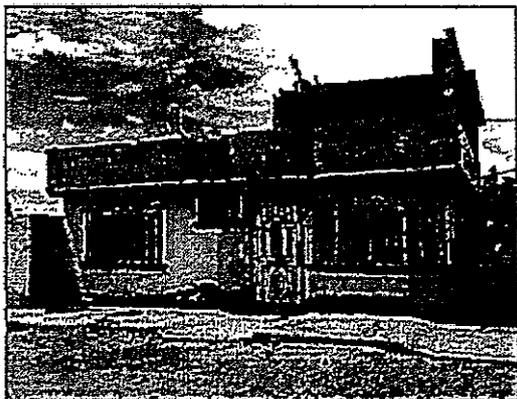
9.1.2 Materiales de las edificaciones construidas en el área de estudio

Ítem	Descripción
Área	23 lotes, pertenecientes al asentamiento "Bellavista VII Etapa", con un área total de 6.436,564 m ² .
PUOS	Según el Plan de Uso y Ocupación del Suelo del año 2018, el área de Uso Vigente es de tipo Residencial Urbano 2, en su totalidad.
Relieve	Este asentamiento humano pertenece a la parroquia Calderón. El área evaluada está ubicada entre las cotas 2731 m.s.n.m. y los 2734 m.s.n.m., con una diferencia altitudinal de 3 metros. Según el análisis cartográfico y observaciones en el sitio, el terreno presenta superficies con pendientes planas (<5 grados).
Número de Edificaciones	12 construcciones, representando una consolidación del 52.17 %
Tipos edificación : Casa/edificio de departamentos/Mediagua (Construcción Informal)/Otro (especificar)	<p>Al tratarse de una inspección visual, no se realizó ninguna prueba de tipo exploratoria, ni de remoción de materiales, sino de la evaluación de las edificaciones observadas exteriormente a los elementos estructurales y no estructurales, así como de los materiales de construcción.</p> <p>En el área en análisis se identificó estructuras con las siguientes características:</p> <ol style="list-style-type: none"> 1. Edificaciones de una planta, conformadas con sistemas de mampostería simple de bloque fijado con mortero, la cubierta cuenta con correas de madera que soportan planchas de fibrocemento, existen edificaciones que muestran inadecuado trabe de la mampostería, no cuentan con entucidos y la cubierta está presionada empíricamente con bloque y madera. 2. Edificaciones de una planta, conformadas con columnas de hormigón armado, mampostería de bloque fijado con mortero, cubierta con correas de madera que soportan planchas de fibrocemento aseguradas con pemos. 3. Edificaciones de una planta, conformadas con columnas de madera, mampostería de bloque fijado con mortero, cubierta con correas de madera que soportan planchas de fibrocemento aseguradas con pemos. 4. Edificaciones de una planta, que cuentan con sistemas de pórticos de hormigón armado, cubierta con una losa de hormigón, mampostería de bloque fijado con mortero, sobre la losa se encuentra una construcción menor de bloque y cubierta con correas de madera y planchas de zinc. 5. Edificaciones de dos plantas, constituidas con sistemas de pórticos de hormigón armado, entrepliso y cubierta con losas de hormigón armado, mampostería de bloque fijado con mortero, se observó la patología estructural de columna corta.

<p>6. Edificaciones de dos plantas, constituidas con sistemas de pórticos de hormigón armado, entrepiso con losas de hormigón armado, mampostería de bloque fijado con mortero y cubierta de planchas de zinc aseguradas con pamos sobre estructura de madera.</p> <p>7. Edificación de dos plantas, donde la primera planta consta con sistemas de pórticos de hormigón armado, mampostería de bloque, mientras que la segunda planta cuenta con sistemas de mampostería simple de bloque, entrepiso con una losa de hormigón armado, y cubierta con correas de madera con planchas de zinc; en la segunda planta la mampostería está inadecuadamente trabada y la cubierta muestra desprendimientos de las planchas de zinc.</p> <p>8. Edificaciones de tres plantas, constituidas con sistemas de pórticos de hormigón armado, entrepiso y cubierta con losas de hormigón armado, mampostería de bloque fijado con mortero, se observó que una de estas tenía irregularidad en planta (retrocesos excesivos en esquinas).</p> <p>Adicionalmente en el área en análisis se observaron: Cerramientos provisionales con pingos de madera y planchas de zinc. Cerramientos que constan con columnas de hormigón armado y mampostería de bloque fijado con mortero.</p>

- Posterior a la regularización del AHHYC "Bellavista VII Etapa", las edificaciones en proceso de construcción, aumento en planta o elevación y demás edificaciones dentro del área en análisis, que no dispongan de un diseño estructural o algún tipo de asesoría técnica, los propietarios deberán contratar a un especialista (Ingeniero/a Civil), para que realice evaluaciones estructurales de las viviendas y defina alternativas de reparación y/o reforzamiento estructural según cada caso, y conforme al estudios de suelos en cumplimiento con la normativa del INEC-2015.
