INFORME TÉCNICO
Evaluación de Riesgo: Solicitud UERB
Fecha de inspección: 03/01/2020

1 UBICACIÓN E IDENTIFICACIÓN

Dirección	Condición del barrio		Solicitud (Ref. Oficio)	Ticket N°
Calle Chachas y Calle Huayna cacha	En proceso de regularización	X	Oficio No. UERB-935-2019	
Datos del área evaluada	Propietario: Comité Pro Mejoras "Miravalle Caminos del Inca 2 Y 3" Clave catastral : 2170106001 Clave predial: 5606893

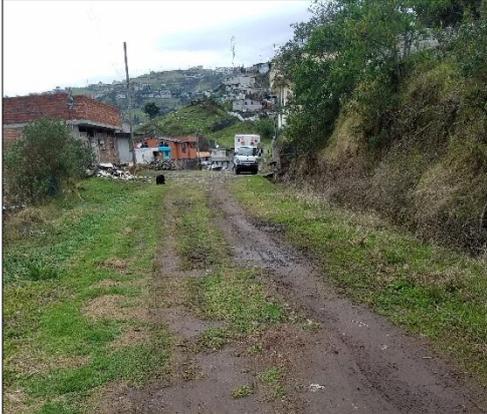
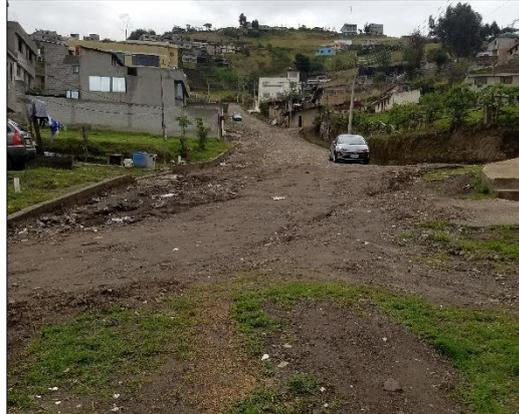
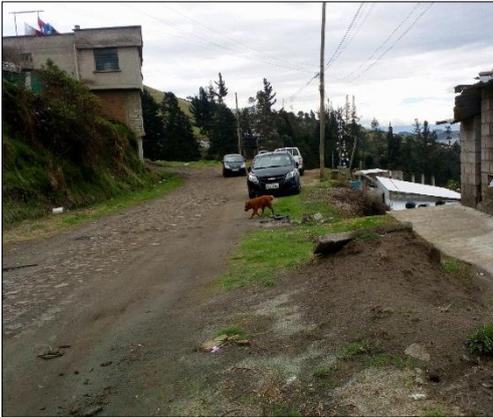
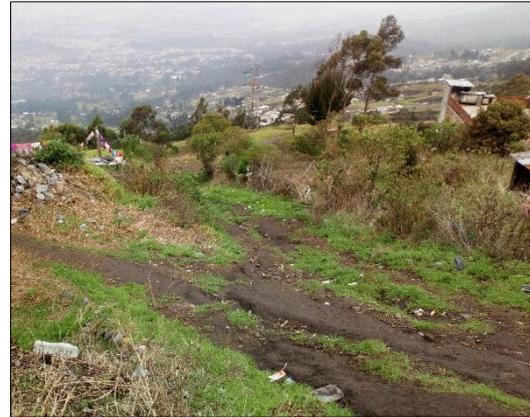
9.1.1 Vías y pasajes existentes en el AHHYC:

Sistema Vial: Las calles son de suelo natural afirmado y cuentan parcialmente con bordillos y cunetas, pero no existen sumideros, por lo que al momento de la inspección se identificó surcos, determinando que la vulnerabilidad física es alta ante fenómenos de erosión especialmente en temporada de lluvia.

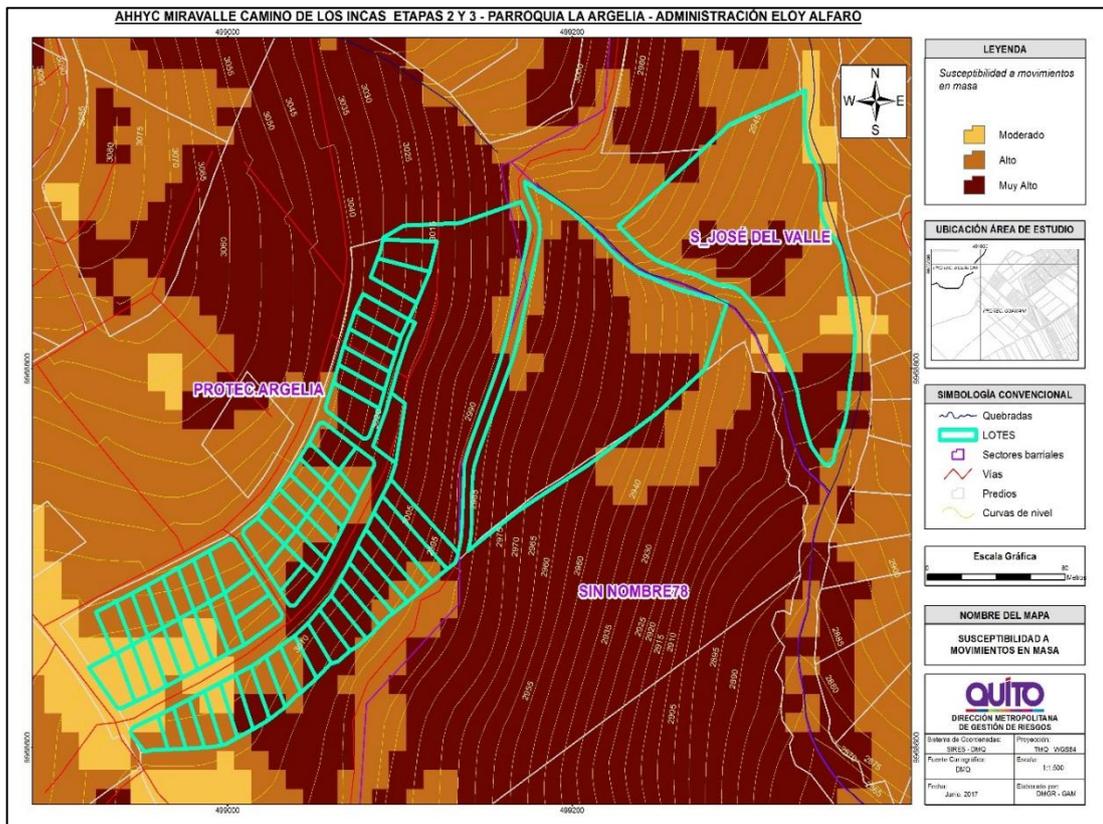
10.2 Susceptibilidad a Movimientos en Masa

Por lo expuesto anteriormente y de las condiciones generales del terreno se considera que la **Amenaza por Movimientos en Masa es Moderada** en el AHHYC "Miravalle Caminos del Inca 2 Y 3", además se debe considerar un potencial de erosión superficial en los terrenos ubicados en laderas de fuerte pendiente así como en aquellos que tienen cortes sin protección en el terreno.

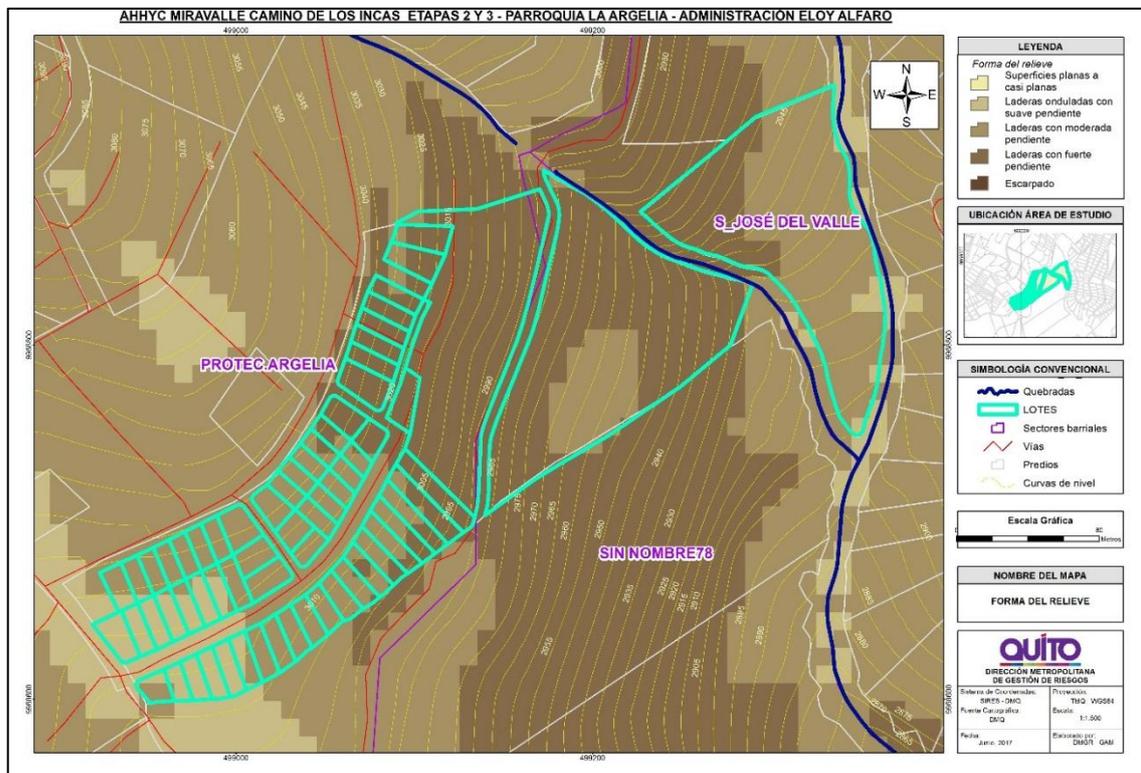
10.4 Pendiente.

Localmente, el AHHYC "Miravalle Caminos del Inca 2 Y 3" está ubicado en una ladera de moderada pendiente que tiene una inclinación promedio de 45% (~25 grados), cuenta con una cobertura vegetal de tipo pasto además no cuenta con estructuras u obras que protejan el suelo ante los efectos erosivos de la escorrentía pluvial. Se observaron excavaciones o cortes de terreno que han generado taludes.
