ANEXO 1:

**REGISTRO FOTOGRAFICO OPERATIVO**

### ANEXO N°. 2. REGISTRO FOTOGRÁFICO AMBIENTAL

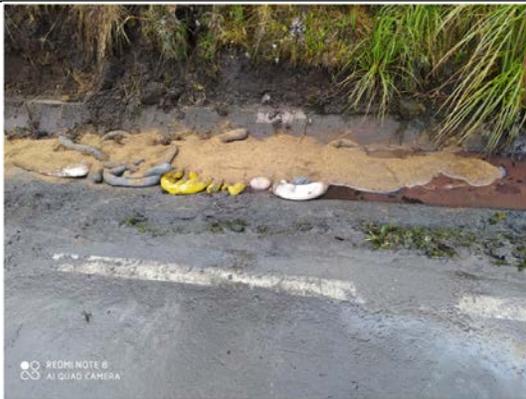
**FOTO N°.1.** Limpieza en la vía y cunetas en km 27 Pifo Papallacta Provincia de Napo, con material adsorbente.

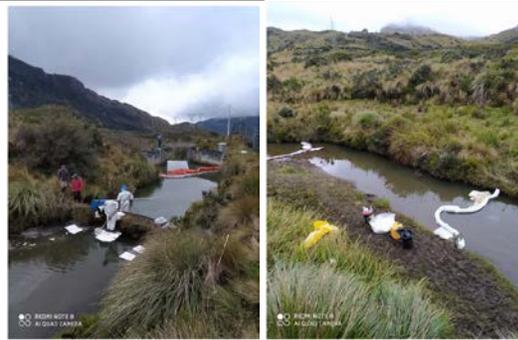
**FOTO N°.2.** Captación San Juan, Sistema Integrado Papallacta, material de contingencia y limpieza parcial del cauce por la empresa ALISOIL contaminación con diésel.

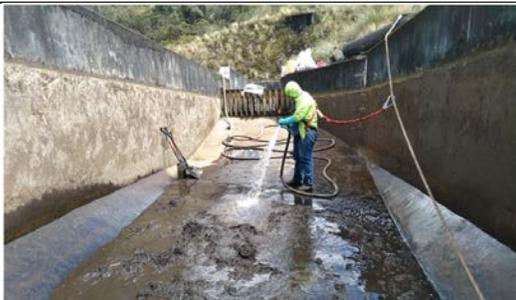
**FOTO N°.3.** Limpieza parcial del desarenador captación San Juan y Sucus.

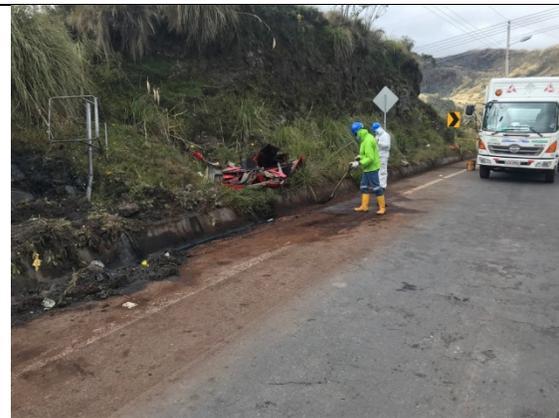
**Foto N° 4:** Limpieza de combustible restante y chatarra en la vía afectada.

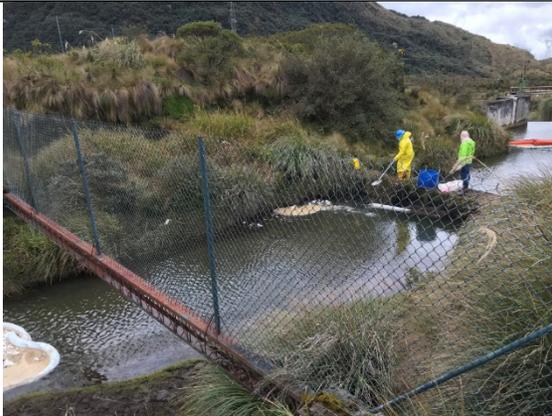
**Foto N° 6:** Trabajos de remediación por parte de la empresa Arcoil en la Captación San Juan

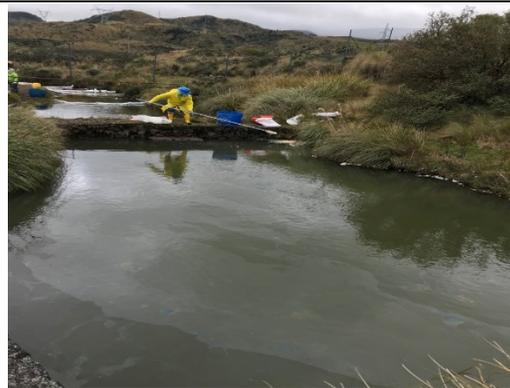
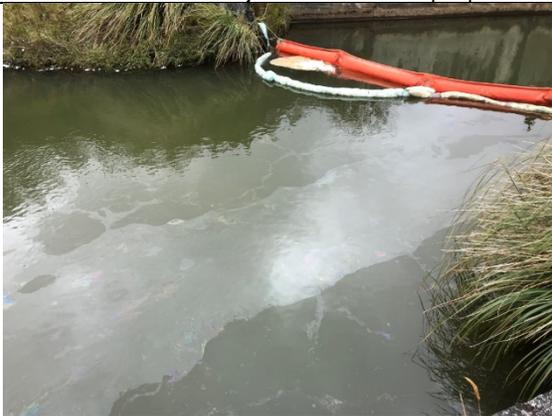
**Foto N° 7:** Contención de diésel con el kit de emergencias ambientales

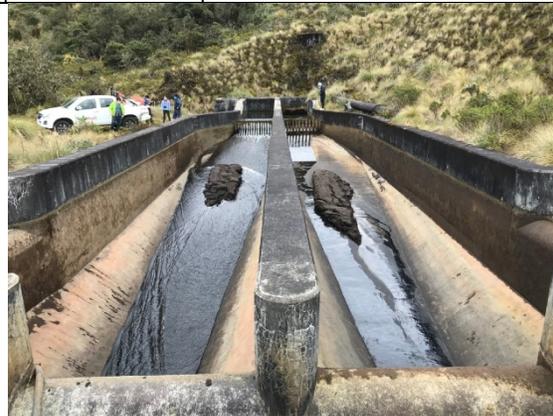
**Foto N° 8:** Evaluación de afectaciones en el desarenador (unión de las captaciones Sucus – San Juan) y coordinación de acciones de limpieza con la empresa Arcoil.

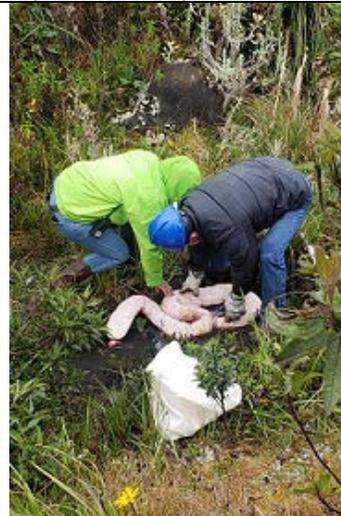
**Foto N° 10:** Ubicación de barreras absorbentes en cauce hídrico afectado, previa toma de muestra

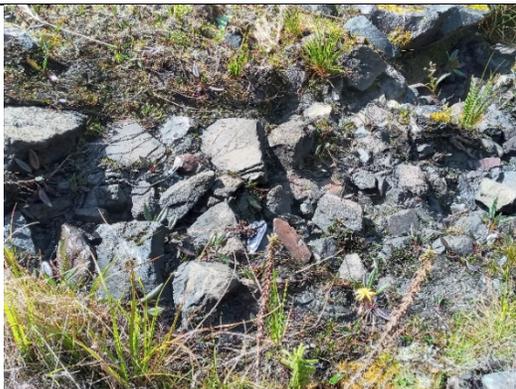
**Foto N° 14:** Rocas y suelo afectados con diésel

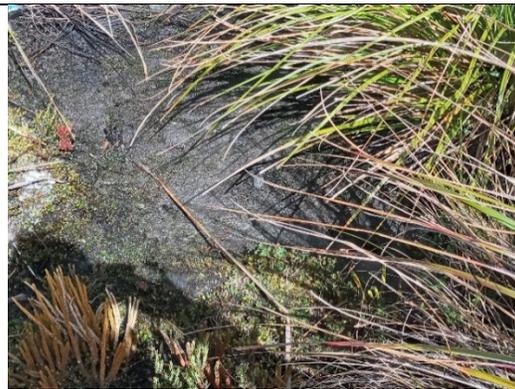
**Foto N° 15:** Vegetación afectada con diésel

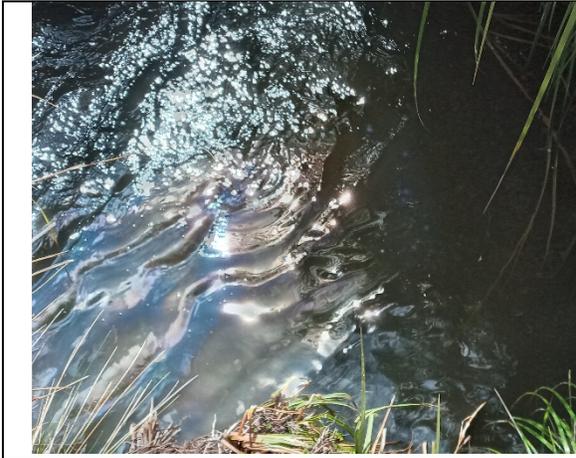
**Foto N° 16:** Presencia de Diésel en el Agua

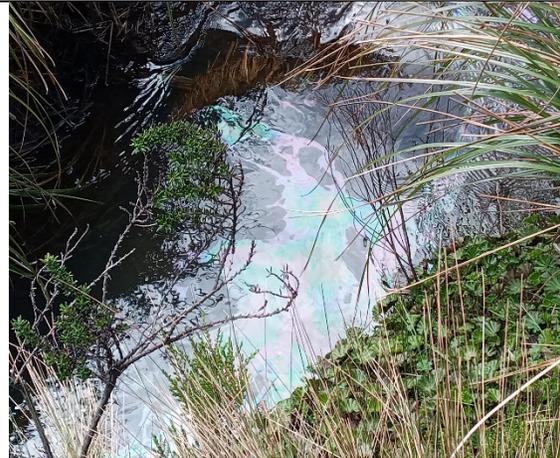
**Foto N° 17:** Presencia de Diésel en el Agua
