INFORME DE RIESGOS

Asunto: Informe de Calificación de Riesgos a AHHC "Los Ángeles II - Etapa II"

N° 348-AT-DMGR-2019

INFORME TÉCNICO

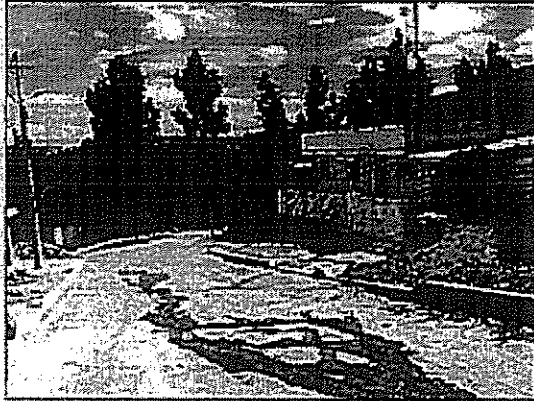
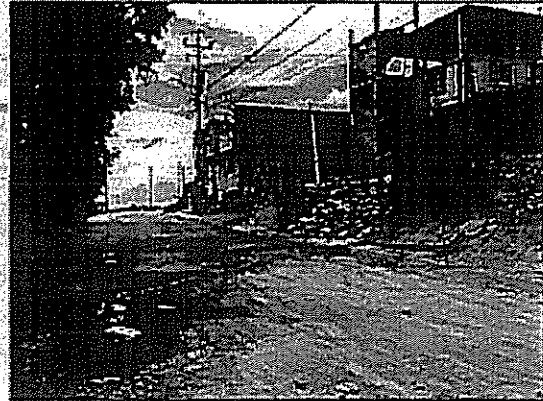
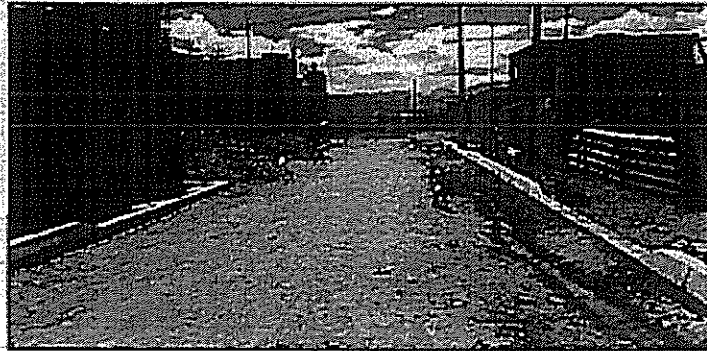
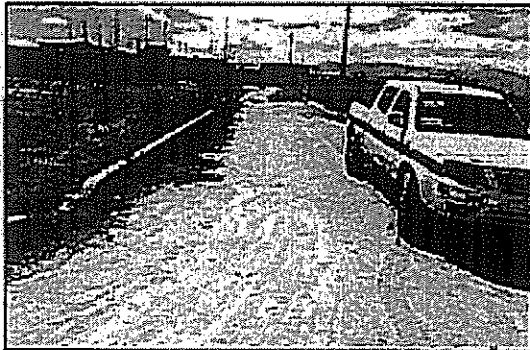
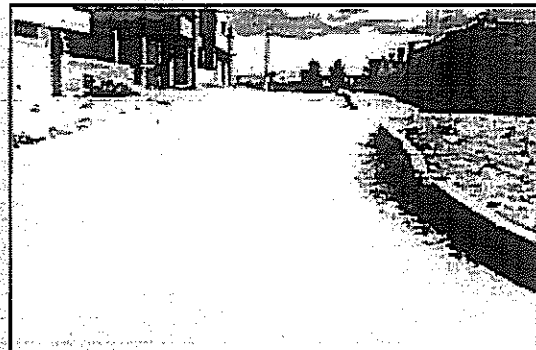
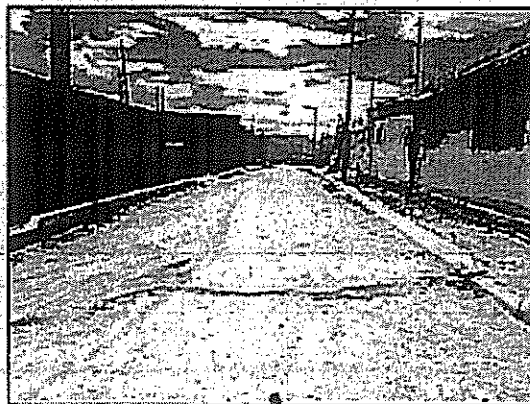
9.1.1 Vías y pasajes existentes en el AHHYC:

Sistema Vial: Las calles del AHHYC son de suelo natural afirmado y cuentan parcialmente con bordillos y veredas, sin cunetas, ni sumideros, observando descargas directas a las vías que generan erosión, por lo expuesto, las vías presentan una vulnerabilidad física alta ante fenómenos de erosión especialmente en temporada de lluvia.

- Se recomienda que se realice la implementación de obras de infraestructura pública: alcantarillado, aceras, bordillos e infraestructura vial, como obras de mitigación frente a los procesos de erosión superficial

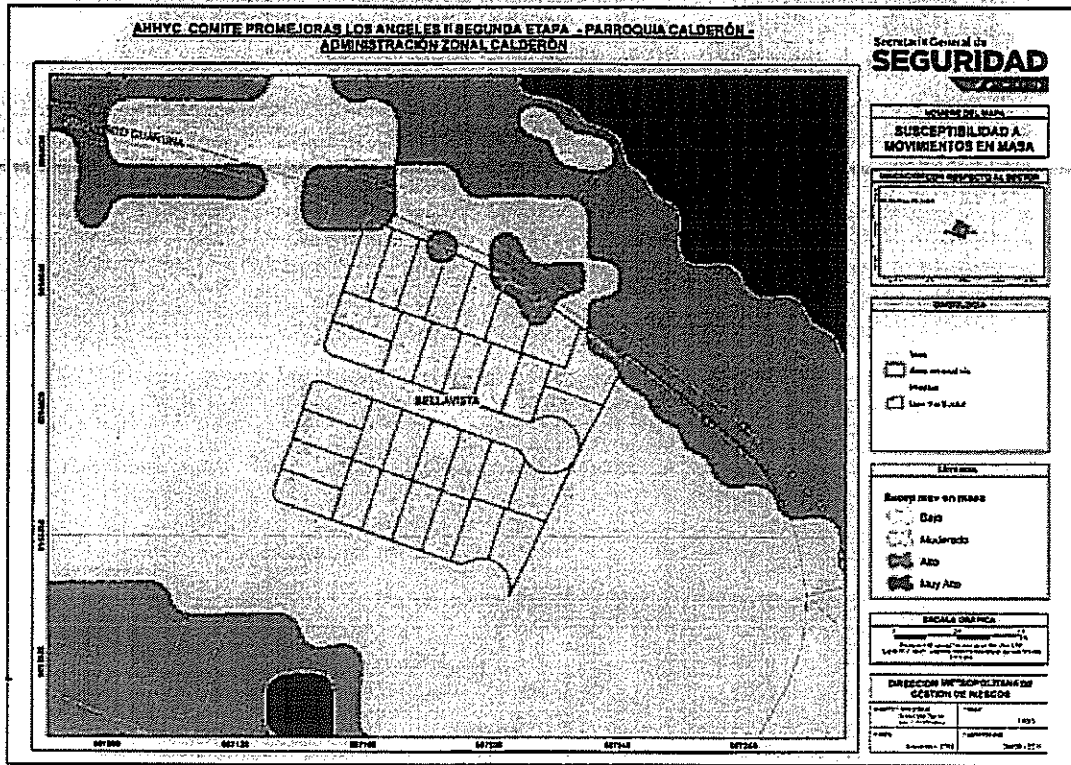
10.2 Susceptibilidad a Movimientos en Masa

Según la cartografía temática disponible en la DMGR, el sector barrial evaluado se ubica sobre una zona de baja susceptibilidad ante movimientos en masa (de tipo deslizamiento) en su totalidad. Con esta información se considera que la Amenaza por Movimientos en Masa es Baja en el AHHYC "Los Ángeles II - Etapa II".
