INFORME TÉCNICO
Calificación de Riesgo
Fecha de inspecciones: 21/01/2022

Coordenadas WGS 84/UTM 17M	Administración Zonal	Parroquia	Nombre del barrio
784309 E; 9979876 S 2525 msnm	NORTE "EUGENIO ESPEJO"	NAYÓN	MIRAVALLE (AMANZ
No. de Predio		Uso de Suelo (Cartografía disponible DMGR)	
Faja de terreno de quebrada que colinda con el lindero norte del predio No. 1247529.		(RU2) Residencial Urbano 2 (PE/CPN) Protección Ecológica/Conservación del Patrimonio Natural

I-009-ECR-AT-DMGR-2022

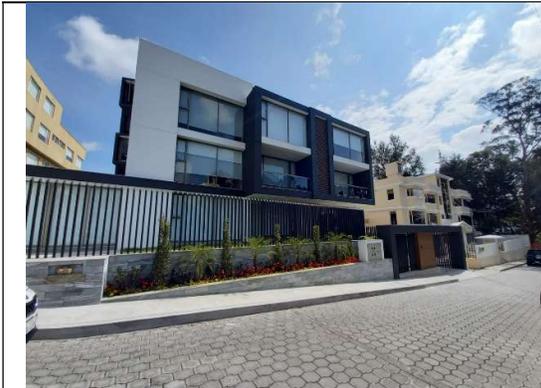
Fotografía 7.1.1. Vista frontal del predio No. 1247529, e ingreso al área en análisis

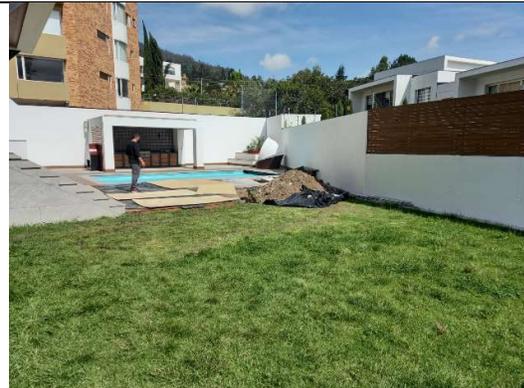
- En la inspección técnica ejecutada el 06/10/2020, se visualizó en la faja de terreno en posible adjudicación, una construcción menor provisional, baterías sanitarias, acumulación de suelo removido y escombros.
- Mientras que en la inspección técnica ejecutada el 21/01/2022 en el área en análisis, se identificó que dicha construcción menor, fue derrocada; y, en este lugar se encuentra el área verde y una piscina (ver anexo fotográfico).

Fotografía 7.1.2. Vista de la faja de terreno en posible adjudicación.

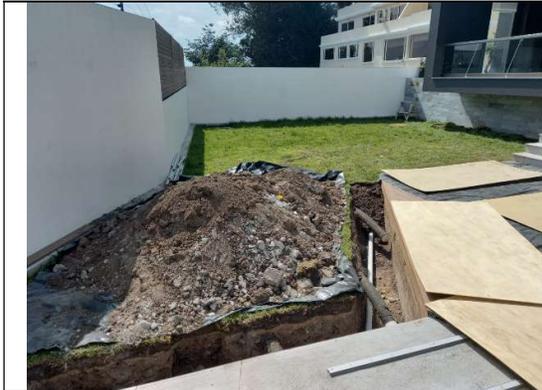
Fotografía 7.1.3. Vista de la faja de terreno en posible adjudicación.

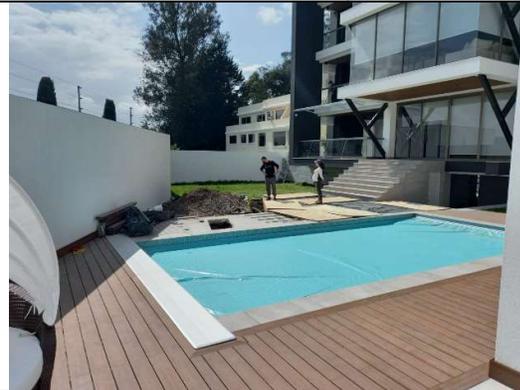
Fotografía 7.1.4. Vista de la faja de terreno en posible adjudicación.

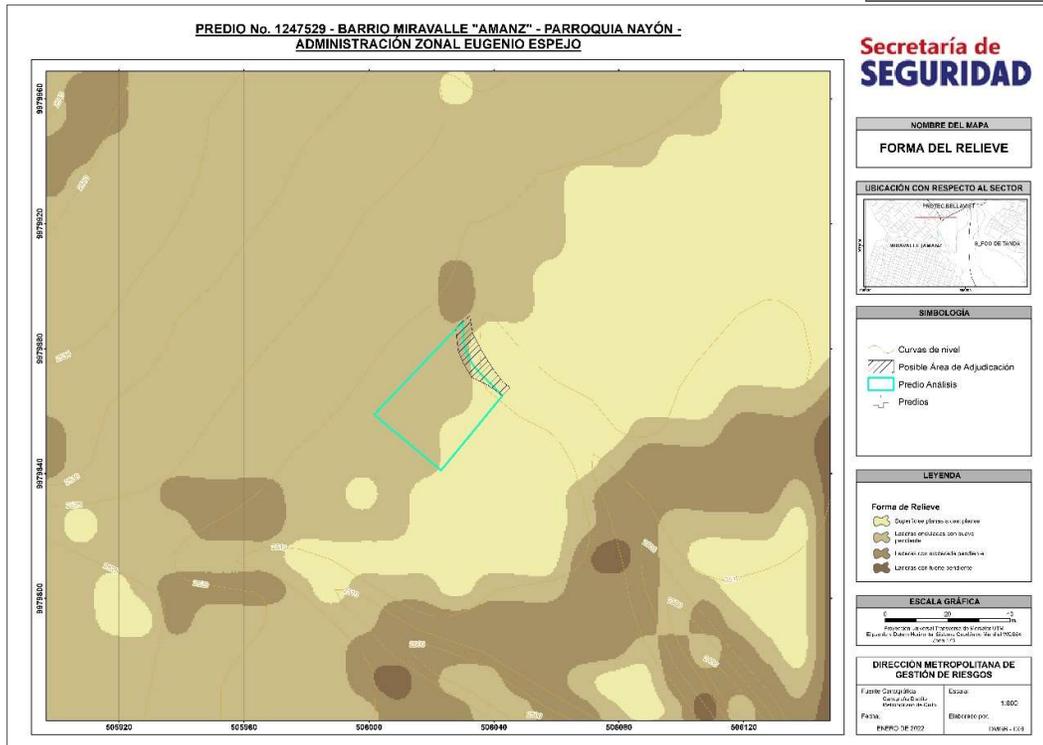
Mapa de Relieve

De la información que posee la Dirección Metropolitana de Gestión de Riesgos (DMGR), la zona donde está ubicada la faja de terreno solicitada en adjudicación presenta una forma de relieve que varía de laderas onduladas con suave pendiente (5-10 grados), (Ver **Mapa de Relieve**).
