Nº. 020-AT-DMGR-2020

INFORME TÉCNICO
Evaluación de Riesgo: Solicitud UERB
Fecha de inspección: 21/09/2019

Coordenadas WGS 84/UTM 17S	Administración Zonal	Parroquia	Nombre del barrio
X:783895; Y: 1462 Z: 2485 msnm aprox.	LA DELICIA	SAN ANTONIO DE FICHINCHA	ALTAR DE PULULAHUA

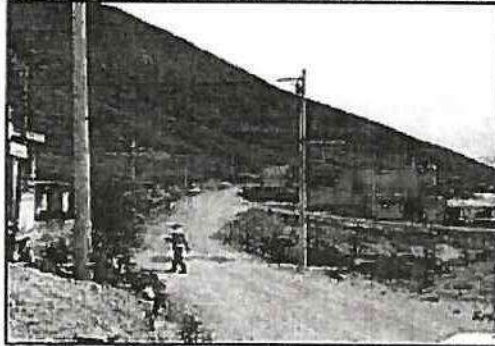
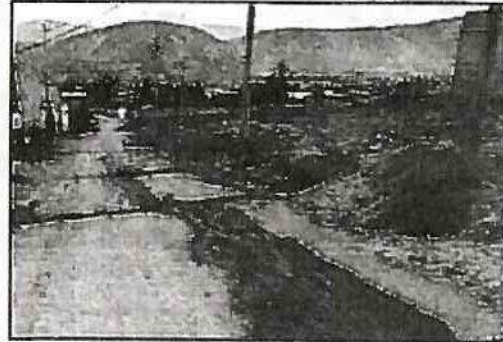
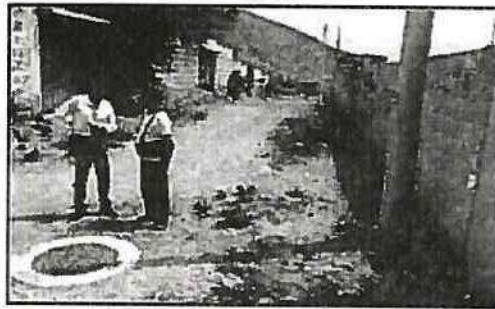
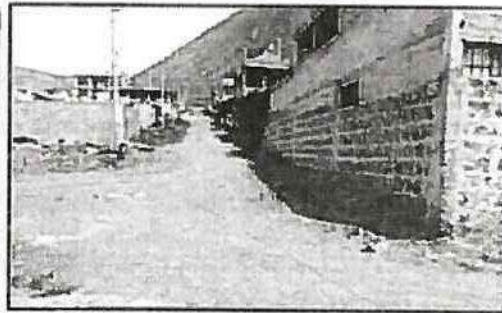
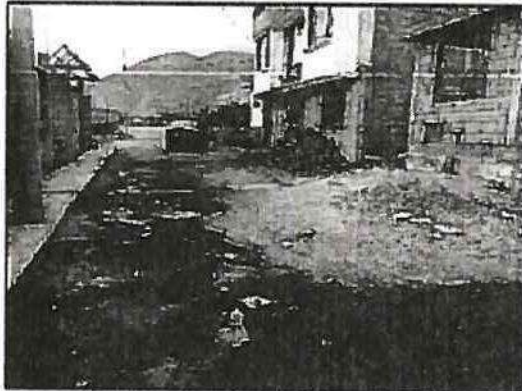
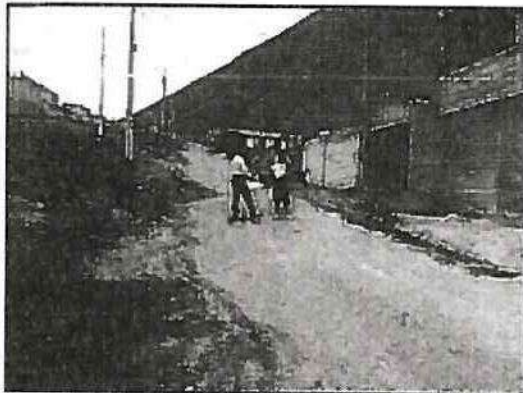
9.1.1 Vías y pasajes existentes en el AHYC "ALTAR DE PULULAHUA"

Sistema Vial: Las calles del AHHYC "Altar De Pululahua" son de suelo natural afirmado y no cuentan con cunetas, ni sumideros y tampoco bordillos, identificando surcos de agua, por lo que muestra una vulnerabilidad física alta ante fenómenos de erosión especialmente en temporada de lluvia.

- Se recomienda que mediante mingas comunitarias se implemente sistemas de conducción de escorrentía (agua lluvia) en las calles de tierra afirmada para prevenir la erosión del suelo y arrastre de material que pueda afectar a viviendas y asentamientos humanos ubicados en cotas inferiores.

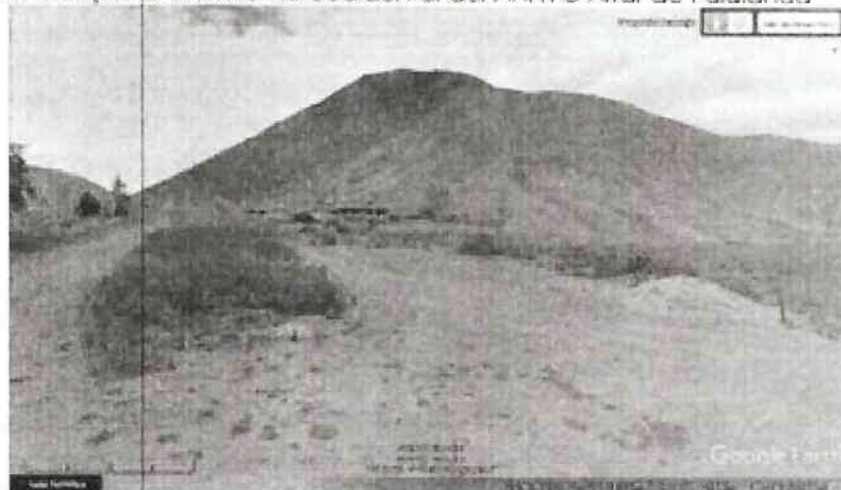
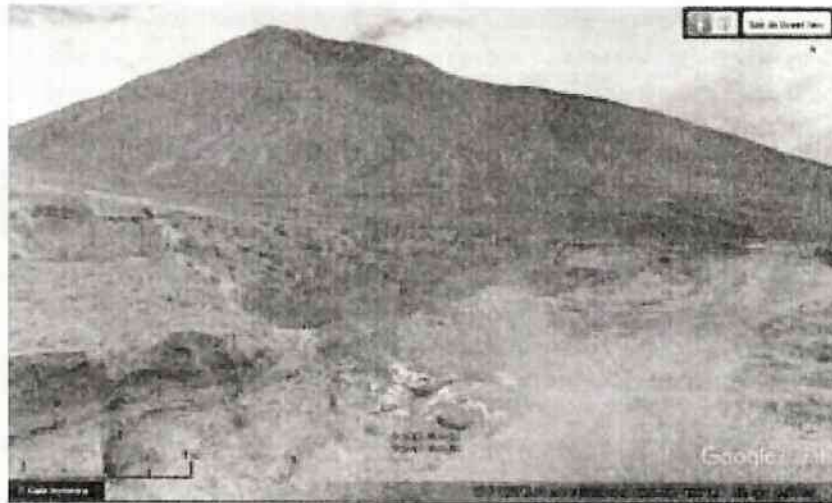
- 8.1.1 Domo "La Marca" y abanico aluvial; se observa la calle Gral Francisco de Miranda que es el límite Noroccidental del AHHYC Altar de Pululahua

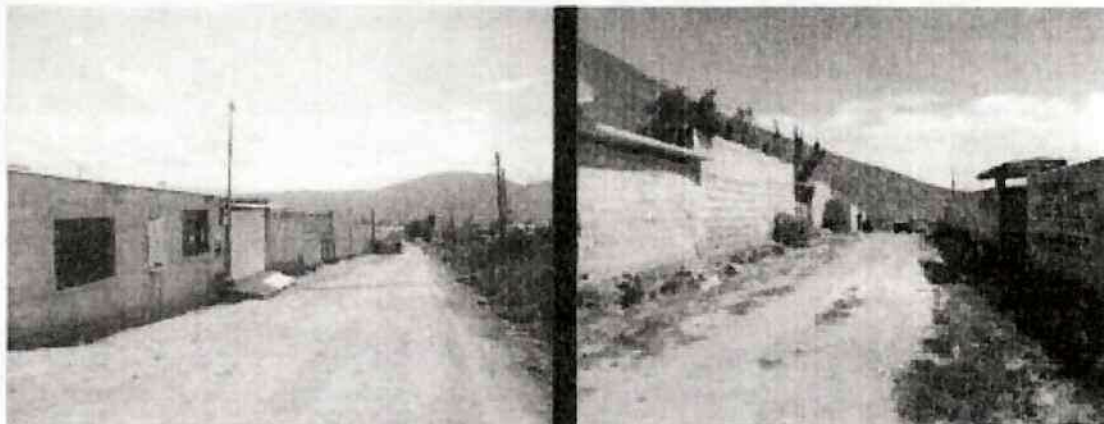
8.1.2 Estado de las calles internas del AHHYC Altar del Pululahua

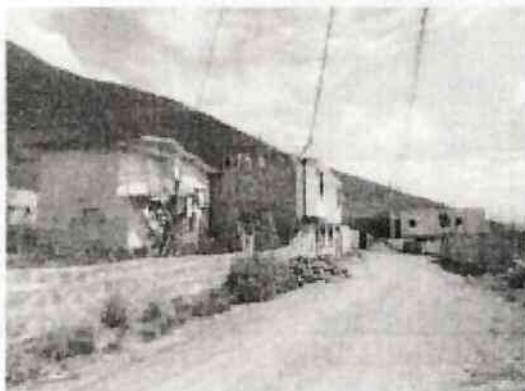
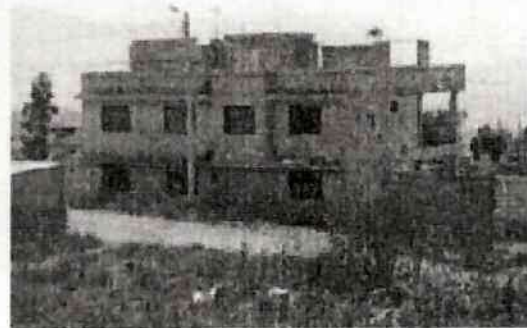
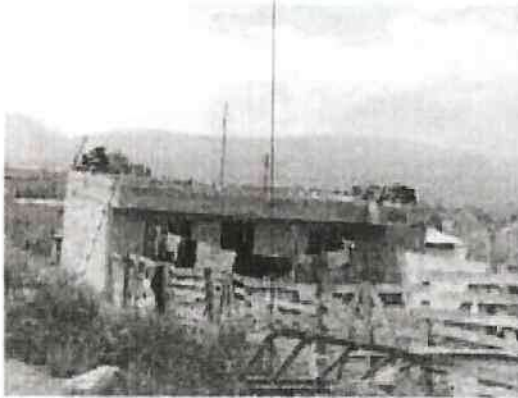
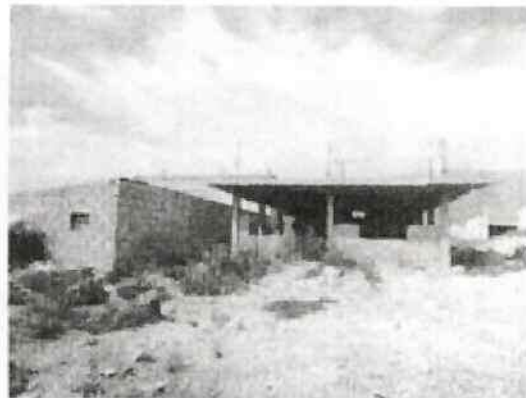
8.1.3 Tipologías constructivas y materiales empleados en las edificaciones del AHHYC Altar del Pululahua

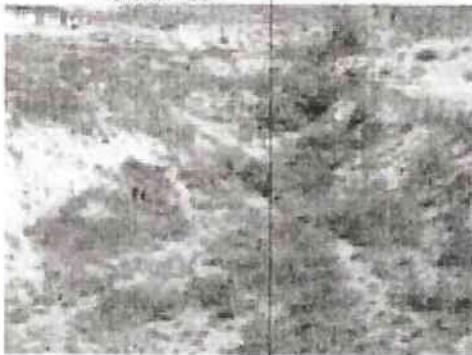
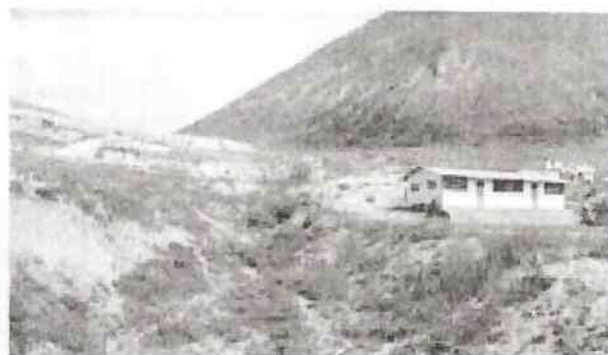
Como resultado de los fuertes procesos erosivos por acción hídrica (precipitaciones) que ha afectado al abanico aluvial, existe un sistema de quebradas ubicadas en los límites del barrio. Una de las quebradas al Suroccidente del asentamiento está rellena y otra en el límite Norte está abierta pero tiene poca profundidad (2-3 metros).

8.1.4 Condición de las quebradas presentes en el área evaluada del AHHYC Altar de Pululahua

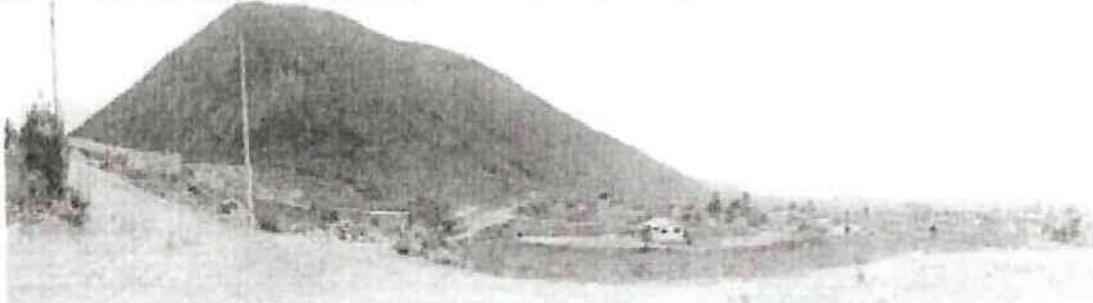
8.1.1 Entrada del barrio "Altar del Pululahua" desde la parte nor occidental.

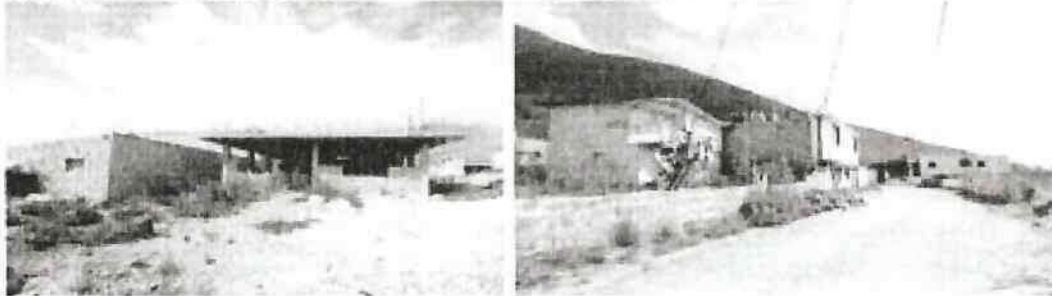
8.1.2 Materiales de las edificaciones construidas alrededor del área en estudio.

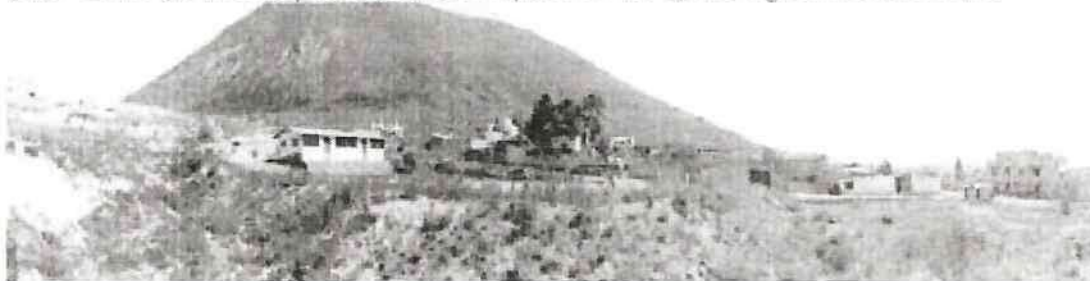
8.1.3 Corte de terreno y servicios básicos para el manejo de agua de escorrentía

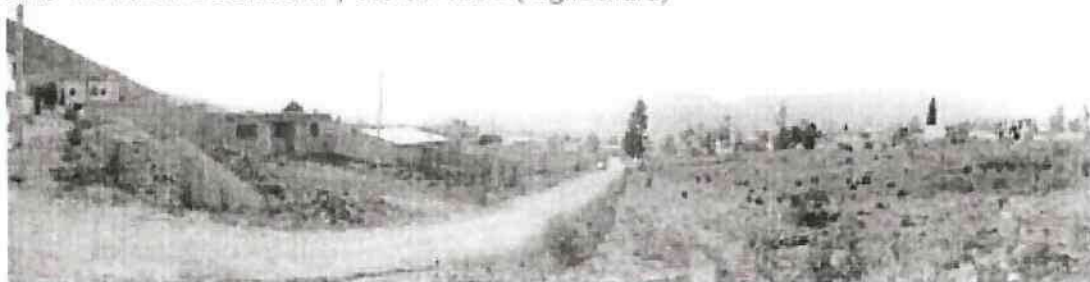
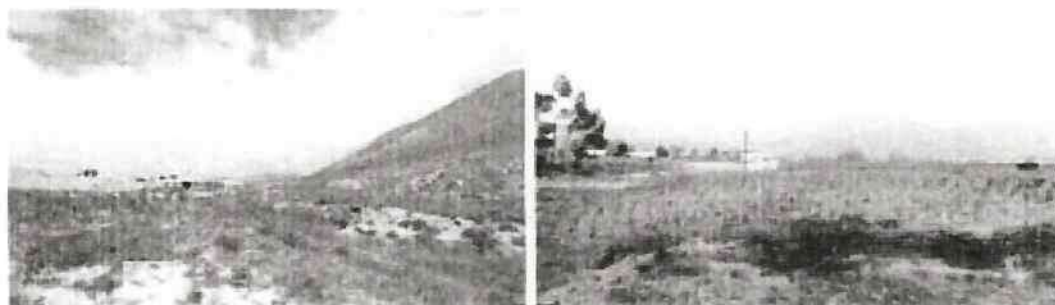
8.1.3 Pendiente del sector y uso del suelo (agricultura)
