ANEXO 6
INFORME DE RIESGO

Asunto: Actualización del informe de calificación de riesgos del AHHYC "Algarrobos de Landázuri".

INFORME TÉCNICO
Evaluación de Riesgo: Solicitud UERB

I-0024-EAH-AT-DMGR-2021

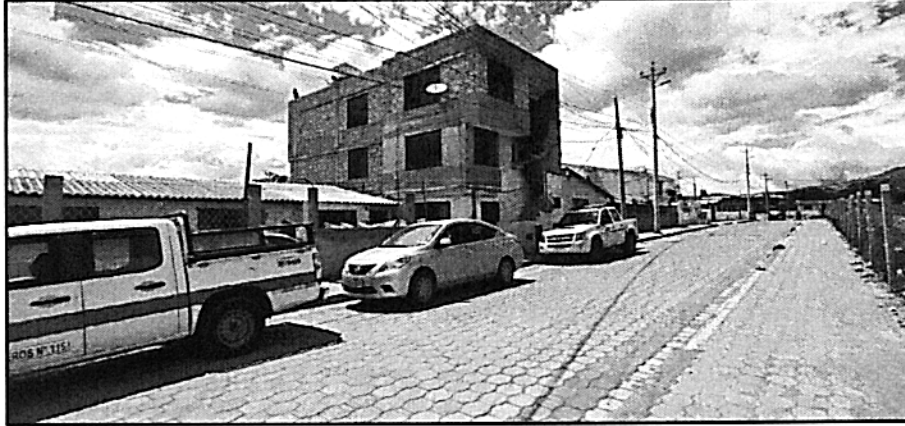
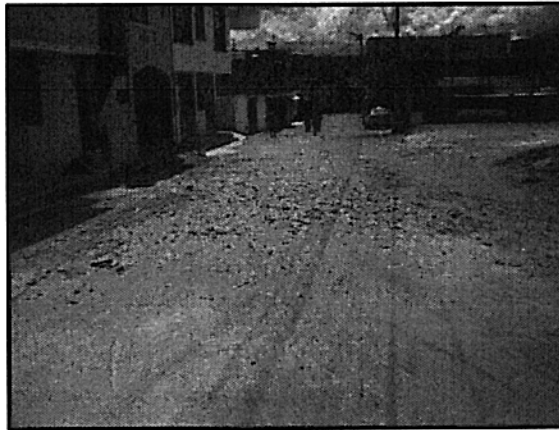
9.1.1 Vías y pasajes existentes en el AHHYC

Sistema Vial: La calle Oe8D Isabel Yurac Palla, es adoquinada y cuenta con aceras, bordillos, por lo que muestra una vulnerabilidad física baja, mientras que la calle S2 SARA YARAK es de suelo natural afirmado, no cuenta con bordillos, cunetas, ni sumideros, presentando una vulnerabilidad física alta ante fenómenos de erosión especialmente en temporada de lluvia.

- Posterior a la regularización del AHHYC "Algarrobos de Landázuri", el asentamiento debe realizar las obras públicas tales como alcantarillado, bordillos y adoquinado como medida de mitigación para los procesos de erosión superficial.

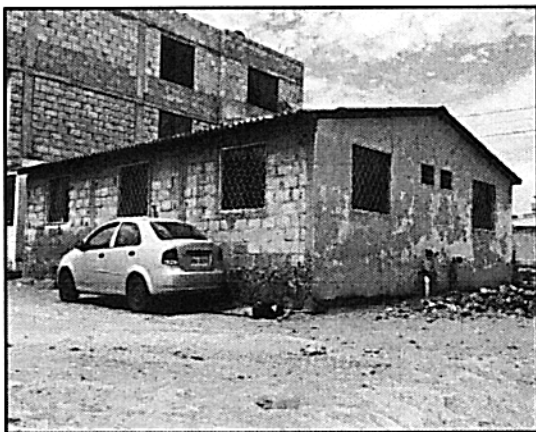
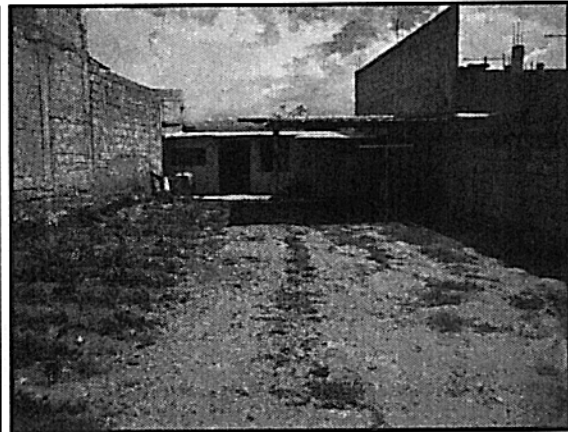
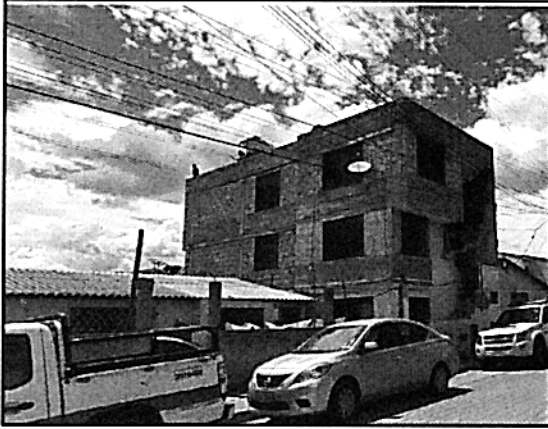
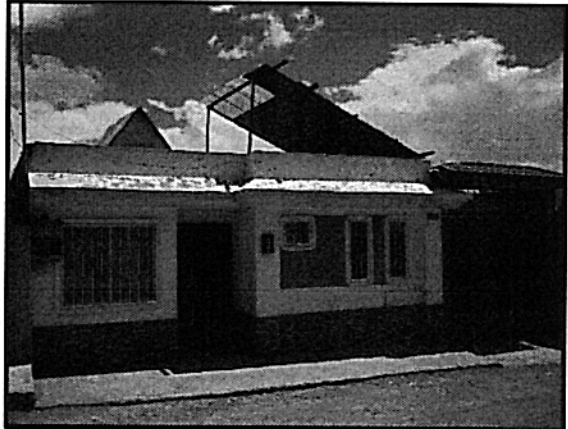
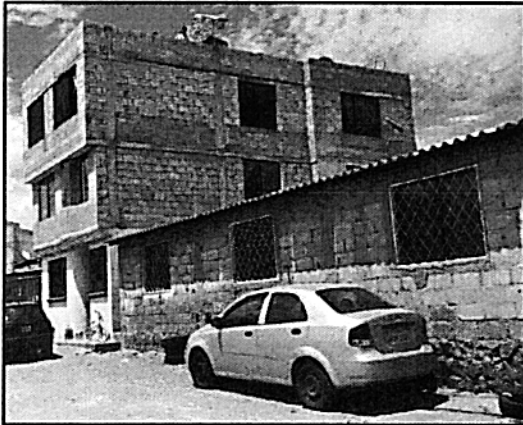
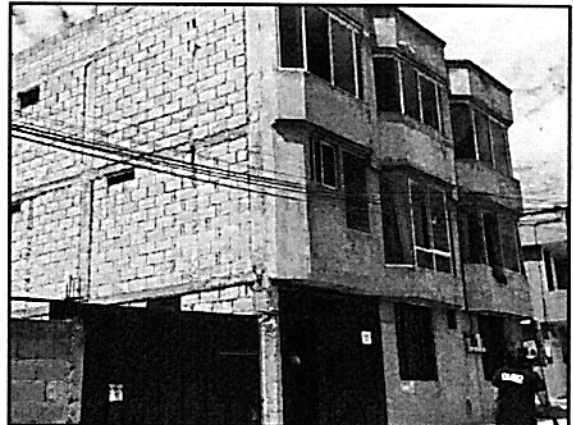
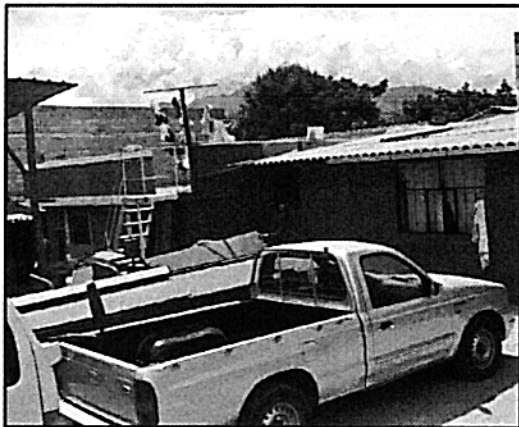
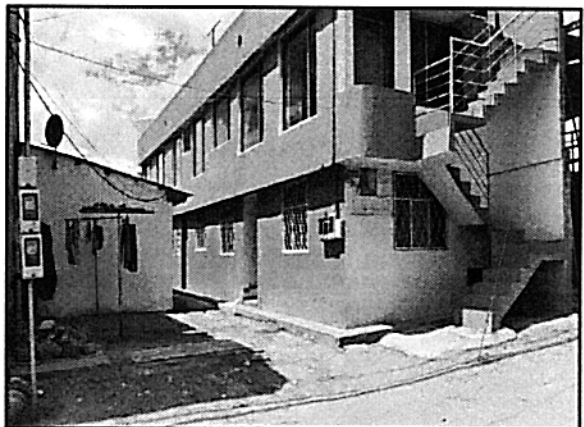
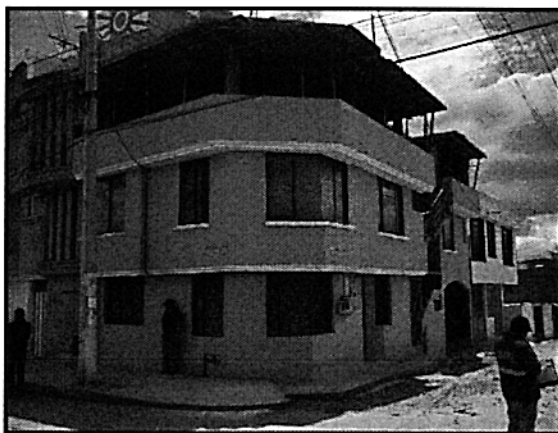
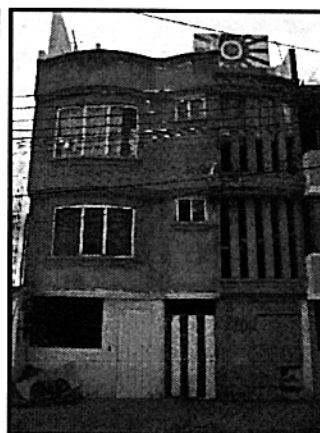
9.1.2 Materiales de las edificaciones construidas en el área de estudio

<p>edificaciones muestran problemas de humedad y la patología estructural de columna corta.</p> <p>7. Edificaciones de tres plantas que constan con sistemas de pórticos de hormigón armado, entrepiso y cubierta con losas de hormigón armado, mampostería de bloque fijado con mortero, existen edificaciones que presentan la patología estructural de columna corta o piso blando.</p> <ul style="list-style-type: none"> • Edificaciones de cuatro plantas que constan con sistemas de pórticos de hormigón armado, entrepiso y cubierta con losas de hormigón armado, mampostería de bloque fijado con mortero, existen edificaciones con problemas de humedad.
--	--

NIVELES DE VULNERABILIDAD	LOTES
BAJA	9, 10, 12, 15, 17,
MODERADA	1, 2, 3, 4, 6, 7, 8, 11, 13, 14, 16, 19, 20
ALTA	5
MUY ALTA

- Se recomienda que los propietarios y/o poseionarios del AHHYC, no construyan más viviendas en el macrolote evaluado, ni aumenten pisos/ plantas sobre las edificaciones existentes, hasta que el proceso de regularización del asentamiento culmine y se determine su normativa de edificabilidad específica que deberá constar en sus respectivos Informes de Regulación Metropolitana (IRM), previa emisión de la licencia de construcción de la autoridad competente que es la Secretaría de Territorio, Hábitat y Vivienda (STHV).

- Posterior a la regularización del AHHYC "Algarrobos de Landázuri", las edificaciones en proceso de construcción, aumento en planta o elevación y demás edificaciones dentro del área en análisis, que no dispongan de un diseño estructural o algún tipo de asesoría técnica, los propietarios deberán contratar a un especialista (Ingeniero/a Civil), para que realice evaluaciones estructurales de las viviendas y defina alternativas de reparación y/o reforzamiento estructural según cada caso, y conforme al estudio de suelos en cumplimiento con la normativa del INEC-2015.

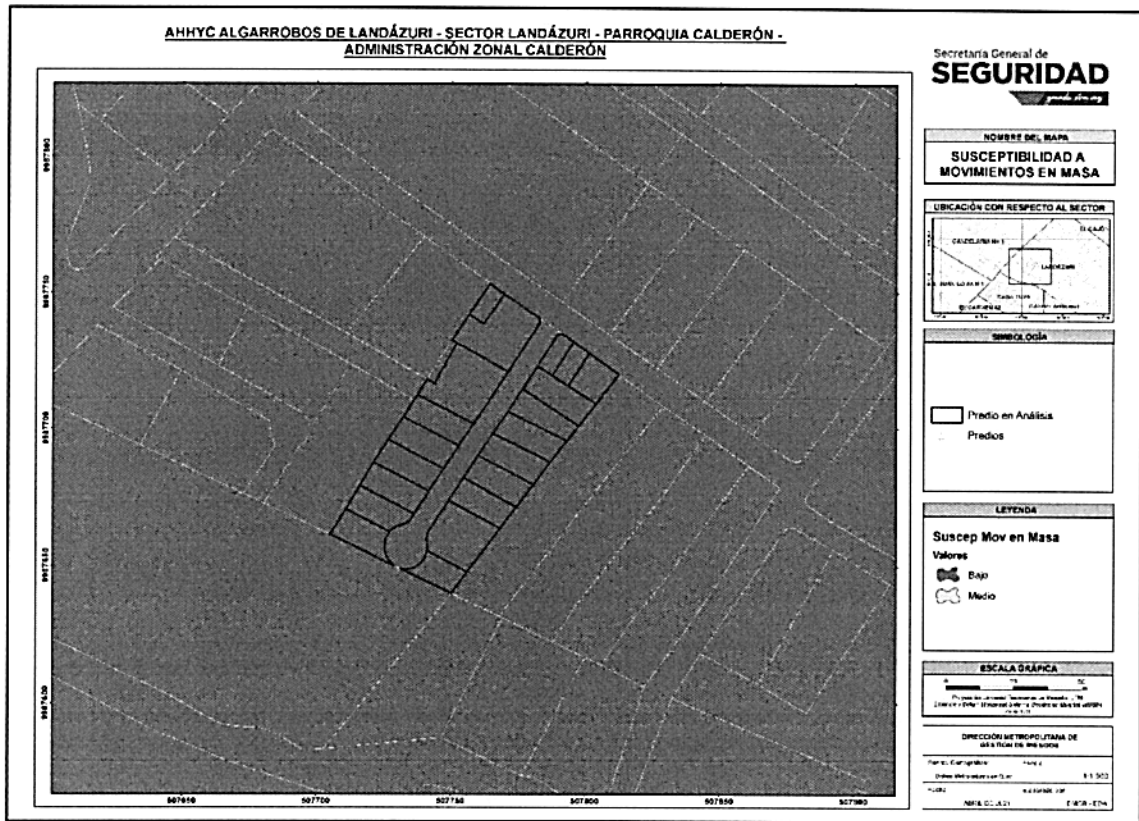
9.2.2 Susceptibilidad a Movimientos en Masa.

Localmente, el terreno presenta pendientes bajas (5 grados), por lo que la pendiente es plana a casi plana. Debido a las pendientes donde se ubica el AHHYC "Algarrobos de Landázuri", no existen excavaciones o cortes del terreno que han generado taludes. Con esta información se define que la **Amenaza por Movimientos en Masa es Baja** en el AHHYC "Algarrobos de Landázuri".
