INFORME DE RIESGOS DE LA DMGR

Asunto: Informe de Calificación de Riesgos del asentamiento humano de hecho y consolidado "San Carlos de Alangasí VII Etapa"

INFORME TÉCNICO
Evaluación de Riesgo: Solicitud UERB

Coordenadas WGS 84/UTM 17S	Administración Zonal	Parroquia	Nombre del barrio
X: 784692; Y: 9967002 Z: 2488 msnm aprox.	LOS CHILLOS	ALANGASÍ	SAN CARLOS DE ALANGASÍ VII ETAPA

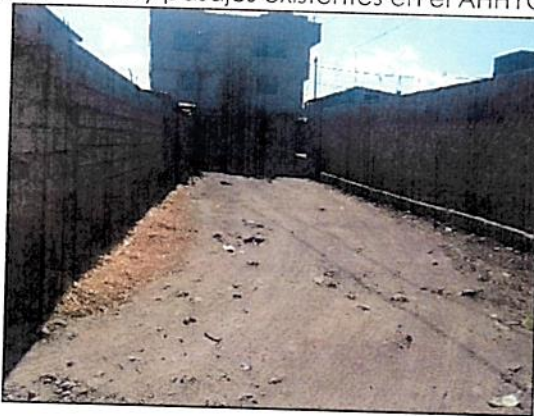
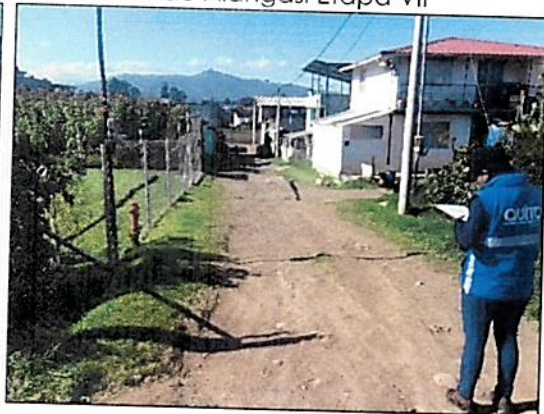
9.1.1 Vías y pasajes existentes en el AHHYC "San Carlos de Alangasí Etapa VII"

Sistema Vial: Las calles y pasajes son de tierra afirmada y no cuentan con cunetas, ni sumideros y tampoco con bordillos, por lo que presenta una vulnerabilidad física alta ante fenómenos de erosión especialmente en temporada de lluvia.

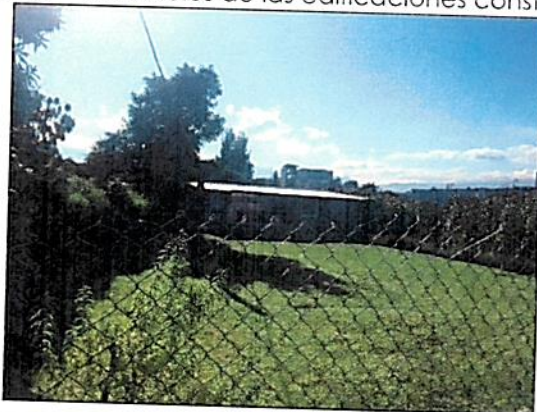
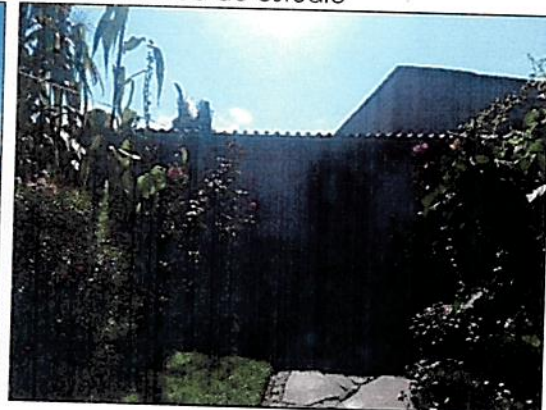
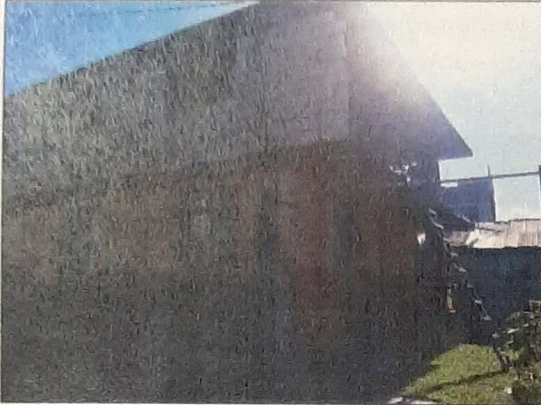
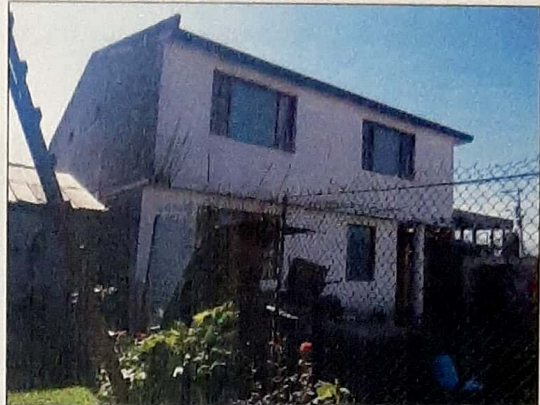
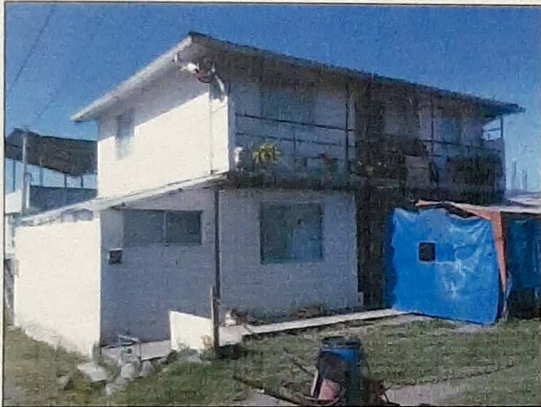
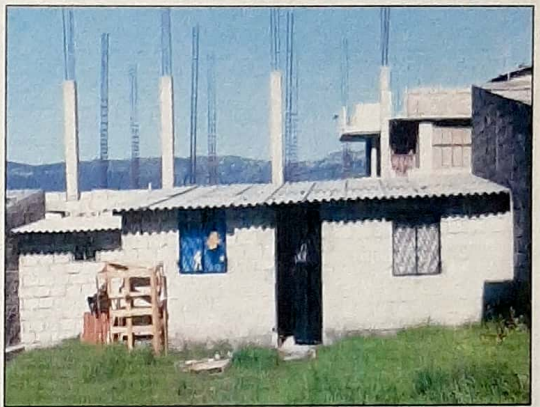
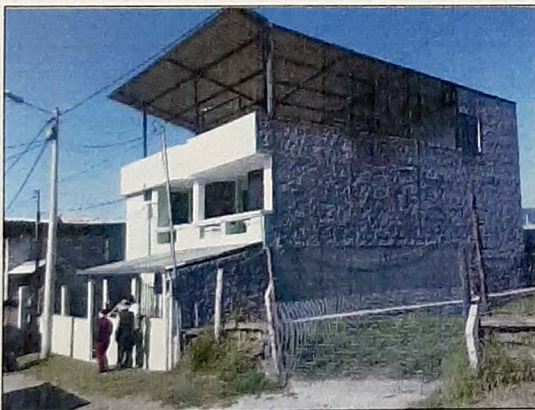
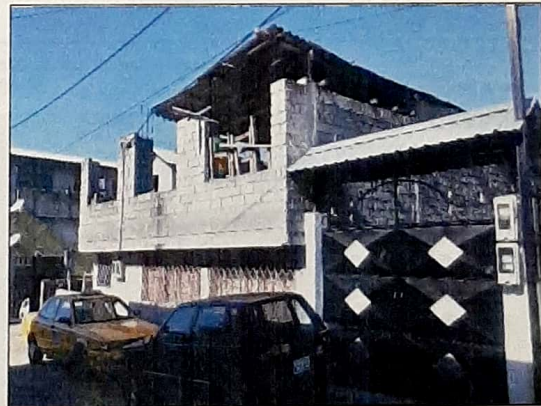
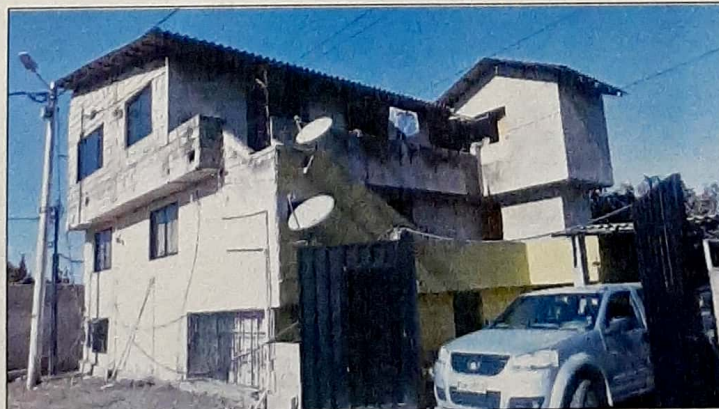
9.1.2 Materiales de las edificaciones construidas en el área de estudio

Ítem	Descripción
Área	11 lotes, pertenecientes al barrio "San Carlos de Alangasí VII Etapa", con un área total de 3.556 m ²
PUOS	Según el Plan de Uso y Ocupación del Suelo del año 2018, el área de Uso Vigente es de tipo Residencial Urbano 1 en su totalidad.
Relieve	Los predios evaluados están ubicados entre los 2485 m.s.n.m. y los 2480 m.s.n.m. con una diferencia altitudinal de cinco metros sobre el nivel del mar. Además presenta una forma de relieve. Superficies planas a casi planas con un rango de inclinación menor a los 5 grados sobre la superficie terrestre.
Número de Edificaciones	09 lotes con edificación.
Tipos edificación : Casa/edificio de departamentos/Med lagua (Construcción Informal)/Otro (especificar)	<p>remoción de materiales, sino de la evaluación de las edificaciones observadas exteriormente a los elementos estructurales y no estructurales, así como de los materiales de construcción.</p> <p>En el área en análisis se identificó estructuras con las siguientes características:</p> <ol style="list-style-type: none"> 1. Edificaciones de una planta, conformadas con sistemas de mampostería simple de adobe fijado con barra, la cubierta cuenta con correas de madera que soportan planchas de fibrocemento/zinc, presenta problemas de humedad. 2. Edificaciones de una planta, conformadas con sistemas de mampostería simple de bloque fijado con mortero (arena, cemento y agua), la cubierta cuenta con correas de madera que soportan planchas de fibrocemento/zinc, existen edificaciones que muestran problemas de humedad. 3. Edificaciones de una planta, conformadas con sistemas de mampostería simple de bloque fijado con mortero (arena, cemento y agua), la cubierta de estructura metálica con planchas de zinc, existen edificaciones que muestran problemas de humedad. 4. Edificaciones de una planta que constan con columnas de hormigón armado, mampostería de bloque fijado con mortero, cubierta metálica, algunas sin enlucidos y con presencia de humedad. 5. Edificaciones de una planta que constan con columnas de hormigón armado, mampostería de bloque fijado con mortero, y losa de cubierta también de hormigón armado. 6. Edificaciones de dos plantas, construidas con sistemas de pórticos (vigas y columnas) de hormigón armado, losa de entrepiso y cubierta de hormigón armado, mampostería de bloque fijado con mortero, se observó presencia de humedad.

NIVELES DE VULNERABILIDAD	LOTES
BAJA	11
MODERADA	2, 3, 5, 7, 8, 9
ALTA	6, 10
MUY ALTA

NIVELES DE VULNERABILIDAD	LOTES
BAJA	11
MODERADA	- -
ALTA	2, 3, 5, 6, 7, 8, 9, 10
MUY ALTA

- Se recomienda que los propietarios y/o poseionarios del AHHYC, no construyan más viviendas en el macrolote evaluado, ni aumenten pisos/ plantas sobre las edificaciones existentes, hasta que el proceso de regularización del asentamiento culmine y se determine su normativa de edificabilidad específica que deberá constar en sus respectivos Informes de Regulación Metropolitana (IRM), previa emisión de la licencia de construcción de la autoridad competente que es la Secretaría de Territorio, Hábitat y Vivienda (STHV).

- Posterior a la regularización del AHHYC "San Carlos de Alangasí VII Etapa", las edificaciones en proceso de construcción, aumento en planta o elevación y demás edificaciones dentro del área en análisis, que no dispongan de un diseño estructural o algún tipo de asesoría técnica, los propietarios deberán contratar a un especialista (Ingeniero/a Civil), para que realice evaluaciones estructurales de las viviendas y defina alternativas de reparación y/o reforzamiento estructural según cada caso, y conforme al estudios de suelos en cumplimiento con la normativa del INEC-2015.

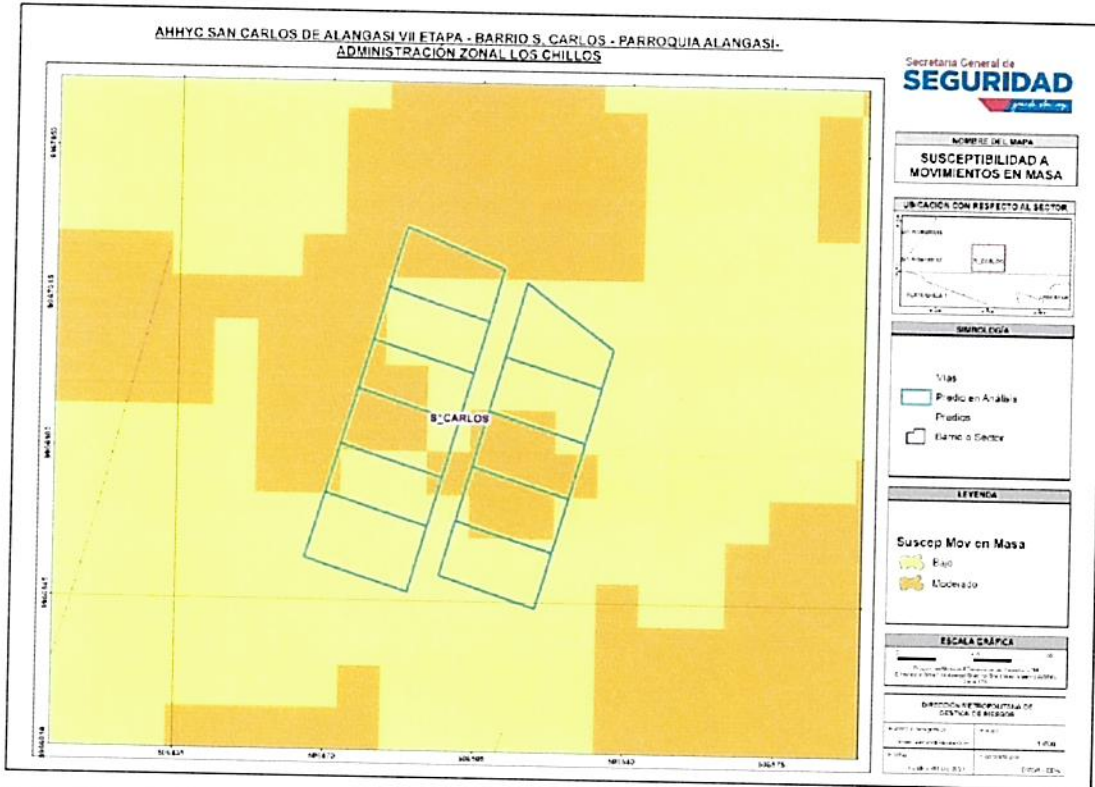
9.2.2 Susceptibilidad a Movimientos en Masa.

Con esta información, se define que la **Amenaza por Movimientos en Masa es Baja** para todo el AHHYC "San Carlos de Alangasí VII Etapa".

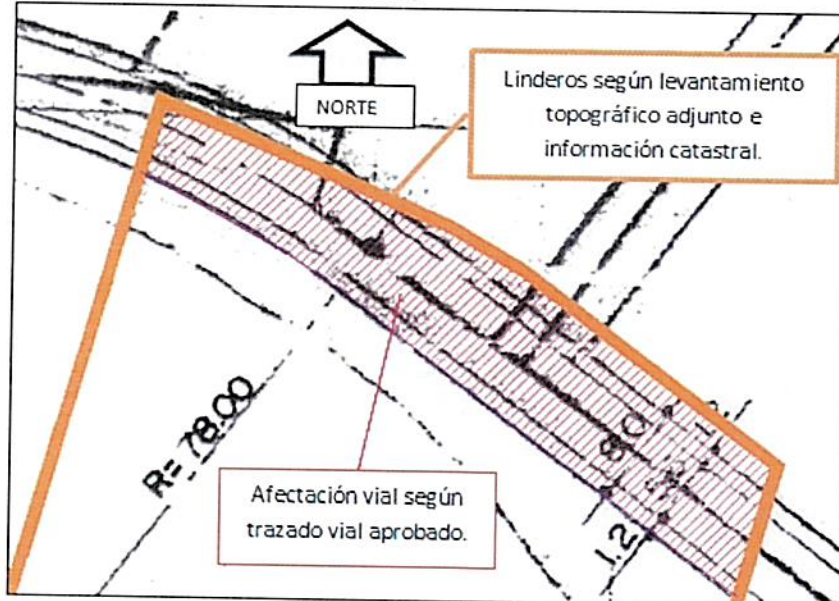
CALLE SIN NOMBRE (NORTE): Actualmente de 8.00m de ancho de vía total medido a 4.00m desde el eje a línea de fábrica, determinándose una afectación total de 8.00m a 5.80m de fondo (sentido Este-Oeste).

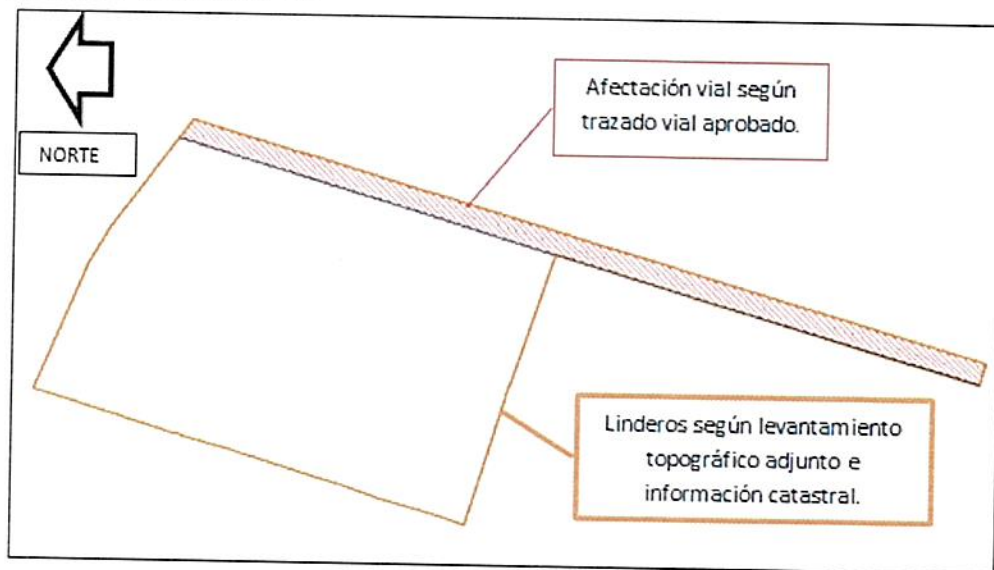
CALLE SIN NOMBRE (ESTE): Actualmente de 8.00m de ancho de vía total medido a 4.00m desde el eje a línea de fábrica, determinándose una afectación de 4.00m de fondo por todo el frente a esta vía.
