Asunto: Asentamientos de viviendas en el sector de Solanda

ASUNTO: Análisis de asentamientos viviendas sector Solanda

**ÁREA DE ESTUDIO ASENTAMIENTOS VIVIENDAS SECTOR SOLANDA**

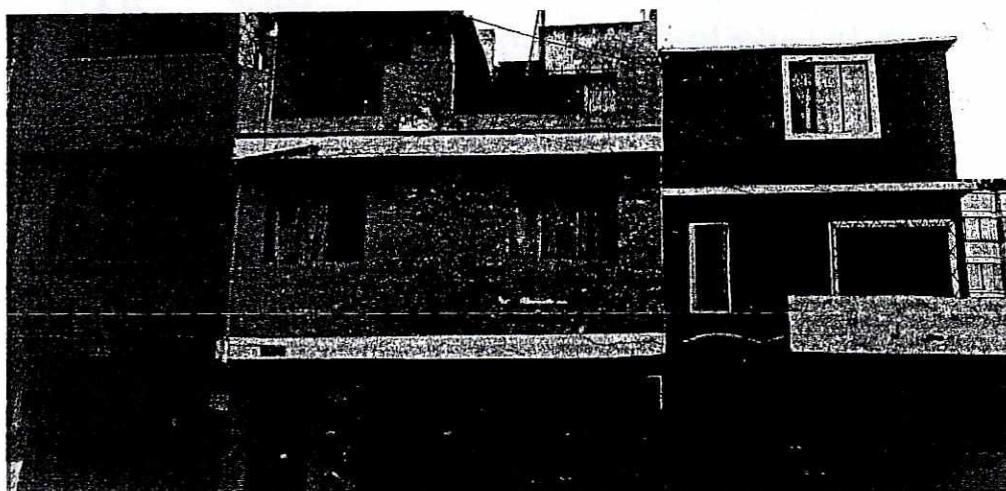
Fotografía 1 Fotografía de vivienda agrietada ubicada en la calle Belda

Claramente se puede notar el grado de afectación presente en el sector, pero, de manera visual, no es posible identificar las causas que las estarían originando. La naturaleza de estos agrietamientos hace suponer que estarían relacionados con los asentamientos producidos por la interacción suelo – estructura.

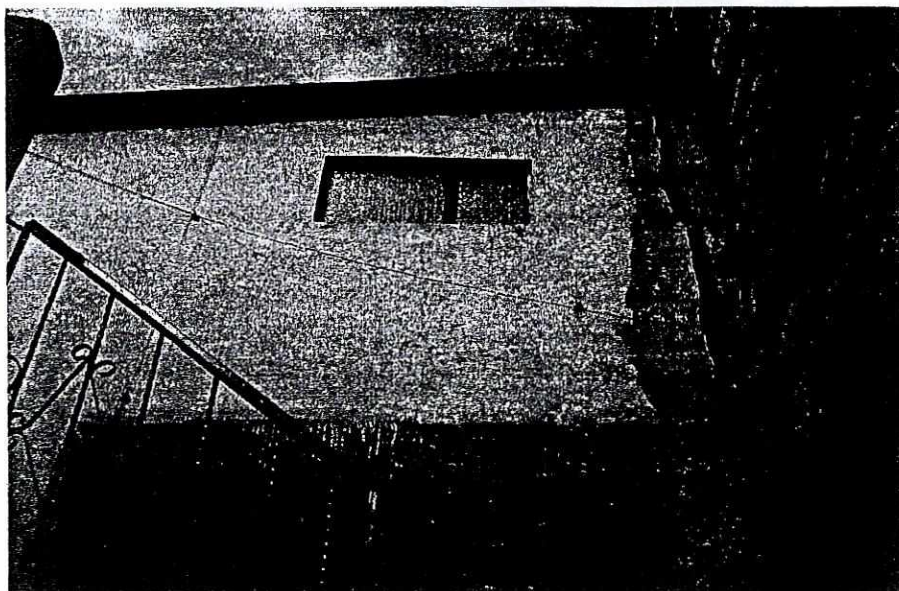
Fotografía 2 Separación de Viviendas en el sector (Fotografía tomada de <https://labarraespaciadora.com/ddhh/el-metro-de-quito/>)

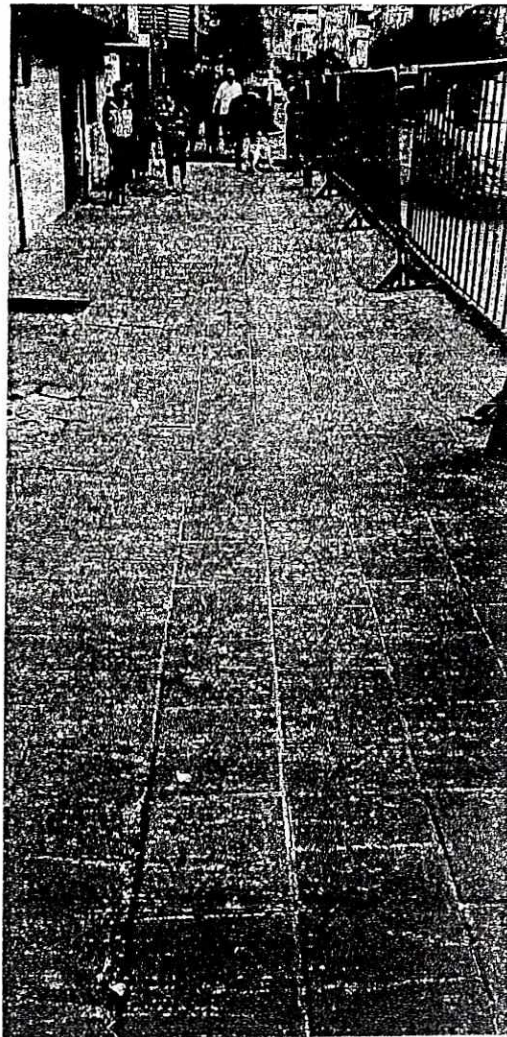
En la calle José María Alemán también se notan subsidencias a nivel de las veredas, donde los asentamientos han ocasionado algunos hundimientos. Las fotografías a continuación indican lo comentado.

*Fotografía 3: Asentamientos en la acera sobre la calle José María Alemán*

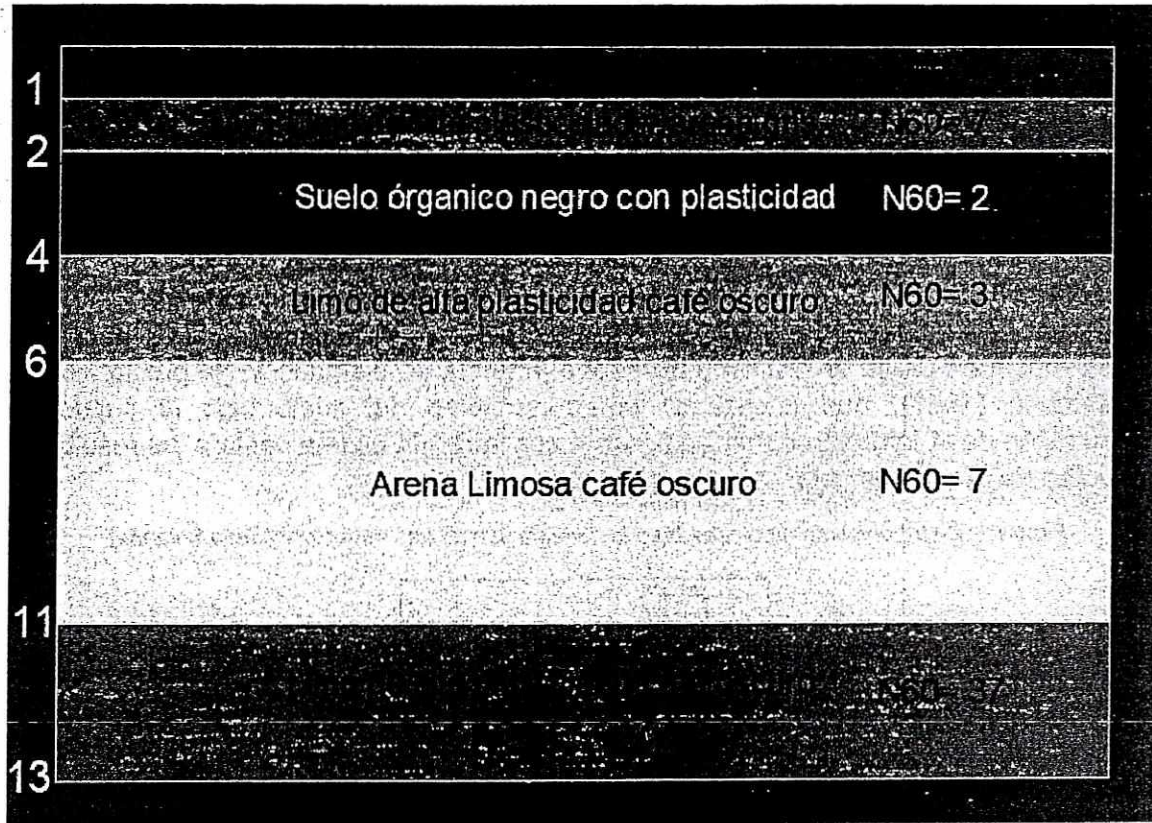
Figura 1: Perfil Geológico geotécnico tipo para el sector de Solanda1

- Con base en la información de la geología y geotecnia, ha sido posible inferir que el sector de Solanda descansa sobre depósitos de origen volcánico sedimentario, caracterizados como limos y arenas de tonos marrón y gris. Las perforaciones realizadas por la PUCE han demostrado que, bajo esta capa de limos y arenas, se ubica un depósito de suelo orgánico de muy baja consistencia.

- Se considera conveniente que, en la segunda etapa del estudio, se realice una campaña más densa de perforaciones geotécnicas, con el objeto de conformar un modelo geológico – geotécnico detallado del área de estudio.

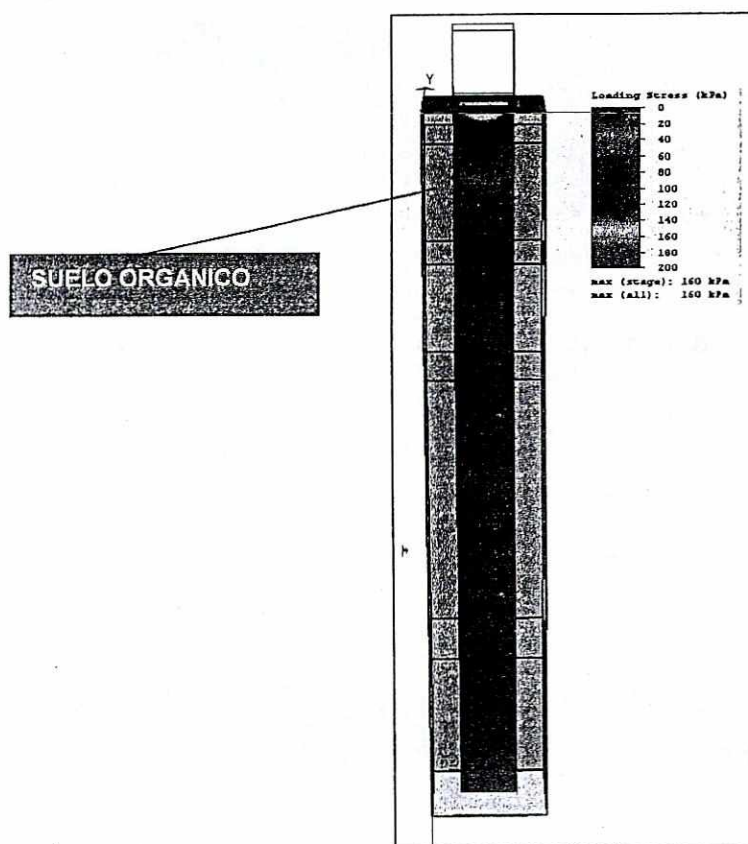
Figura 2: Distribución de presiones bajo la cimentación de una estructura (Caso Solanda)

Cada cubo indicado en la imagen corresponde a los estratos presentados en la figura 1 de este informe. Se puede notar que la carga en el tope del estrato, tiene relación con el suelo orgánico y presenta un remanente que se ubica entre 10 y 12 t/m<sup>2</sup>. Si se comparan estos valores con el obtenido en el cuadro 3, se tiene que el suelo a esa profundidad estaría fallando por insuficiente capacidad de soporte.

Posiblemente, este tipo de falla también está vinculado con el módulo de elasticidad del suelo, pues, al ser un suelo orgánico presentaría un grado importante de elasticidad.

- En las investigaciones de segunda fase, se cree necesario incluir análisis pormenorizados de consolidación, que deberán estar sustentados en los resultados de laboratorio que se realicen para caracterizar este tipo de análisis.

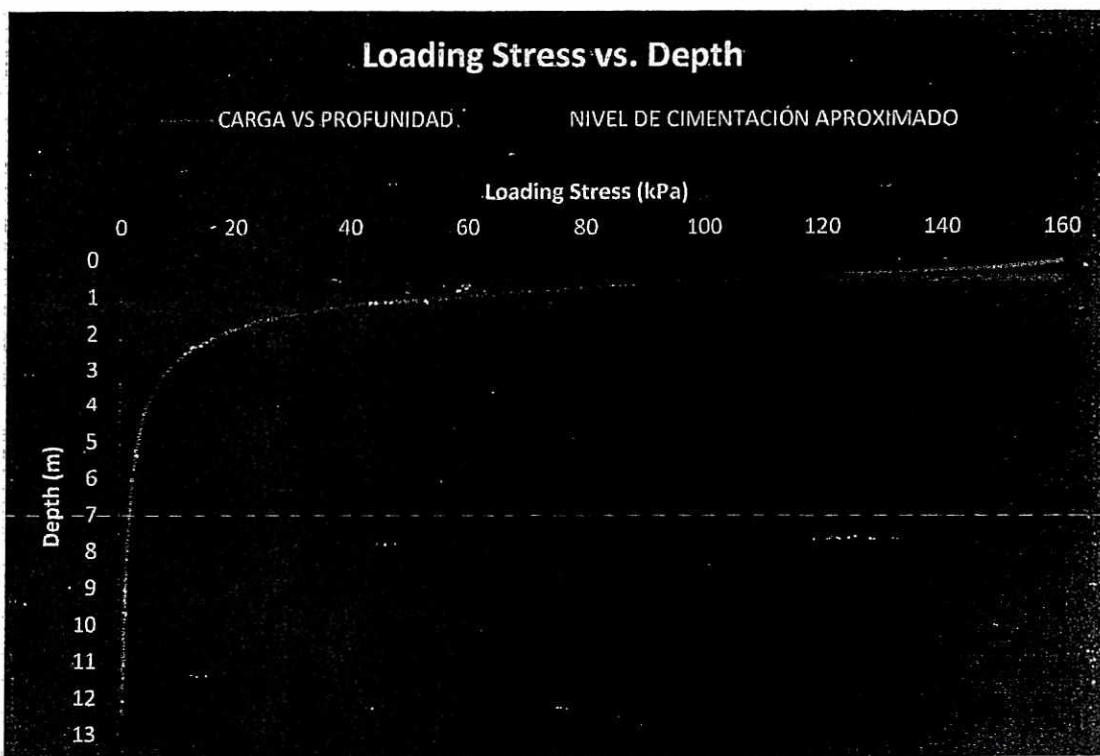
Figura 3: Distribución de Carga en Profundidad para el subsuelo del sector de Solanda 1

- La aplicación de la supuesta carga ha permitido notar que el suelo orgánico ubicado bajo el nivel de cimentación, no estaría en condiciones de soportarla,

pues, a este nivel la carga remante está entre 10 t/m<sup>2</sup> y 12 t/m<sup>2</sup> y el suelo únicamente tiene condiciones de soportar 3 t/m<sup>2</sup>.
