**REPORTE TÉCNICO DE VALIDACIÓN**  
**DETERMINACIÓN RIESGOS POR AMENAZAS NATURALES Y MITIGABILIDAD**  
**PREDIO No. 359449 y 212695**

**I- 002-RVR-UCRD-DMGR-2024**

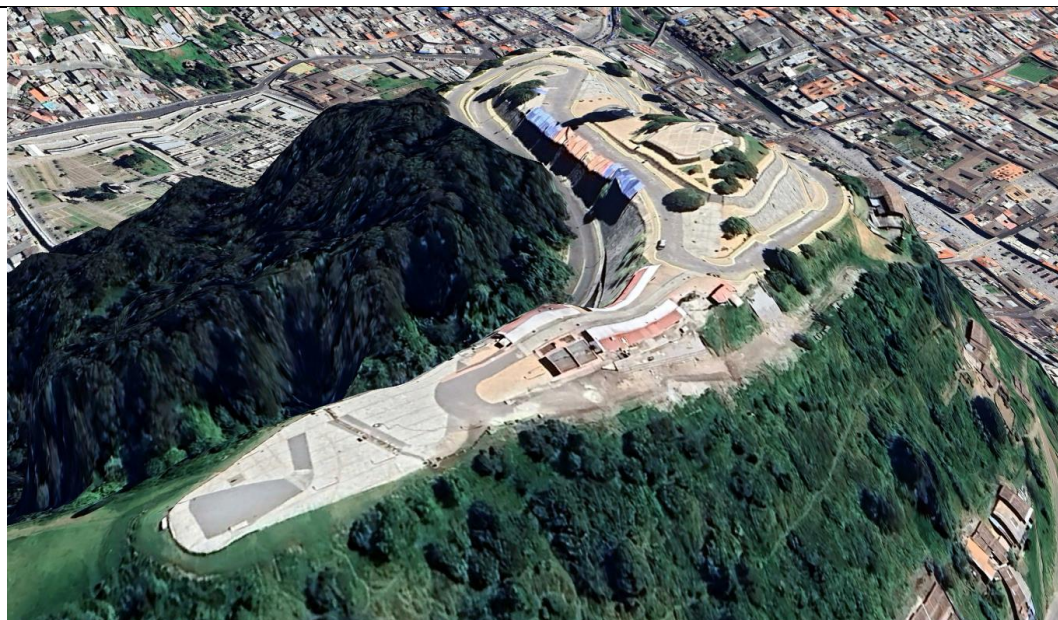
Fotografía 7.1.2 Vista general de los predios
