DIRECCIÓN METROPOLITANA DE INSPECCIÓN Informe Técnico de Control: ITC-23-2091

Solicitar a la Agencia Metropolitana de Control y Secretaría General de Seguridad y Gobernabilidad realicen las inspecciones necesarias en las que se constate el estado del edificio Aranjuez ubicado en las calles Jorge Washington N21-35 y Reina Victoria.

En virtud de lo expuesto, de oficio se realizó la inspección el día martes 25 de julio de 2023 a las 09h05 al predio Nro. 94506 con clave catastral Nro. 1030306004, ubicado en la calle Reina Victoria y Jorge Washington, barrio Mariscal Sucre, parroquia Mariscal Sucre, Administración Especial Turística la Mariscal, (Coordenadas: Lat: -0.206674, Long: -78.494806), con la finalidad de verificar el estado actual de la edificación.

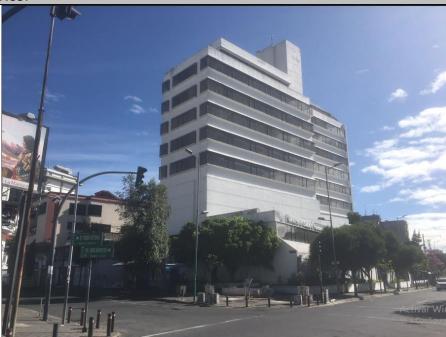
Imagen N° 1: Vista noroeste de la edificación del predio nro. 94506.

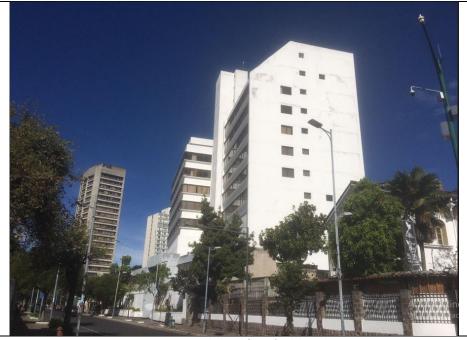
Imagen N° 2: Vista sureste de la edificación del predio nro. 94506.
