Informe Técnico Nro. GADDMQ-IMP-DEPP-2022-0155-IT

Asunto: Inspección a edificio de nueva reserva de bienes culturales del Ministerio de Cultura y Patrimonio y seguimiento a los procesos movilización de la Reserva de arte colonial y republicano y Reserva de arte moderno y contemporáneo.

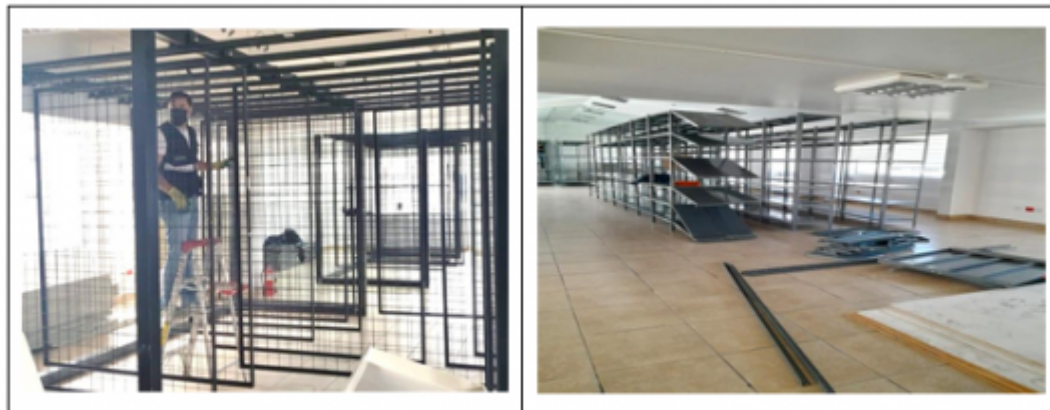
- El MCYP no cumplió con el plazo propuesto en el itinerario de movilización de los bienes muebles de la reserva de arte moderno y arte colonial, el cual se planteaba desde el 16 al 27 de mayo del 2022, según Oficio Nro. MCYP-SMS-2022-0080-O. En la inspección del 6 de junio 2022 los responsables indicaron que el incumplimiento se debió a que los espacios del pisos 3,4 y 5 se mantenían en adecuación, hasta el momento de la visita se continúa con el armando del mobiliario. Se requiere reprogramación de cronograma de traslado.

F1- F2. Armado de mobiliario durante el proceso de movilización. Imágenes que corresponde al 19 y 20 de mayo del 2022

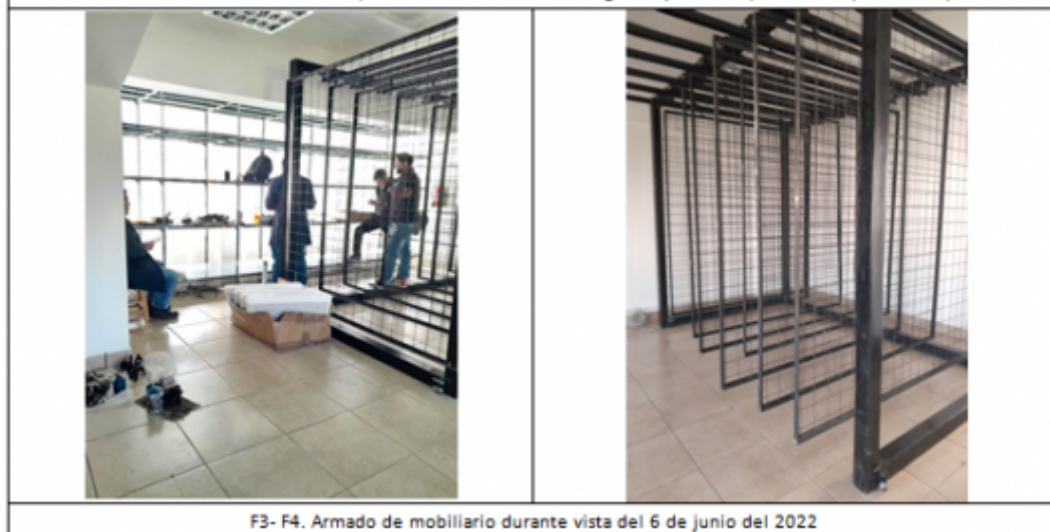
F3- F4. Armado de mobiliario durante vista del 6 de junio del 2022

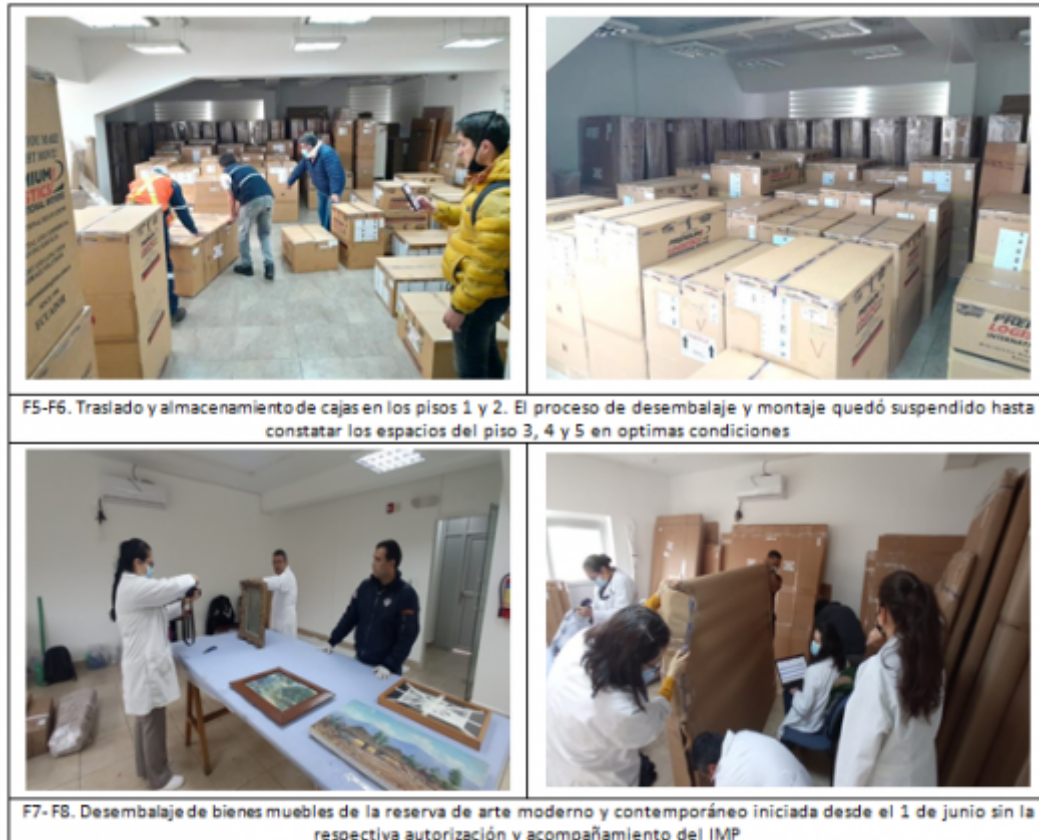
- El MCYP no completó el procedimiento de movilización de bienes muebles de la reserva de arte moderno y arte colonial, por lo que, queda pendiente el desembalaje y montaje definitivo de los bienes. Al momento de la inspección del 6 de junio de 2022, las cajas con bienes culturales aún se encuentran almacenadas provisionalmente en los pisos 1, 2 y 3 hasta la adecuación de los espacios, tal como se recomendó por parte del IMP.
- El MCYP no presentó la reprogramación y complementación del cronograma de actividades solicitado por el IMP. A pesar de este incumplimiento, durante la vista técnica del 6 de junio de 2022, se constató que el MCYP inició con las actividades de desembalaje y montaje definitivo de los bienes muebles de la reserva de arte moderno y contemporáneo sin las respectivas autorizaciones del IMP.

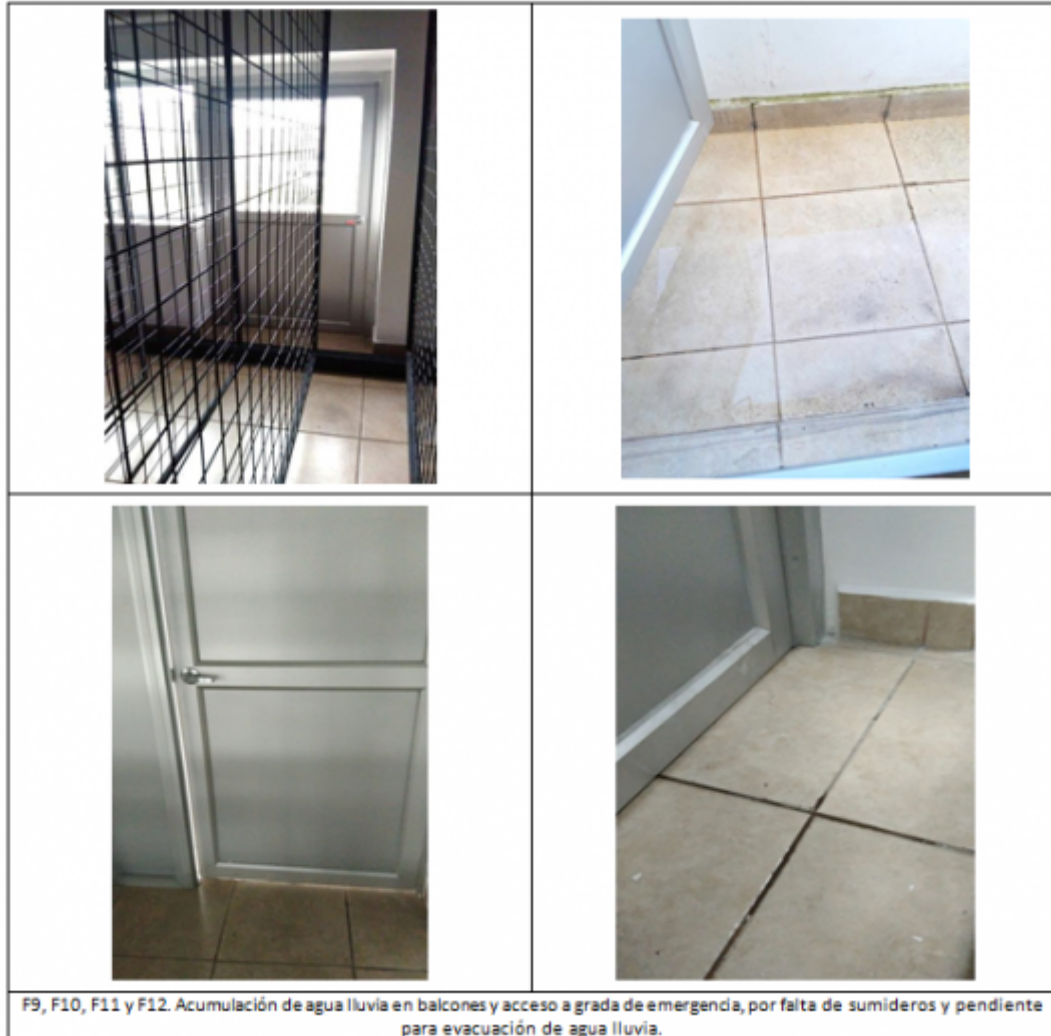
- Las salas destinadas para las reservas deben complementar los estándares para la conservación de bienes muebles. i) Los ventanales corridos que envuelven el edificio que cumplen con la función de iluminar los espacios interiores, al no contar con filtros o aislamientos que protejan de la incidencia de los agentes climáticos como radiación solar, lluvia o viento, generan variaciones que inciden en la humedad relativa, temperatura ambiente e iluminación permitida para el almacenamiento de bienes culturales. ii) Los accesos a balcones y grada de emergencia de los pisos altos, permiten el ingreso de agua lluvia producto de la falta de aislamiento de la parte baja de las puertas, lo que expone a los bienes culturales a posibles daños irreversibles por el contacto con humedad. En la inspección del 6 de junio de 2022, se constató el aislamiento del acceso de un balcón haciéndolo inaccesible, impidiendo la posibilidad de mantenimiento en caso de taponamiento del desagüe de este espacio, esta medida debe ser corregida para evitar posteriores afectaciones.

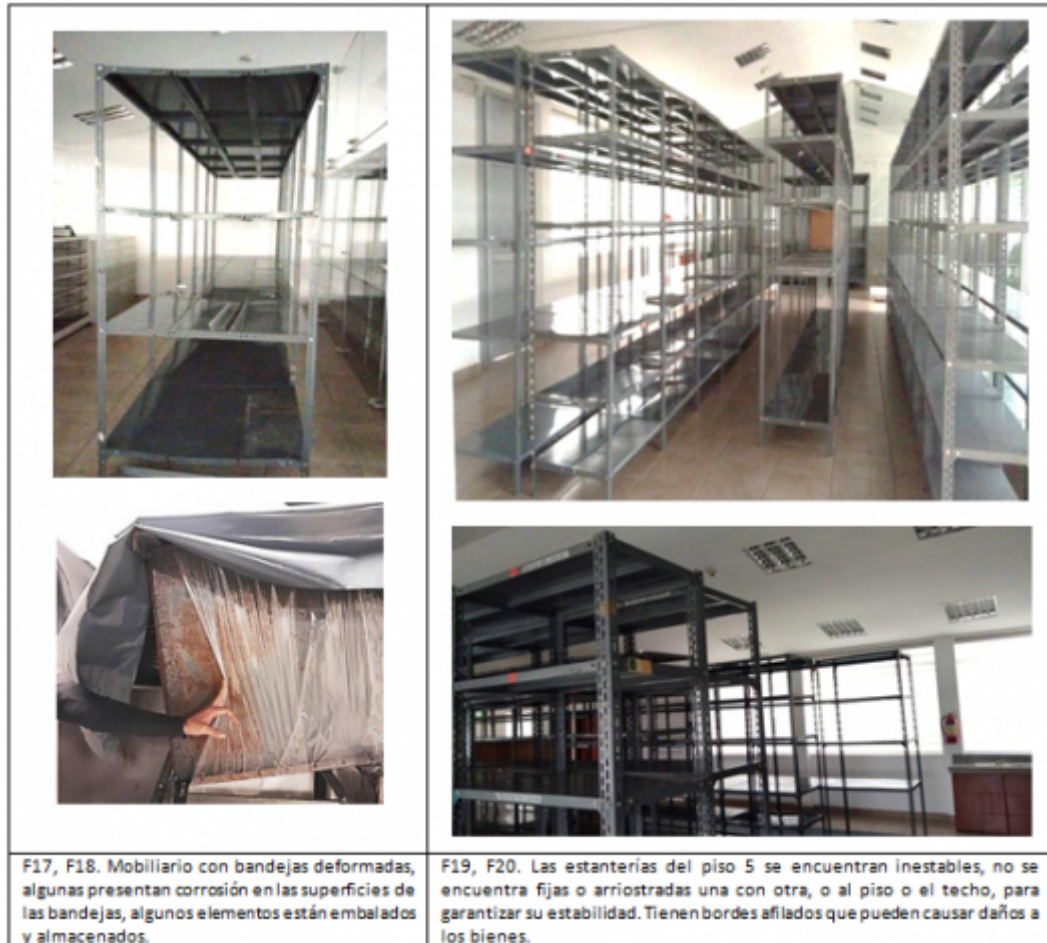
- El mobiliario utilizado para el almacenamiento de bienes no cuenta con un correcto mantenimiento, al momento se encuentran adaptando los soportes móviles y estanterías de la reserva del edificio Aranjuez.

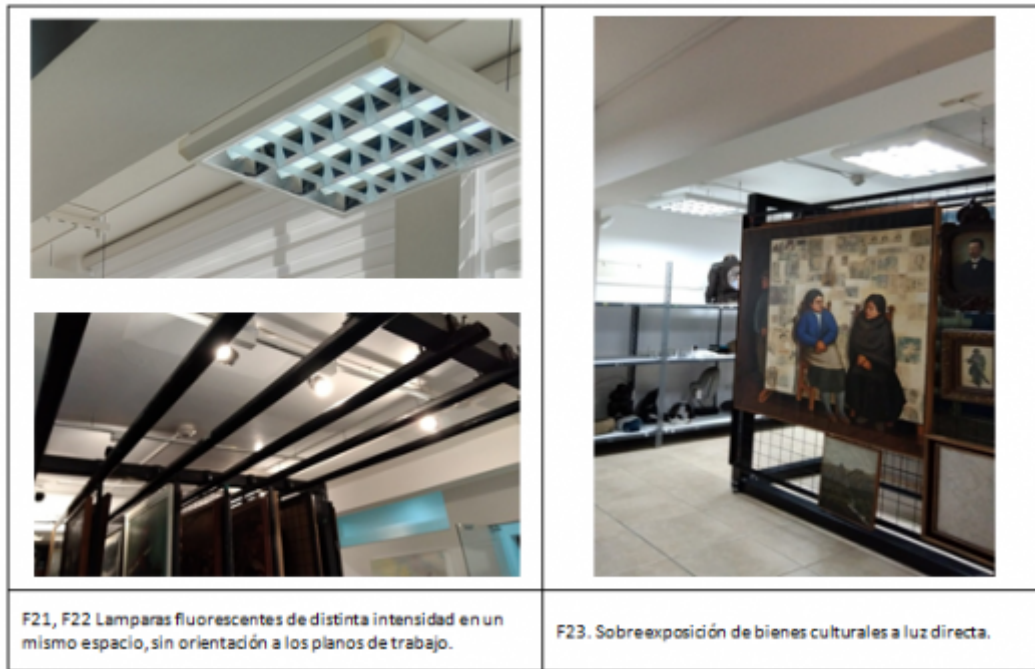
- La iluminación revisada en la inspección del 6 de junio de 2022, no cumple con la funcionalidad requerida para las reservas de bienes culturales. Las actuales lámparas se encuentran distribuidas sin un orden para iluminar los planos de trabajo, lo cual dificulta la posibilidad del trabajo cotidiano de la reserva (mantenimiento, manipulación e investigación). En las salas destinadas para reservas el sistema de encendido es manual, lo cual sobreexpone a luz directa a los bienes, al dejar encendida la iluminación puede generarse afectaciones fotoquímicos en las superficies de los bienes culturales. Los responsables de la reserva deberán prever un sistema de iluminación adecuada en función de los bienes culturales de las colecciones resguardadas en la reserva.

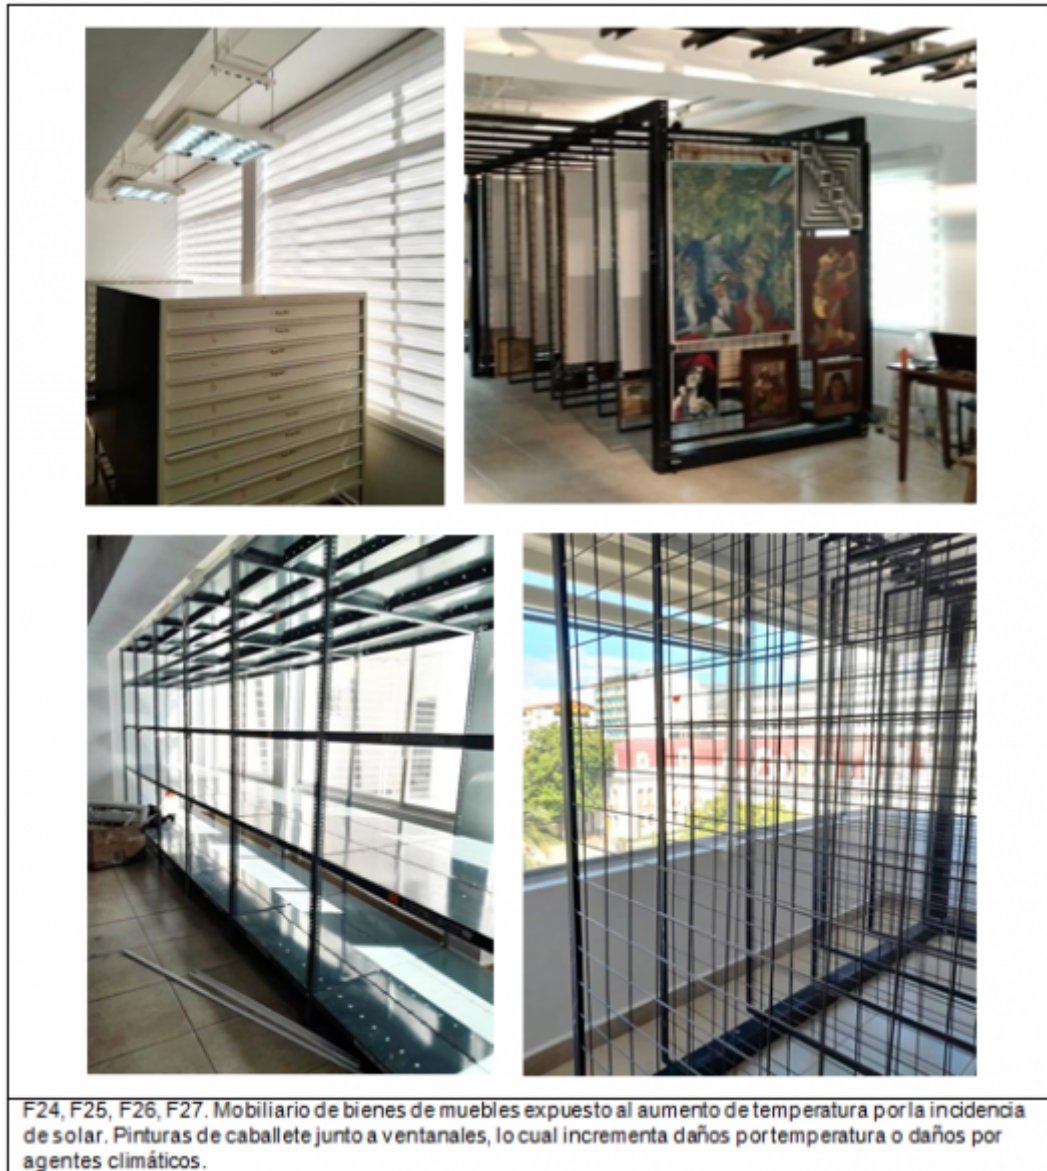
- Los espacios destinados a reserva presentan en los vidrios de las ventanas una película UV, pero la temperatura generada por luz solar incide directamente en los bienes culturales y mobiliario. La Lic. Adriana Díaz, responsable de la reserva de arte moderno y contemporáneo, informó que la adecuación para controlar la incidencia solar en las reservas consistirá en instalación de cortinas (*blackout*) mismas que bloquearan el paso de la radiación solar.

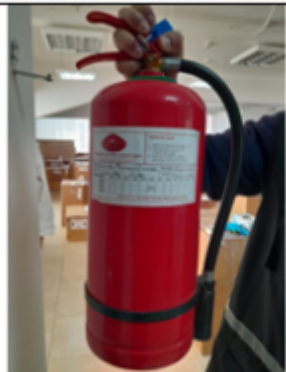
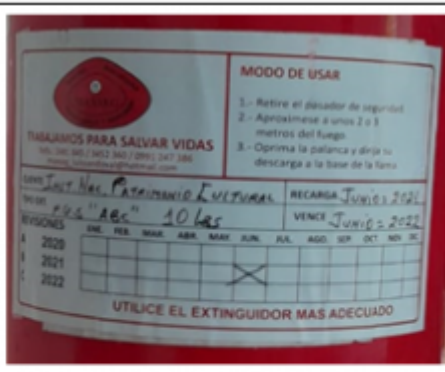
- Los espacios asignados como reserva de arte moderno y contemporáneo y reserva de arte colonial y republicano cuentan con extintores con polvo químico como medio para mitigar incendios. Los extintores de los pisos 3, 4 y 5 se encuentran próximos a caducarse. El polvo químico seco – PQS, de los extintores debido al fosfato monoamónico (del que generalmente están compuestos), a las temperaturas de

combustión se funde originando una sustancia pegajosa que se adhiere a la superficie de los sólidos, lo cual puede generar afectaciones a los bienes culturales. El sistema contra incendios implementado en el edificio no es el adecuado para reservas de bienes muebles patrimoniales, por lo que se debe dotar de un sistema para mitigar incendios acorde a los parámetros técnicos. Se recomienda el uso de extintores de Halotrón, que es un agente gaseoso limpio y no conductor, tiene un menor impacto ambiental y no deja residuos, diseñado para su uso en incendios de la Clase A, B, y C, aplicado para materiales frágiles y sensibles a productos químicos. Los extintores de PQS deberán ser recargados e instalados en los lugares que no estén destinados con reservas

<p>F28. Mecanismo de mitigación de incendio clase ABC: químico manual / No apto para reservas de bienes muebles patrimoniales</p>	<p>F29. Un año de efectividad del producto, se encuentra por vencer.</p>
<p>Piso 3</p>	<p>3 extintor de PQS y boca de incendios</p>
<p>Piso 4</p>	<p>4 extintor de PQS</p>
<p>Piso 5</p>	<p>5 extintor de PQS y boca de incendios</p>

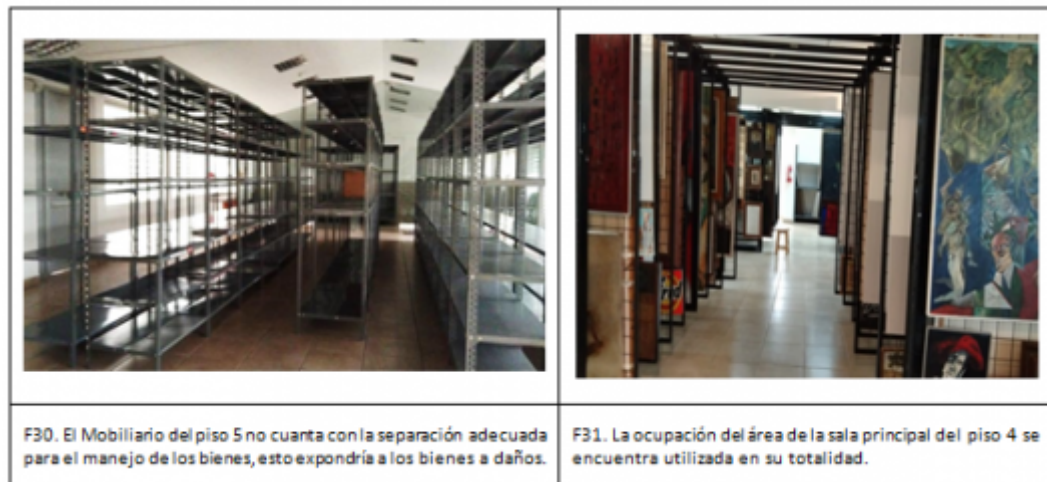
- No se evidencia señalética específica para delimitación de áreas de trabajo y circulación de estos espacios, se observa que el mobiliario se adaptó al espacio y no a la funcionalidad o características físicas y dimensionales de los bienes. Los custodios deben implementar los correctivos a fin de contar con condiciones mínimas de almacenamiento y trabajo.
- Los bienes muebles de arte moderno y contemporáneo, se encuentran almacenados en estanterías móviles. De acuerdo a la versión de los responsables de la colección, se encuentran almacenados alrededor del 45% de total de bienes que componen el fondo, las estanterías se encuentran casi al tope de su capacidad, lo que indicaría que requieren un mayor espacio para dicha reserva. La responsable de la reserva, indicó que se colocarán más pantallas móviles para almacenar el resto de bienes, lo cual,

estaría en contraposición a las condiciones mínimas que se deben prever para las áreas de almacenamiento (amplitud, control de clima, facilidad de limpieza, acceso fácil y seguro, mobiliario adecuado). Además de las indicadas en Informe Técnico visita Edificio del Instituto Nacional de Patrimonio – Aspecto estructural, con respecto a los pisos 3,4 y 5: “*los demás pisos altos la carga deberá alcanzar hasta lo 300kg/m2. Esto equivaldría a limitar el número de estantes o a **reducir la capacidad de almacenamiento de los mismos hasta máximo el 60%.***”, lo señalado es parte de este informe, por lo tanto es necesario que se analice la carga que mantiene el piso 4 ya que se encuentra el almacenamiento más de lo indicado.
