INFORME N°. SNGRE-IASR-08-2019-193

ASUNTO: Inspección y evaluación sísmica simplificada del edificio Aranjuez de propiedad del Ministerio de Cultura y Patrimonio, ubicado en la intersección de las calles Reina Victoria y Jorge Washington en el cantón de Quito, provincia de Pichincha.

FECHA: 25 de noviembre de 2019.

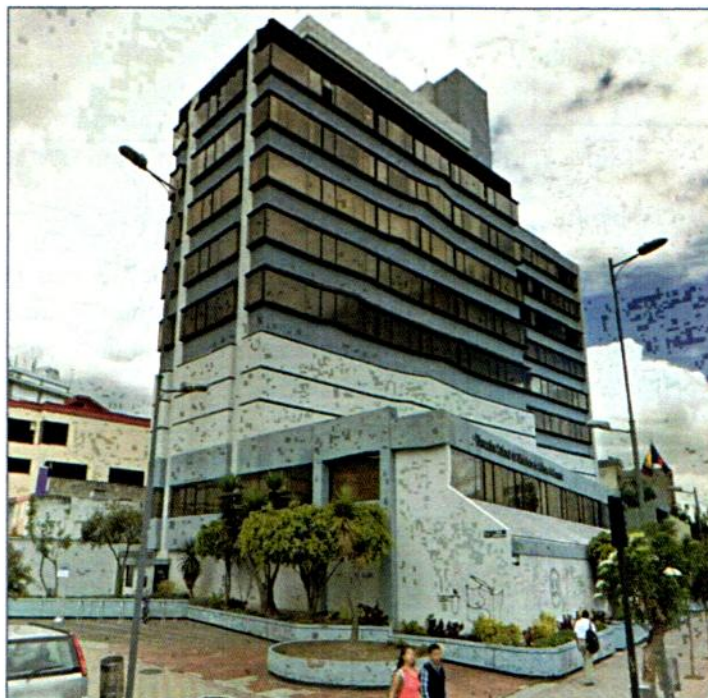
Figura 3. Fotografía edificio Aranjuez

En la visita preliminar como en las fotografías se puede observar que la edificación está compuesta por tres subsuelos, una planta baja, un mezzanine y 10 pisos altos. (Figura 3).

Como la tipología del sistema estructural está identificada como "C2" según el formato FEMA 154, en la ALTURA DE LA EDIFICACIÓN, está en "Gran altura (mayor a 7 pisos)" se otorga una puntuación de 0,8.
