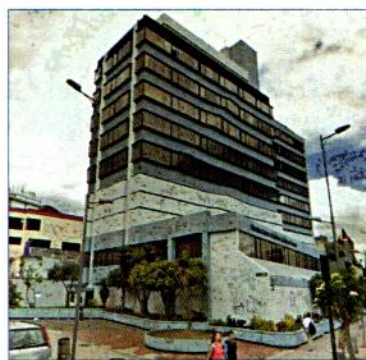
* Se pudo determinar que la estructura del edificio Aranjuez, está compuesta de elementos estructurales vigas, columnas y muros estructurales de hormigón armado a todo lo alto de la edificación, por tal motivo en el formato se lo determina como la tipología del sistema estructural "C2" Pórticos de Hormigón Armado con muros estructurales. * En la visita preliminar como en las fotografías se puede observar que la edificación está compuesta por tres subsuelos, una planta baja, un mezzanine y 10 pisos altos. * El edificio Aranjuez presenta irregularidad geométrica, por tal motivo se determina que la estructura presenta irregularidad vertical dándole la puntuación de -1. * El edificio Aranjuez presenta irregularidad debido a que sus ejes estructurales no son paralelos o simétricos con respecto a los ejes ortogonales principales de la estructura, por tal motivo se determina que la estructura presenta irregularidad dándole la puntuación de -0,5. * Según el estudio de suelos para el análisis y evaluación de una estructura de diez plantas y tres subsuelos realizado por la Escuela Politécnica el tipo de suelo está clasificado como "D", otorgándole una puntuación de -0,6
