**INFORME TÉCNICO**  
Calificación de Riesgo  
Fecha de inspección: 27/10/2021

Coordenadas WGS 84/UTM 17M	Administración Zonal	Parroquia	Nombre del barrio
781777 E; 9987907 S 2843 msnm	LA DELICIA	COMITÉ DEL PUEBLO	ÁREA VERDE
No. de Predio	Propietario (IRM)	Zonificación (IRM)	Uso de Suelo
253177	MUNICIPIO DEL DISTRITO METROPOLITANO DE QUITO	A2 (A1002-35)	(E) EQUIPAMIENTO

I-148-ECR-AT-DMGR-2021

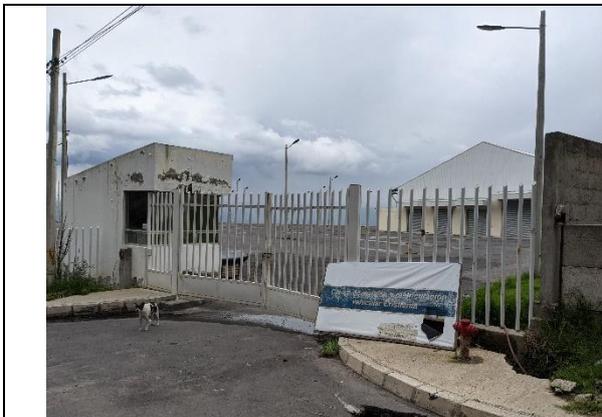
Fotografía 8.1.1. Vista del predio desde la parte exterior

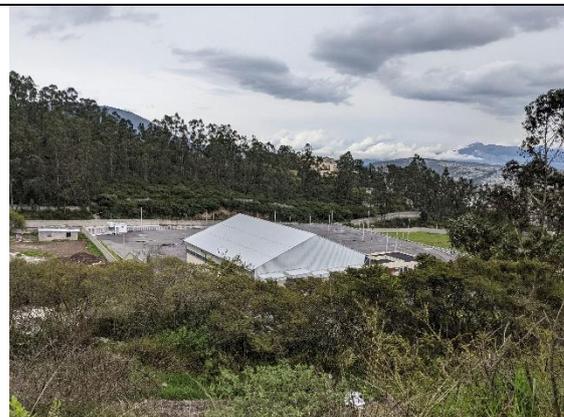
Variable	Características	
	1	2
Tipología	(Ver fotografías 8.1.2 y 8.1.3)	(Ver fotografías 8.1.2 y 8.1.3)
Sistema Estructural	Sistemas de pórticos de hormigón armado	Sistemas de pórticos de hormigón armado
Material de Paredes	Bloque	Bloque
Tipo de cubierta/entrepisos	Cubierta: cerchas y correas metálicas con planchas de zinc	Cubierta: losa de hormigón armado
Nº de pisos	1	1
Estado de la edificación	Aceptable	Aceptable
Patologías estructurales	---	---
Irregularidades de la edificación	Patología estructural de columna corta	Retrosesos excesivos en las esquinas
Observaciones de la edificación	---	---
Observaciones Generales	<ul style="list-style-type: none"> <li>La inspección se desarrolló desde la parte exterior de las edificaciones.</li> <li>En la parte posterior de las tipologías constructivas se identificó taludes conformados con material de relleno, además se observó pantallas de hormigón armado que delimitan al predio, las cuales se encuentran parcialmente colapsadas (Ver fotografías 8.1.4, 8.1.5 y 8.1.6)</li> </ul>

Fotografía 8.1.2. Vista del predio y tipologías constructivas

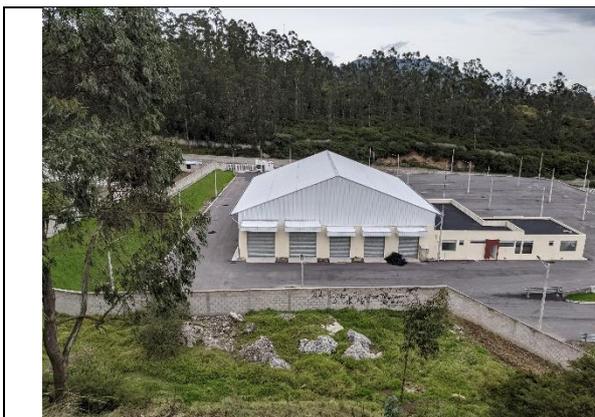
Fotografía 8.1.3. Tipología No. 1 y No. 2

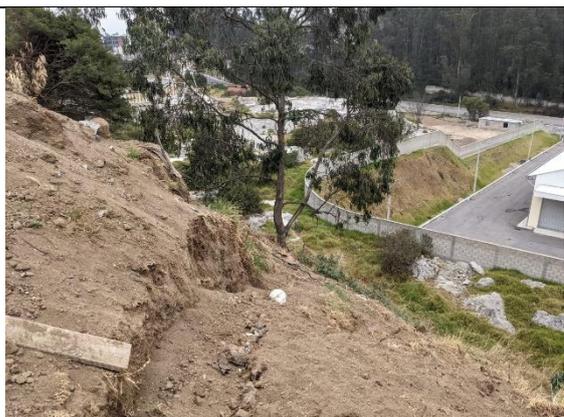
Fotografía 8.1.4. Taludes ubicados en la parte posterior de las tipologías constructivas

- Adicionalmente, considerando también que existen taludes de suelo de relleno en la parte posterior de las edificaciones, además, el muro que delimita el predio se encuentra parcialmente colapsado, por lo cual el responsable del predio deberá contratar un profesional particular (especialista Ingeniero Civil estructural/Geotécnico con experiencia en obras afines de diseños estructurales, estabilidad de taludes y obras de mitigación de riesgo); para que desarrolle el análisis, diseño de obra o medidas de mitigación de riesgo a implementar, garantizando la estabilidad del talud.

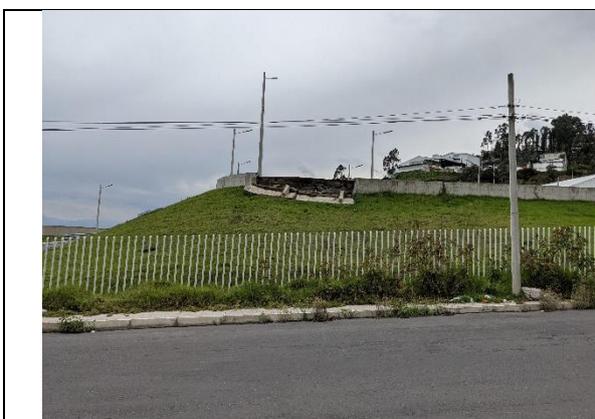
Fotografía 8.1.5. Vista del predio en análisis

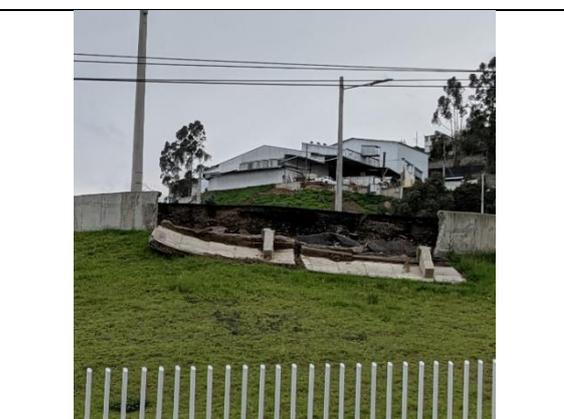
Fotografía 8.1.6. Colapso parcial de pantallas de hormigón armado

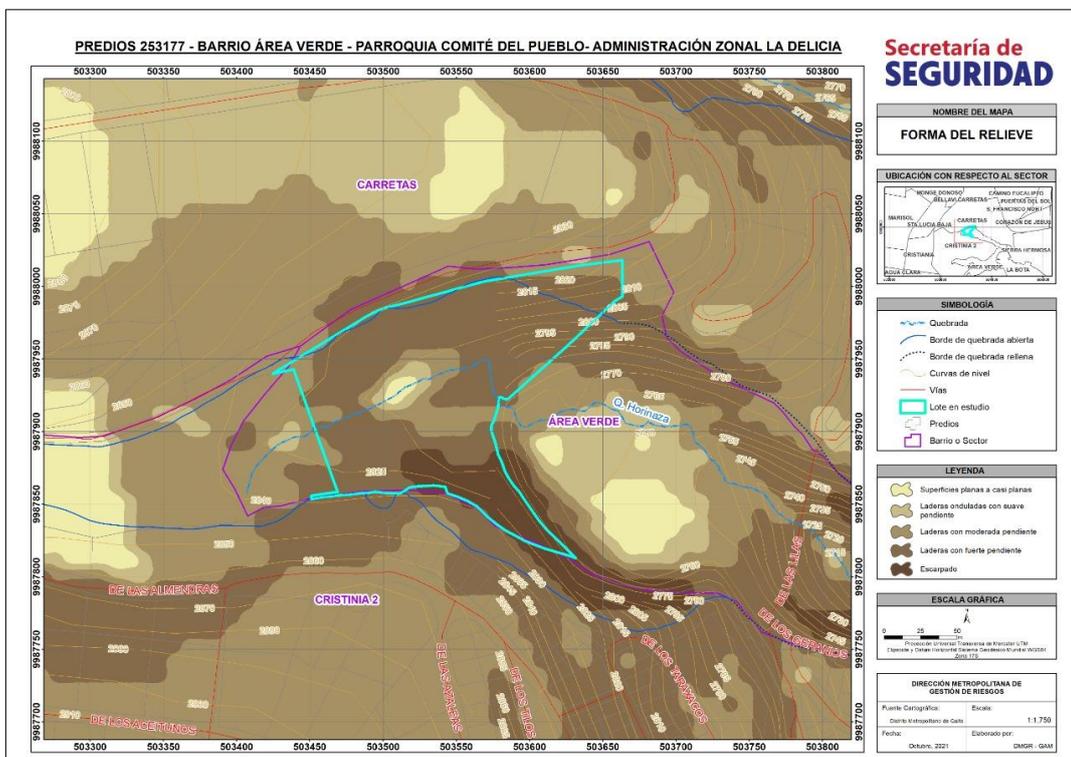
Mapa de Relieve

De la información que posee la Dirección Metropolitana de Gestión de Riesgos (DMGR) el predio No. 253177, presentan laderas onduladas con suaves pendientes, sin embargo, se encuentra colindante con un talud de fuerte pendiente (**Ver Mapa de Relieve**).
