## ANEXO 6 INFORME DE RIESGOS

**Asunto:** Solicita la actualización del informe de riesgos del asentamiento humano de hecho y consolidado denominado Comité Promejoras del barrio "San Isidro de Calderón".

**INFORME TÉCNICO**  
**Evaluación de Riesgo: Solicitud UERB**

Coordenadas WGS 84/UTM 17S	Administración Zonal	Parroquia	Nombre del barrio
X: 785510; Y: 9993474 Z: 2798 msnm aprox.	<b>CALDERÓN</b>	<b>CALDERÓN</b>	<b>SAN ISIDRO</b>

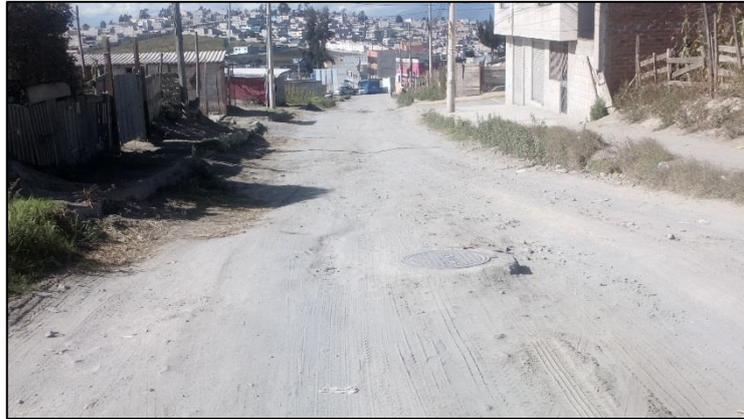
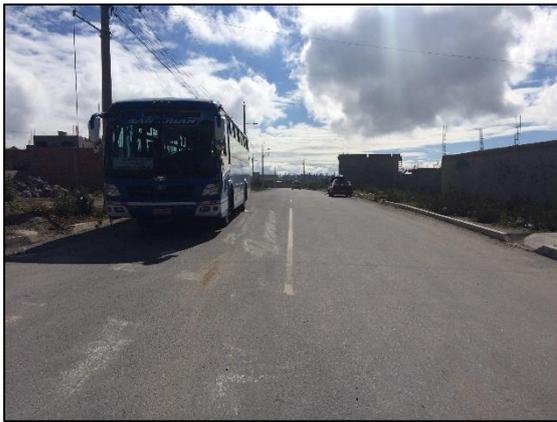
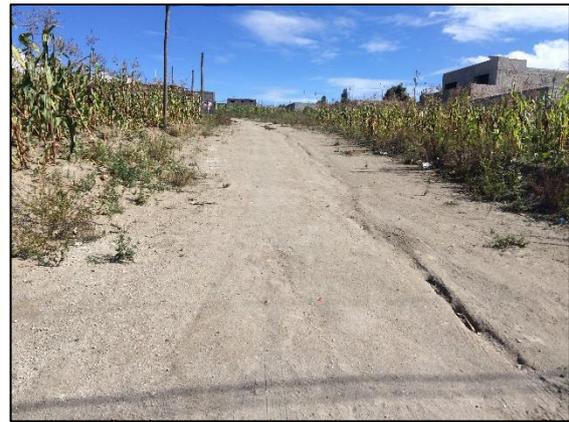
9.1.1 Vías y pasajes existentes en el AHHYC "San Isidro"

**Sistema Vial:** Las calles y pasajes son de tierra afirmada y no cuentan con cunetas, ni sumideros y parcialmente consta con bordillos, por lo que presenta una vulnerabilidad física alta ante fenómenos de erosión especialmente en temporada de lluvia; la calle Isidro Labrador se encuentra pavimentada, tiene bordillos y sumideros, por lo que presenta una vulnerabilidad física baja ante fenómenos de erosión especialmente en temporada de lluvia.

- Posterior a la regularización del AHHYC "San Isidro", el asentamiento debe realizar las obras públicas tales como alcantarillado, bordillos y adoquinado como medida de mitigación para los procesos de erosión superficial.

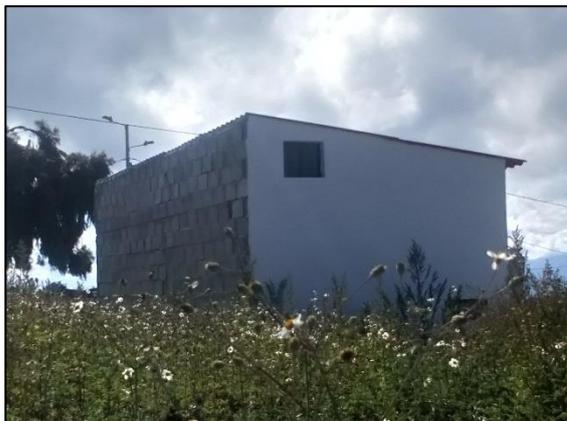
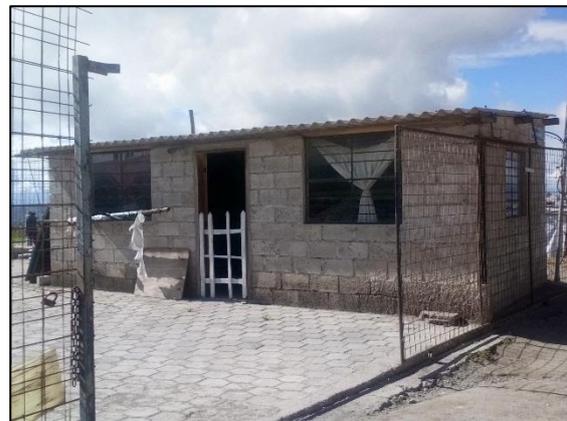
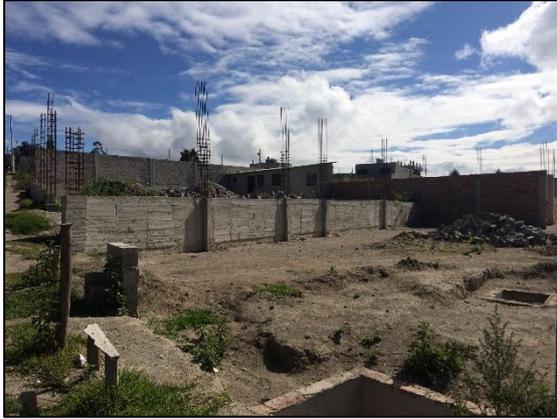
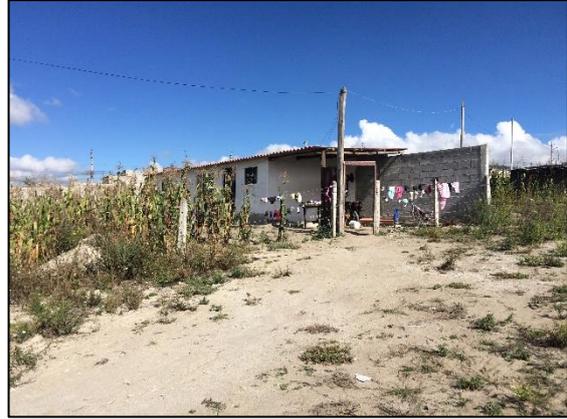
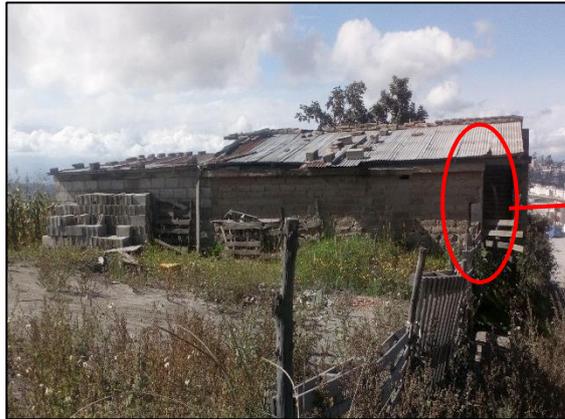
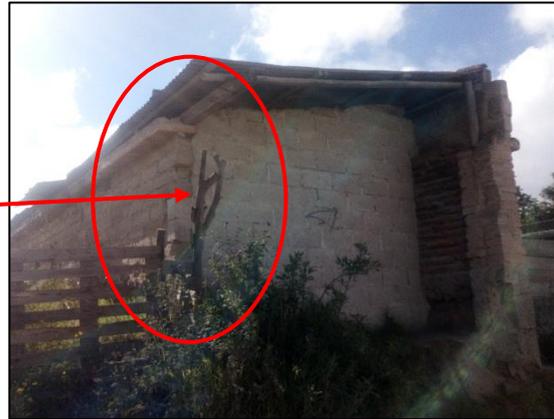
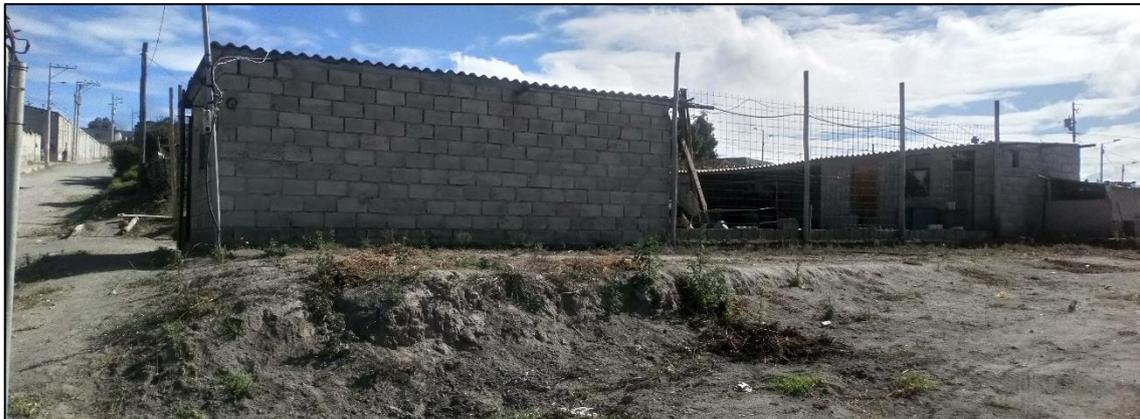
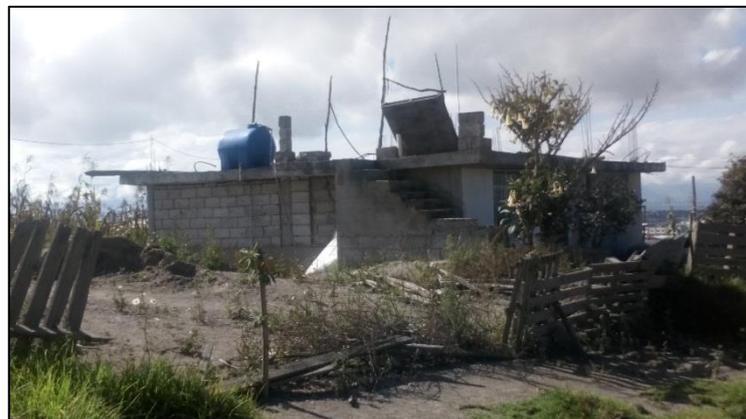
9.1.2 Materiales de las edificaciones construidas en el área de estudio

Ítem	Descripción
Área	23 lotes, pertenecientes al barrio con un área total de 6.900,92 m <sup>2</sup>
PUOS	Según el Plan de Uso y Ocupación del Suelo del año 2018, el área de Uso Vigente es de tipo <b>Residencial Urbano 1</b> , en su totalidad.
Relieve	El área evaluada está ubicada entre las cotas 2810 m.s.n.m. y los 2795 m.s.n.m., con una diferencia altitudinal de 15 metros. El terreno presenta superficies planas a casi planas; Laderas onduladas con suave pendiente con una inclinación no mayor a los 15 grados.
Número de Edificaciones	09 lotes con edificación.
Tipos edificación: Casa/edificio de departamentos/Mediaagua (Construcción Informal)	<p>Al tratarse de una inspección visual, no se realizó ninguna prueba de tipo exploratorio, ni de remoción de materiales, sino de la evaluación de las edificaciones observadas exteriormente a los elementos estructurales y no estructurales, así como de los materiales de construcción.</p> <p>En el área en análisis se identificó estructuras con las siguientes características:</p> <ol style="list-style-type: none"> <li>1. Edificaciones de una planta, conformadas con sistemas de mampostería simple de bloque fijado con mortero (arena, cemento y agua), la cubierta cuenta con correas de madera que soportan las planchas de fibrocemento, existen edificaciones que no cuentan con enlucidos.</li> <li>2. Edificación de una planta, constituidas con sistemas de muros portantes de adobe, que habría sido intervenida con la incorporación de sistemas de mampostería simple de bloque, sistemas de pórticos de hormigón armado (vigas y columnas), cubierta con correas de madera y planchas de zinc/tejado, se identificó inadecuada fijación de la cubierta, las correas de madera están apollilladas y no existe adecuado trabe entre el adobe y bloque.</li> <li>3. Edificaciones de una planta, construidas con sistemas de pórticos (vigas y columnas) de hormigón armado, losa de hormigón armado, mampostería de bloque fijado con mortero.</li> <li>4. Edificaciones de una planta, construidas con columnas de hormigón armado, mampostería de bloque fijado con mortero y la cubierta cuenta con correas de madera que soportan las planchas de fibrocemento.</li> </ol>

Adicionalmente en el área en análisis se observaron: <ul style="list-style-type: none"> <li>Cerramientos provisionales de madera que muestran deterioro.</li> </ul>
--	---

- Posterior a la regularización del AHHYC "San Isidro", las edificaciones en proceso de construcción, aumento en planta o elevación y demás edificaciones dentro del área en análisis, que no dispongan de un diseño estructural o algún tipo de asesoría técnica, los propietarios deberán contratar a un especialista (Ingeniero/a Civil), para que realice evaluaciones estructurales de las viviendas y defina alternativas de reparación y/o
