I-009-EAH-AT-DMGR-2023

INFORME TÉCNICO
Evaluación de Riesgo: Solicitud UERB

Coordenadas WGS 84/UTM 17S	Administración Zonal	Parroquia	Nombre del barrio
X: 784973; Y: 9966783 Z: 2495 msnm aprox.	LOS CHILLOS	ALANGASÍ	SAN CARLOS DE ALANGASÍ VIII ETAPA

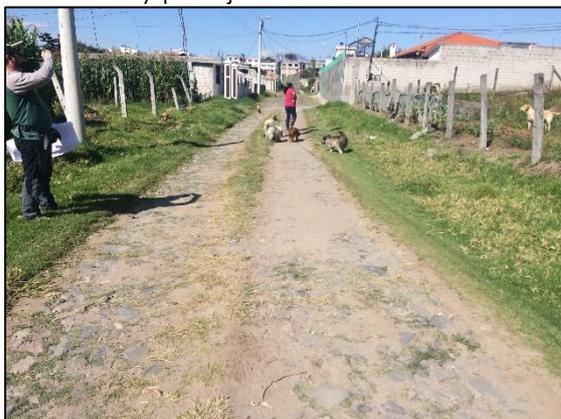
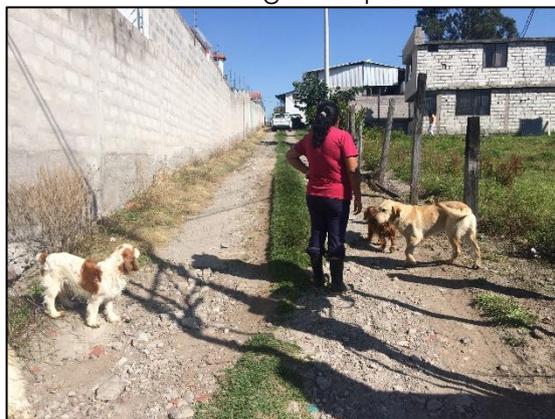
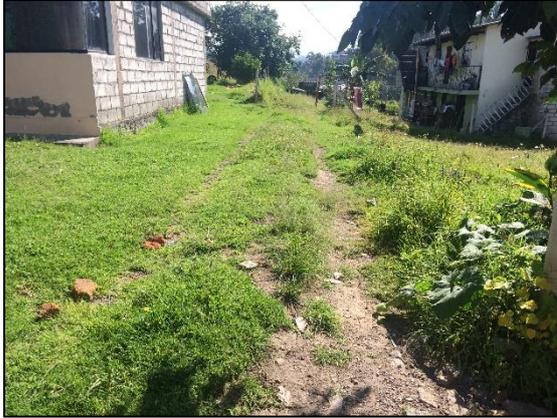
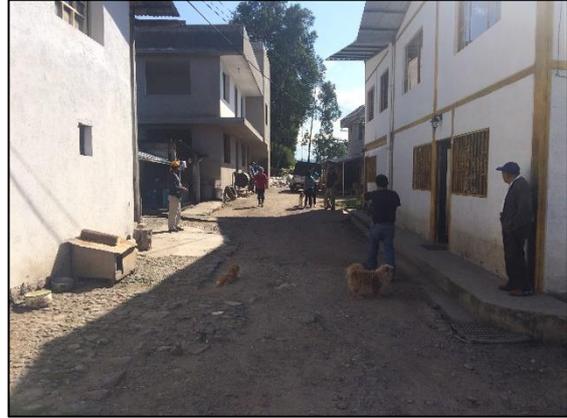
9.1.1 Vías y pasajes existentes en el AHHYC "San Carlos de Alangasí Etapa VIII"

Sistema Vial: Las calles y pasajes son de tierra afirmada, parcialmente empedrados, en otros casos parcialmente cubiertos por vegetación y no cuentan con cunetas, ni sumideros y tampoco con bordillos, por lo que presenta una vulnerabilidad física alta ante fenómenos de erosión especialmente en temporada de lluvia.

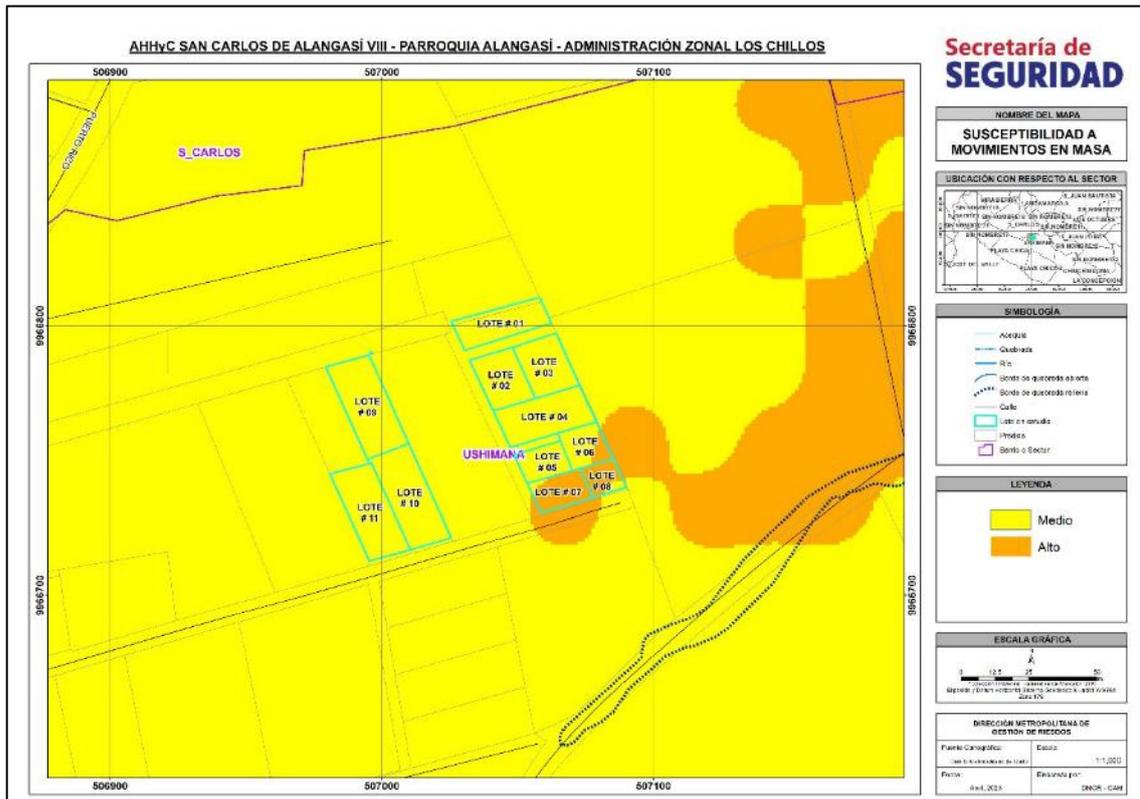
10.1.2 Susceptibilidad a Movimientos en Masa.

Con esta información, se define que la **Amenaza por Movimientos en Masa es Baja** para todo el AHHYC "San Carlos de Alangasí VIII Etapa".

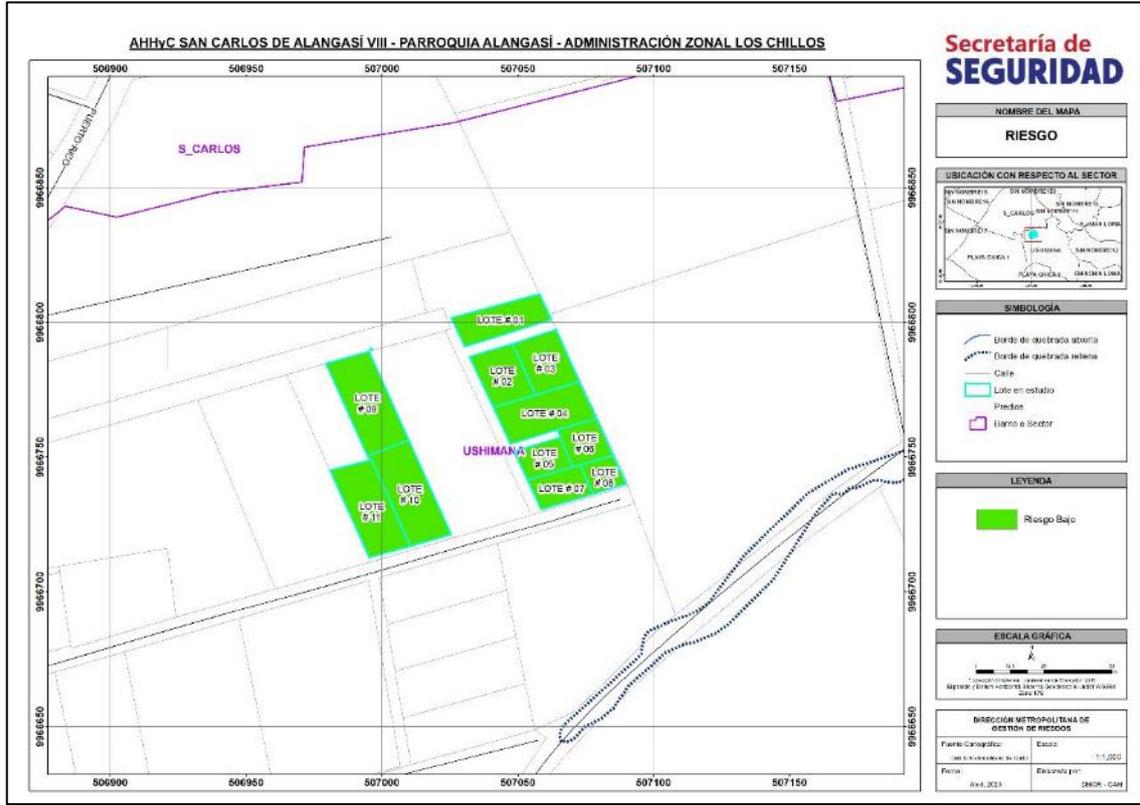
10.5 Mapa de nivel de riesgo de los lotes por movimientos en masa

- **Movimientos en masa:** el AHHYC "San Carlos de Alangasí VIII Etapa" presenta frente a deslizamientos un **Riesgo Bajo Mitigable** para la totalidad de los lotes.
