ANEXO 6
INFORME RIESGOS

Asunto: Se solicita el informe de riesgos del asentamiento humano de hecho y consolidado denominado Comité Pro-Mejoras "Balcón de Bellavista".

I-0014-EAH-AT-DMGR-2022

INFORME TÉCNICO
Evaluación de Riesgo: Solicitud UERB

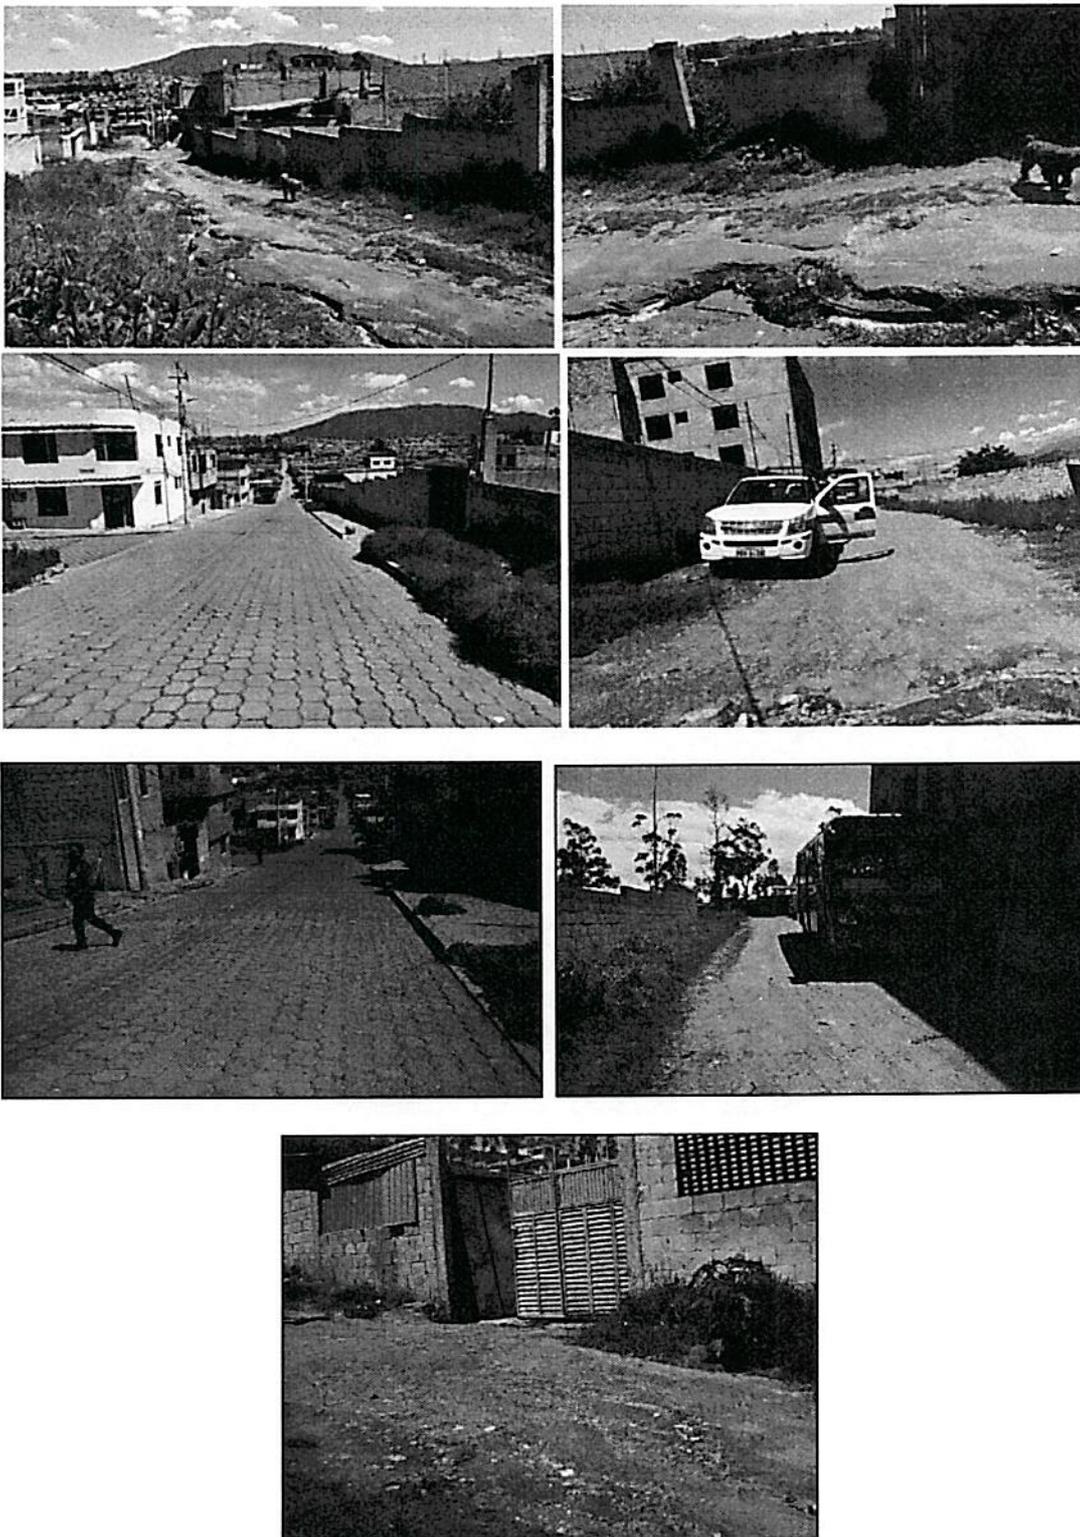
9.1.1 Vías existentes en el AHYC

Sistema Vial: Las calles A y B son de suelo natural afirmado no consta con aceras, bordillos, ni sumideros, se identificaron surcos, por lo que presenta una vulnerabilidad física alta ante fenómenos de erosión especialmente en temporada de lluvia, mientras que la calle El Cóndor es adoquinada y cuenta con bordillos, se observó falta de mantenimiento de la calle, por lo que muestra una vulnerabilidad física moderada.

- Posterior a la regularización del AHHYC "Balcón de Bellavista", el asentamiento debe realizar las obras públicas tales como alcantarillado, bordillos y adoquinado como medida de mitigación para los procesos de erosión superficial.

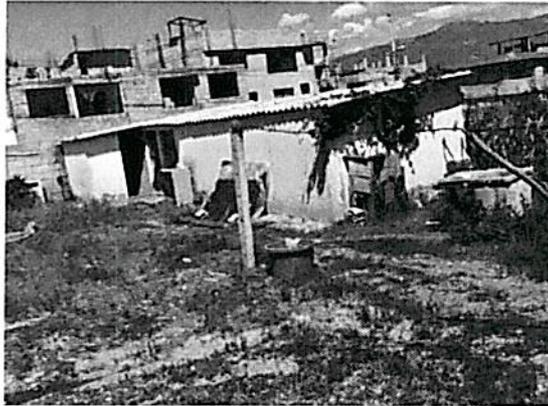
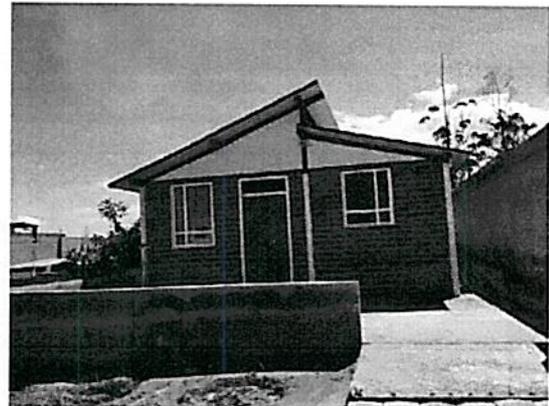
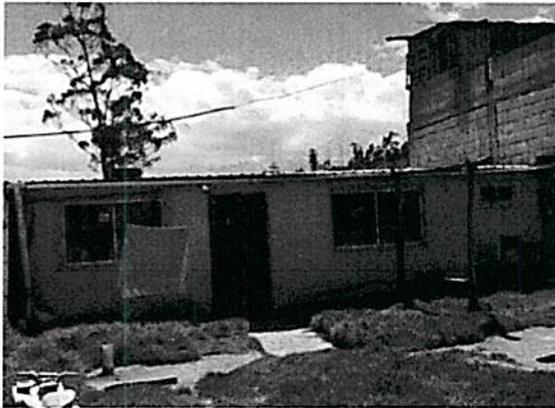
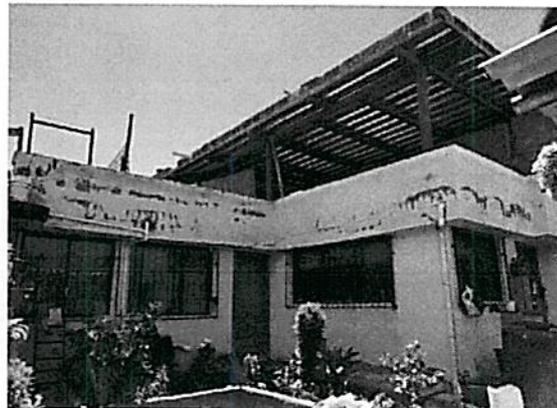
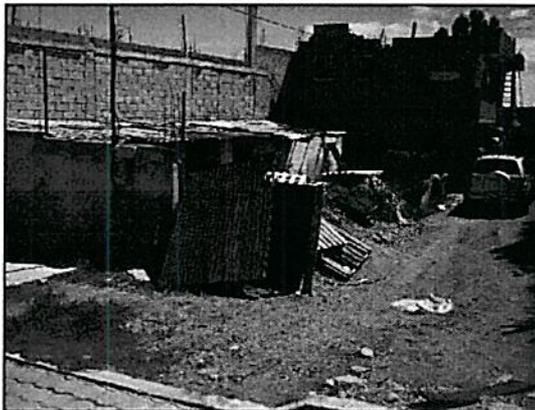
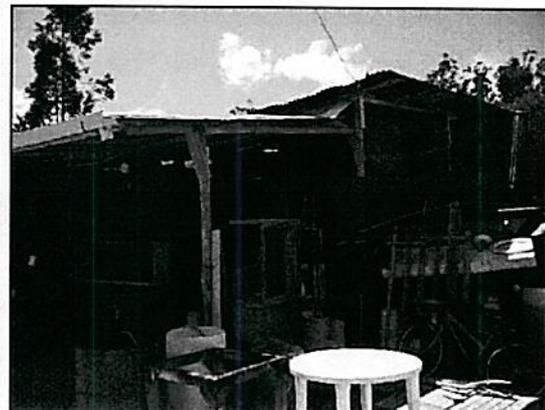
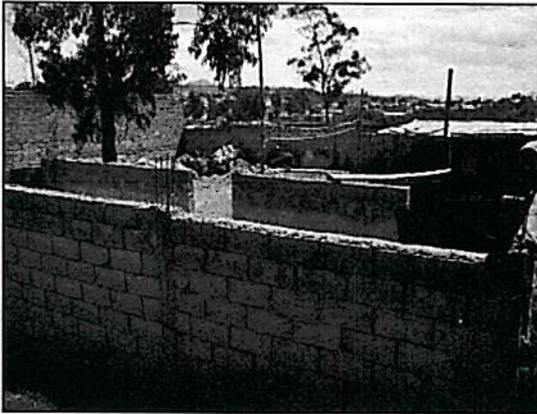
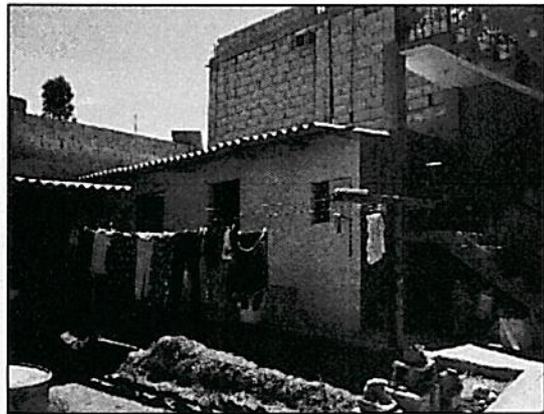
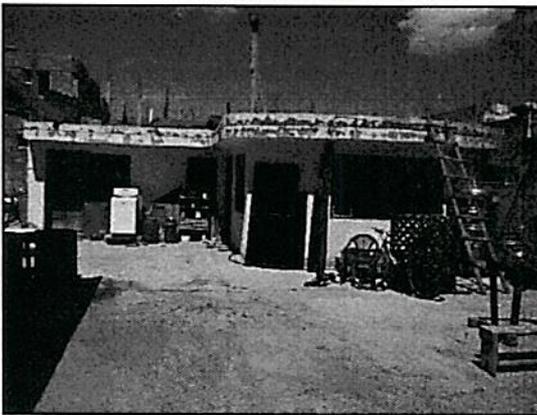
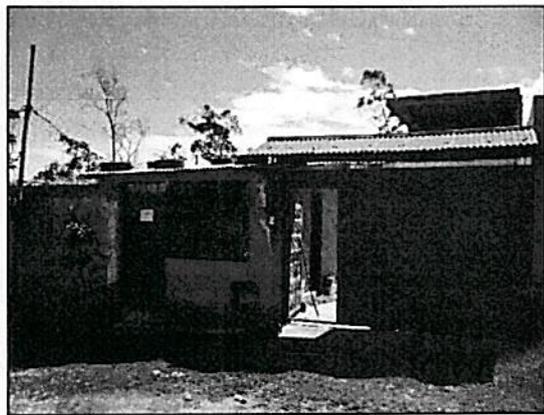
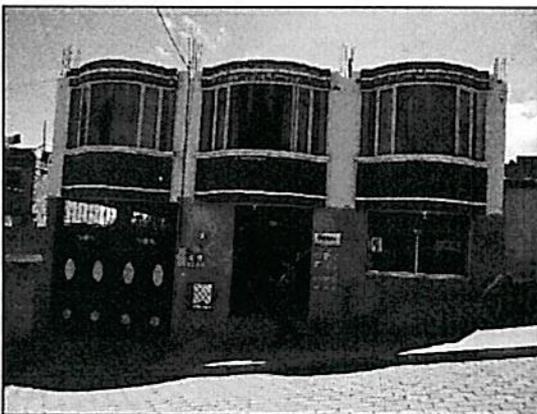
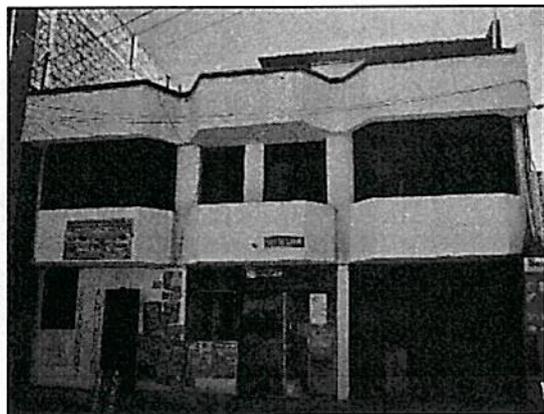
9.1.2 Materiales de las edificaciones construidas en el área de estudio

Ítem	Descripción
Área	18 lotes, pertenecientes al asentamiento Balcón de Bellavista
PUOS	Según el Plan de Uso y Ocupación del Suelo del año 2018, el área de Uso Vigente es de tipo Residencial Urbano 2 , en su totalidad.
Número de Edificaciones	16 lotes con edificación.
Tipos edificación: Casa/edificio de departamentos/Media agua (Construcción Informal)	<p>Al tratarse de una inspección visual, no se realizó ninguna prueba de tipo exploratorio, ni de remoción de materiales, sino de la evaluación de las edificaciones observadas exteriormente a los elementos estructurales y no estructurales, así como de los materiales de construcción.</p> <p>En el área en análisis se identificó estructuras con las siguientes características:</p> <ol style="list-style-type: none"> Edificaciones de una planta, conformadas por mampostería simple de bloque/ladrillo fijado con mortero, cubierta de estructura de madera que soporta planchas de zinc/fibroceamento, con algunas áreas sin enlucidos. Edificaciones de una planta, conformadas por columnas de pingos de madera, cubierta de estructura de madera que soporta planchas de zinc/fibroceamento, con mampostería de bloque/ladrillo, con algunas áreas sin enlucidos y algunas con cubierta asegurada empíricamente. Edificaciones de una planta, conformadas por sistemas de pórticos (vigas y columnas) de hormigón armado, cubierta con una losa de hormigón armado, mampostería de bloque fijado con mortero, con algunas áreas sin enlucidos. Edificaciones de dos plantas, constituidas por sistemas de pórticos de hormigón armado, losa de hormigón armado, losa de hormigón armado, mampostería de bloque fijado con mortero, algunas con problemas de humedad y algunas áreas sin enlucidos. Edificaciones de tres plantas, constituidas por sistemas de pórticos de hormigón armado, losa de hormigón armado, losa de hormigón armado y mampostería de bloque fijado con mortero, con algunas áreas sin enlucidos. <ul style="list-style-type: none"> Edificación de cuatro plantas, constituida por un sistema de pórticos de hormigón armado, losa de hormigón armado, losa de hormigón armado, y mampostería de bloque fijado con mortero, con algunas áreas sin enlucidos.

del área en análisis, que no dispongan de un diseño estructural o algún tipo de asesoría técnica, los propietarios deberán contratar a un especialista (Ingeniero/a Civil), para que realice evaluaciones estructurales de las viviendas y defina alternativas de reparación y/o reforzamiento estructural según cada caso, y conforme al estudio de suelos en cumplimiento con la normativa del INEC-2015.

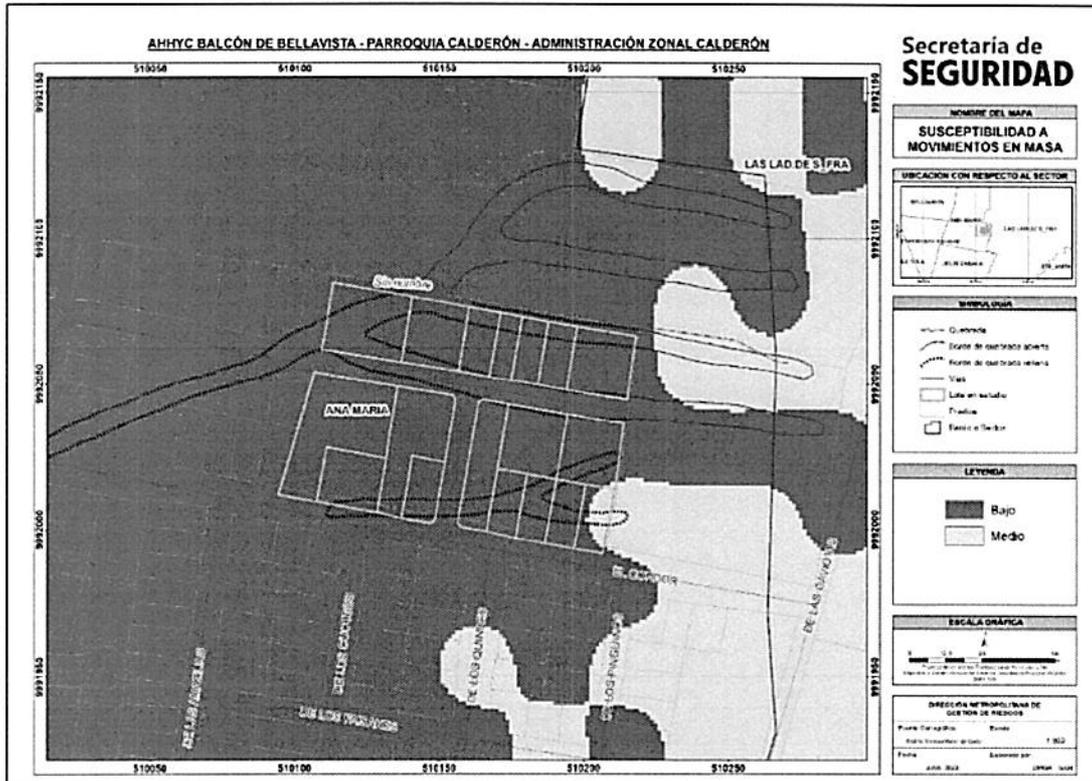
10.2 Susceptibilidad a Movimientos en Masa

Localmente, el terreno presenta pendientes bajas (5 grados), por lo que la pendiente es plana a casi plana. Debido a las pendientes donde se ubica el AHHYC "Balcón de Bellavista", no existen excavaciones o cortes del terreno que han generado taludes. Con esta información se define que la **Amenaza por Movimientos en Masa es Baja** en el AHHYC "Balcón de Bellavista".
