INFORME DE RIESGO DE LA DMGR

I-011-EAH-AT-DMGR-2022

INFORME TÉCNICO
Evaluación de Riesgo: Solicitud UERB

INFORME DE TRAZADO Y REPLANTEO VIAL

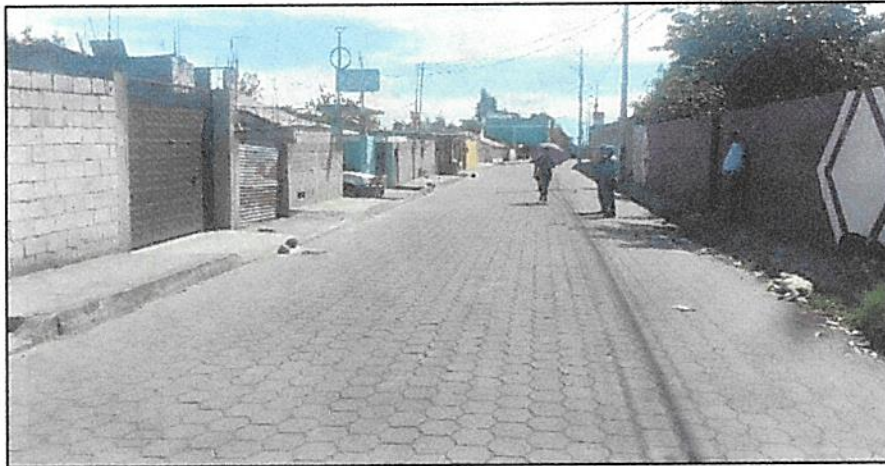
Foto 1 Calle Cornelio Polit

Sistema Vial: Las vías presentes en el sitio de implantación del barrio se encuentran pavimentadas con adoquín, se observan elementos pertenecientes al sistema de alcantarillado pluvial, y la completa construcción de aceras y bordillos; por lo tanto, la vulnerabilidad es baja frente a procesos de erosión superficial.

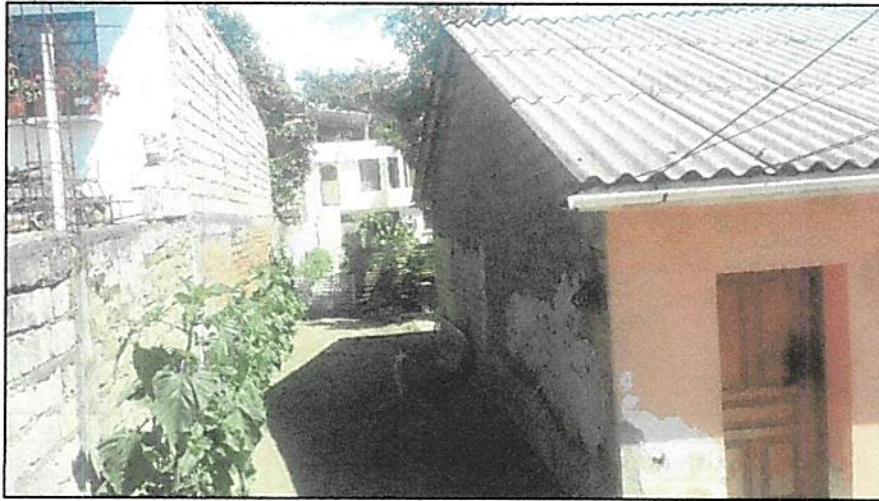
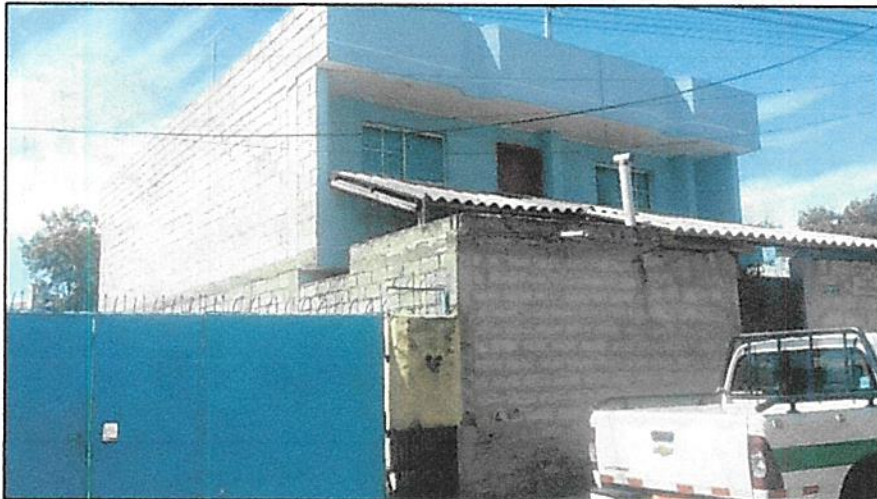
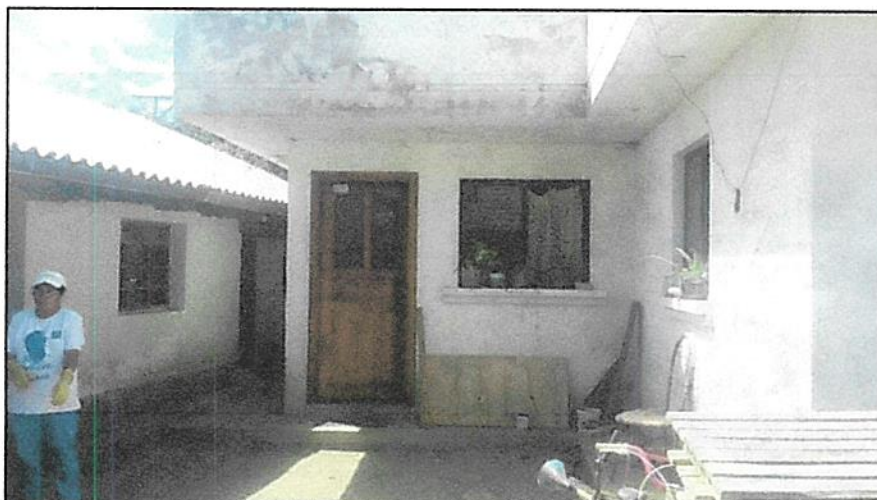
9.1.2 Materiales de las edificaciones construidas en el área en estudio:

- Por eventos sísmicos: Analizando las patologías estructurales, irregularidades en planta y elevación, sistema estructural de las edificaciones, tipo de mampostería, tipo de cubierta, sistemas de entresijos, número de pisos, año de construcción, estado de conservación de la edificación, el suelo sobre el cual está cimentada la estructura; se estableció las tipologías constructivas indicadas en el ítem Tipo de Edificaciones de la Sección 2, corresponde a una vulnerabilidad física como se detalla a continuación:

NIVELES DE VULNERABILIDAD	LOTES
BAJA	1, 5, 6
MODERADA	3, 4, 9
ALTA	8, 10, 11
MUY ALTA	---

NIVELES DE VULNERABILIDAD	LOTES
BAJA	1, 5, 9
MODERADA	6, 11
ALTA	3, 4, 8, 10
MUY ALTA	---

- Se recomienda que los propietarios y/o poseionarios del AHHYC, no construyan más viviendas en el macrolote evaluado, ni aumenten pisos/ plantas sobre las edificaciones existentes, hasta que el proceso de regularización del asentamiento culmine y se determine su normativa de edificabilidad específica que deberá constar en sus respectivos Informes de Regulación Metropolitana (IRM), previa emisión de la licencia de construcción de la autoridad competente que es la Secretaría de Territorio, Hábitat y Vivienda (STHV).
- La Unidad Especial Regula Tu Barrio deberá comunicar a la comunidad del AHHYC "San Virgilio", lo descrito en el presente informe, especialmente referente a la calificación del riesgo ante las diferentes amenazas analizadas y las respectivas recomendaciones

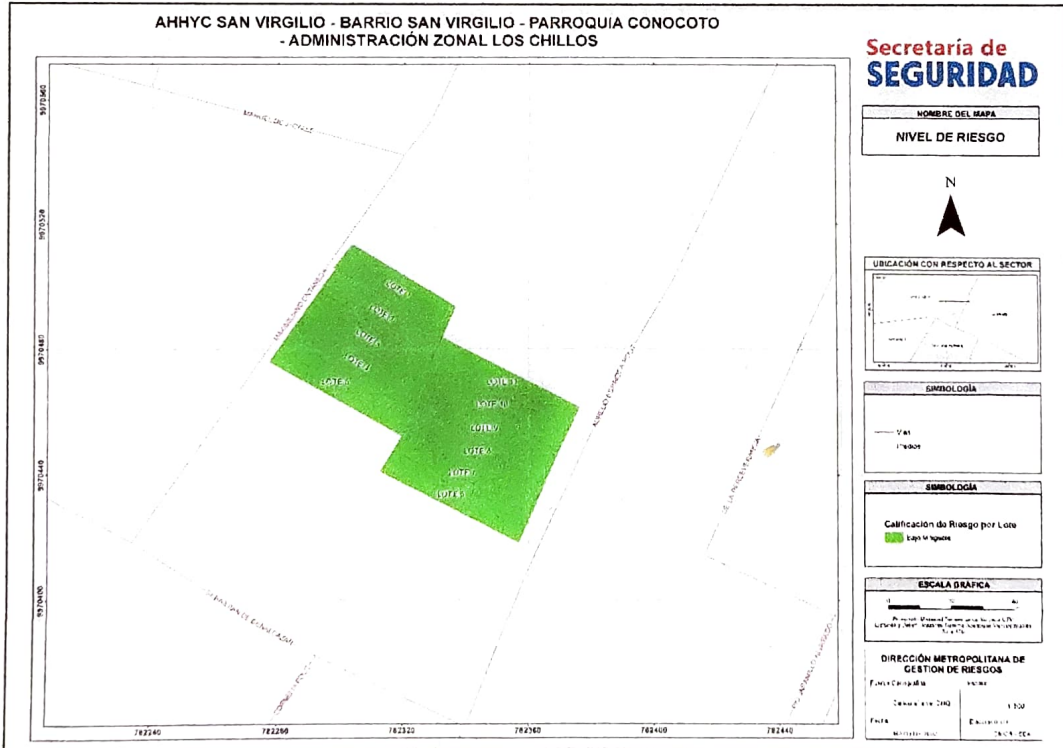
10.5 Mapa de nivel de riesgo de los lotes

Movimientos en masa: el AHHYC "San Virgilio" presenta un **Riesgo Bajo Mitigable** para todos los lotes (Mapa 10.5).

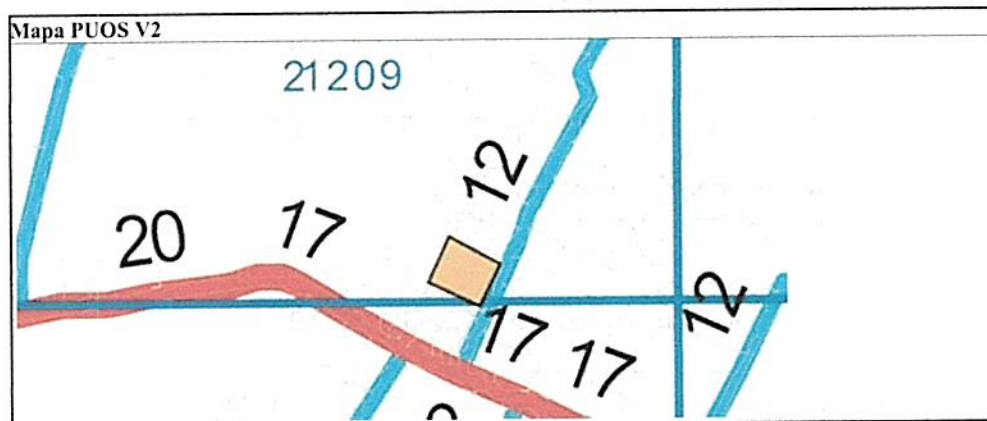
CALLE AURELIO ESPINOZA POLIT: Consta en el Mapa PUOS V2, como un lineamiento vial de 12.00m de ancho, determinándose una afectación de 1.10m a 1.34m (sentido Sur-Norte), por todo el frente a esta vía. La línea de fábrica se medirá a 2.50m desde el bordillo existente del lado Occidental de la vía.
