Asunto: Atención a solicitud de actualización del informe técnico de riesgos correspondiente al AHHyC Las Palmeras IV Etapa

I-011-EAH-AT-DMGR-2023

INFORME TÉCNICO
Evaluación de Riesgo: Solicitud UERB

Dirección	Condición del barrio		Solicitud (Ref. Oficio)
Calle principal Cesar Chiriboga	En proceso de regularización	X	GADDMQ-SGCTYPC-UERB-2023-0361-O
Datos del área evaluada	Propietario: Asentamiento humano de hecho y consolidado "Las Palmeras IV Etapa"		
	No. Predial	Clave Catastral	
	594878	22123-06-015	
	593740	22023-02-010	
	5552856	22024-01-003	
5552858	22024-01-004

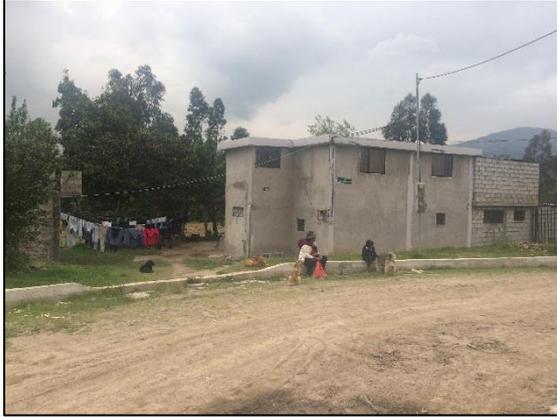
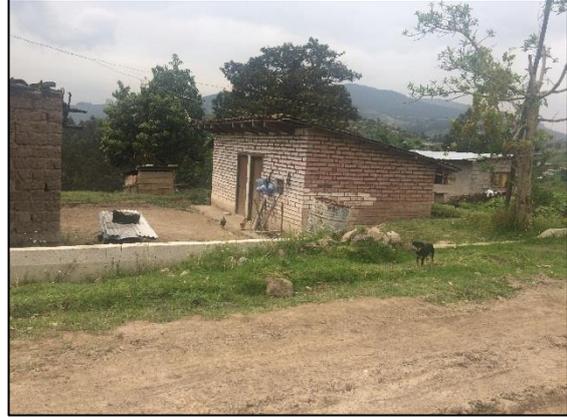
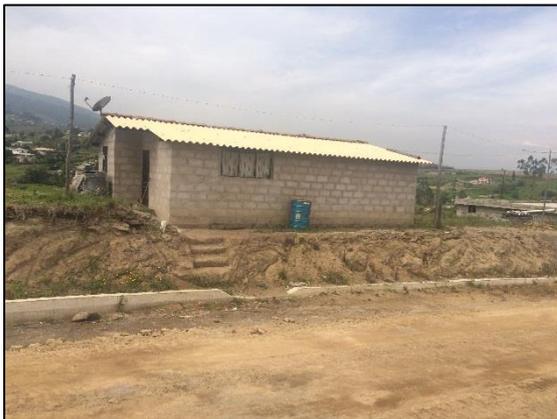
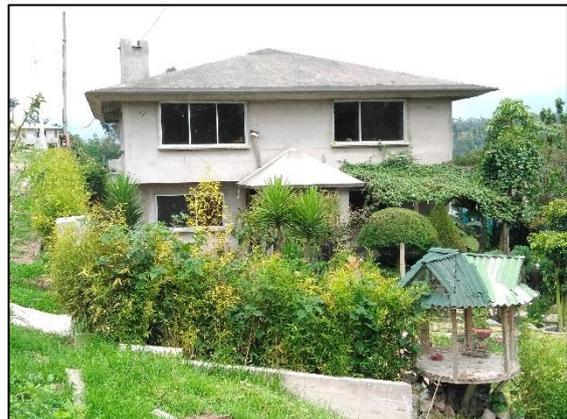
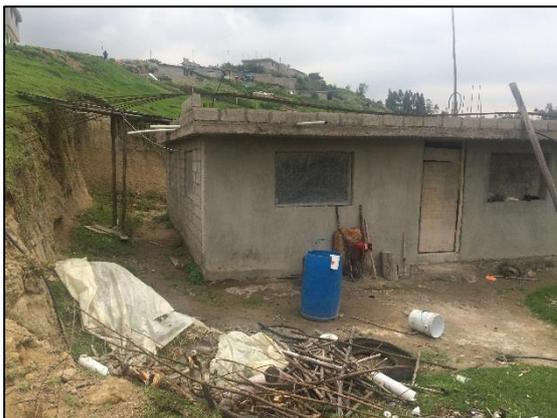
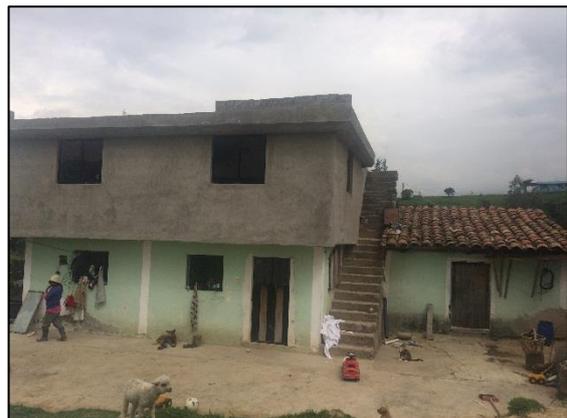
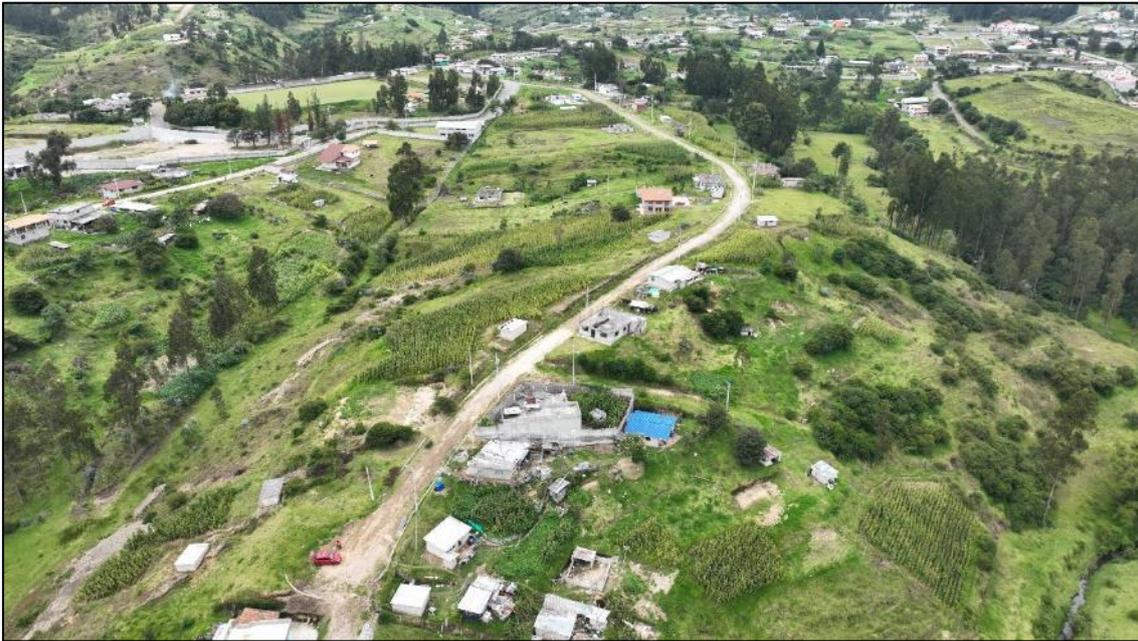
9.1.1 Vías y materiales de las edificaciones construidas alrededor del area en estudio

Sistema Vial: Las calles y pasajes son de tierra afirmada, parcialmente empedrados, en otros casos parcialmente cubiertos por vegetación y no cuentan con cunetas, ni sumideros y tampoco con bordillos, por lo que presenta una vulnerabilidad física alta ante fenómenos de erosión especialmente en temporada de lluvia.

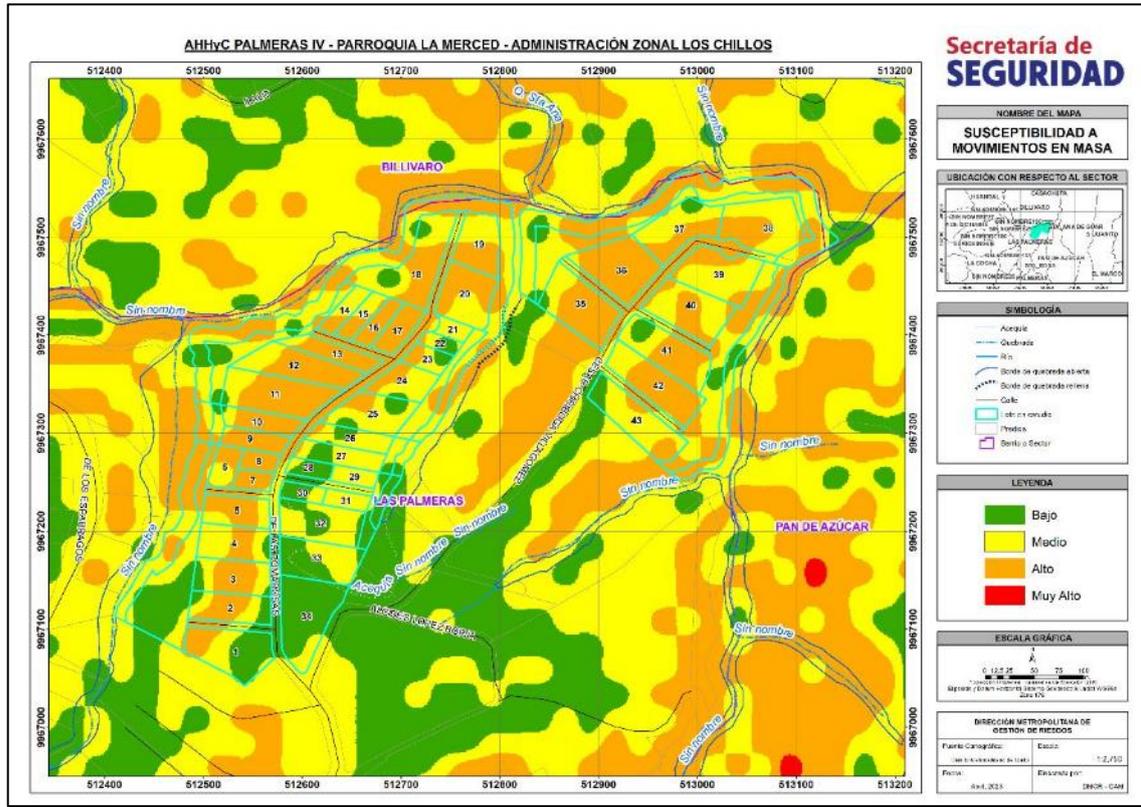
10.1.2 Susceptibilidad a Movimientos en Masa.

Según la cartografía temática disponible en la DMGR, el asentamiento evaluado se ubica sobre una zona de moderada a alta susceptibilidad ante movimientos en masa. Con esta información se considera que la **Amenaza por Movimientos en Masa es Moderada** en el AHHYC "Las Palmeras IV Etapa".

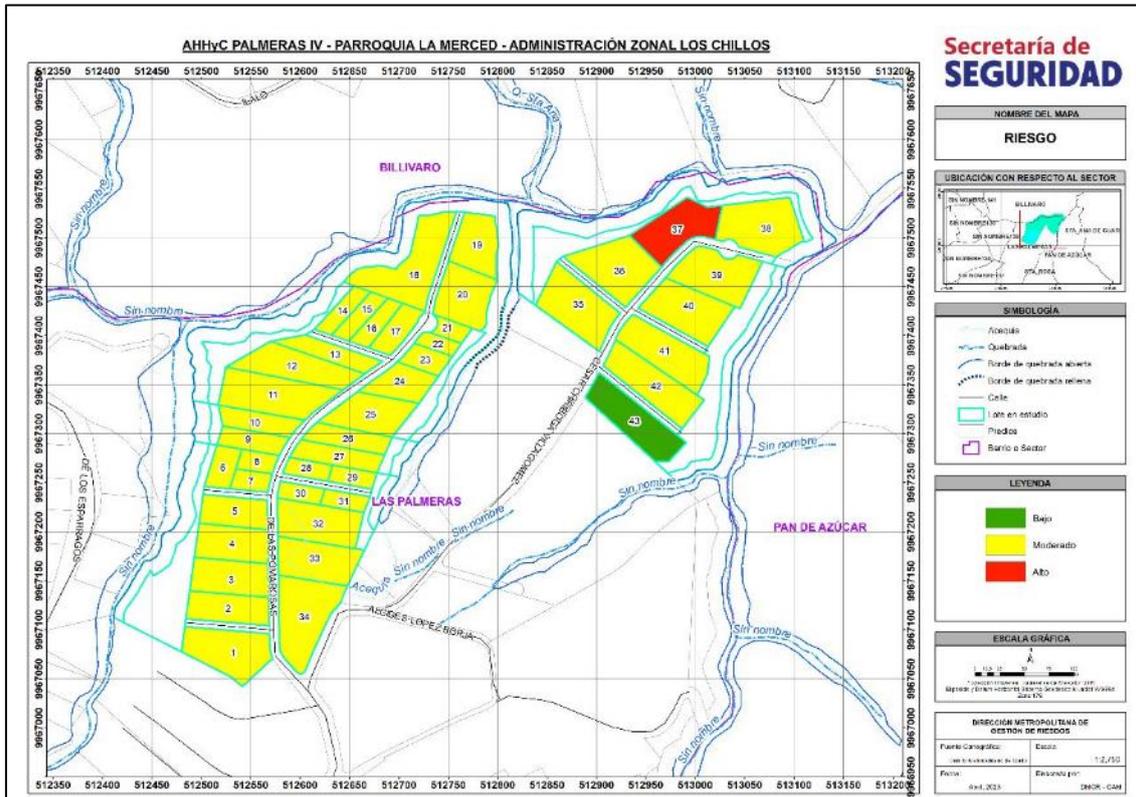
10.5 Mapa de nivel de riesgo de los lotes por movimientos en masa

- **Riesgo por movimientos en masa:** el AHHYC "Las Palmeras IV Etapa" de la parroquia La Merced presenta un **Riesgo Bajo Mitigable** para el lote 43; **Riesgo Moderado Mitigable** para los lotes 1, 2, 3, 4, 5, 6, 7, 8, 9, 10, 11, 12, 13, 14, 15, 16, 17, 18, 19, 20, 21, 22, 23, 24, 25, 26, 27, 28, 29, 30, 31, 32, 33, 34, 35, 36, 38, 39, 40, 41 y 42; **Riesgo Alto Mitigable** para el lote 37 frente a movimientos de remoción en masa.

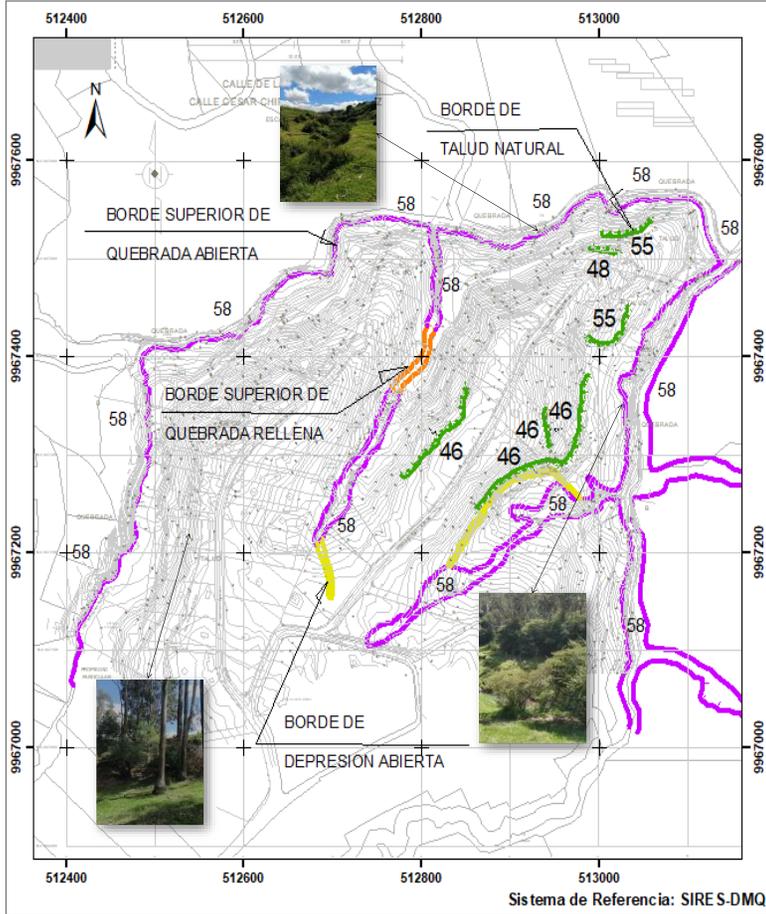
DOCUMENTO: INFORME TÉCNICO INTERNO DE ACCIDENTES GEOGRÁFICOS PARA USO EXCLUSIVO DEL DMQ

Los taludes naturales tienen 46° (cuarenta y seis grados) 48° (cuarenta y ocho grados) y 55° (cincuenta y cinco grados) y las quebradas abiertas tienen 58° (cincuenta y ocho grados), de inclinación promedio calculada, para que se proceda según Ordenanza No. 001 que contiene el Código Municipal para el Distrito Metropolitano de Quito, Sub Parágrafo I, en su Artículo 2234.- “Áreas de protección de taludes”, Artículo 2235.- “Áreas de protección de quebradas”; Sub Parágrafo II del Agua, Artículo 2236.- Áreas de protección de los cuerpos de agua, ríos, lagunas, embalses y cuencas hidrográficas, sancionada el 16 de agosto del 2022, en el Libro IV: Del Eje Territorial, Libro IV.1: Del Uso de Suelo LOETA Numeral 6 Artículo 3, Artículo 35, LOTAIP Art 1.

DATOS TÉCNICOS		
	ÁNGULO DE INCLINACIÓN / PENDIENTE	OBSERVACIÓN
Quebrada (BQ)		
Abierta	X	58° (CINCUENTA Y OCHO GRADOS)
Rellena	X	
Límite de Área Rellena	X	
Talud (T)		
Natural	X	46° (CUARENTA Y SEIS GRADOS), 48° (CUARENTA Y OCHO GRADOS), 55° (CINCUENTA Y CINCO GRADOS)
Artificial		
Depresión (D)		
Abierta	X	
Rellena		
Ribera de Río		
Ribera de Río		
Cuerpo de Agua		
Laguna		
Embalse		
Cuenca Hidrográfica		
Acuíferos		
Otros
