I-0009-EQR-AT-DMGR-2022

**INFORME TÉCNICO**  
Análisis de Amenazas y Riesgo  
Fecha de inspección: 24/03/2022

Coordenadas WGS 84/UTM 17M	Administración Zonal	Parroquia	Nombre del barrio
No. De Predio	Propietario (IRM)	Zonificación (IRM)	Uso de Suelo
771565 E; 9967695 S 2930 msnm	QUITUMBE	LA ECUATORIANA	LAS ORQUÍDEAS
656934	TOSCANO CONDOR MANUEL MECIAS	D5 (D304-80)	RU2 Residencial Urbano 2

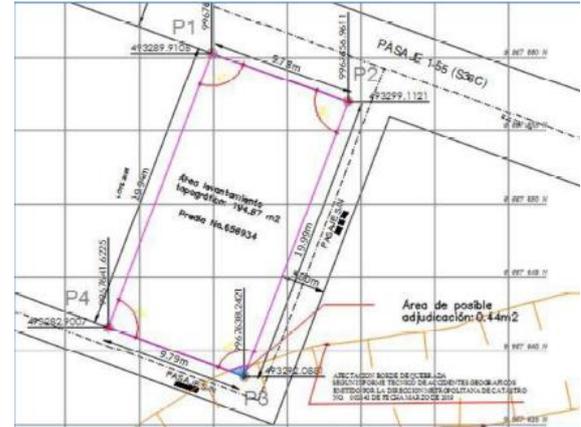
Foto 7.1.2. Croquis de predio 656934, con área de posible adjudicación.

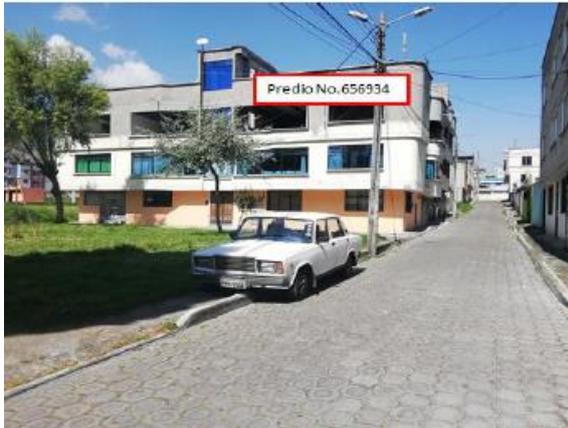
Foto 7.1.3. Vista frontal del predio 656934.

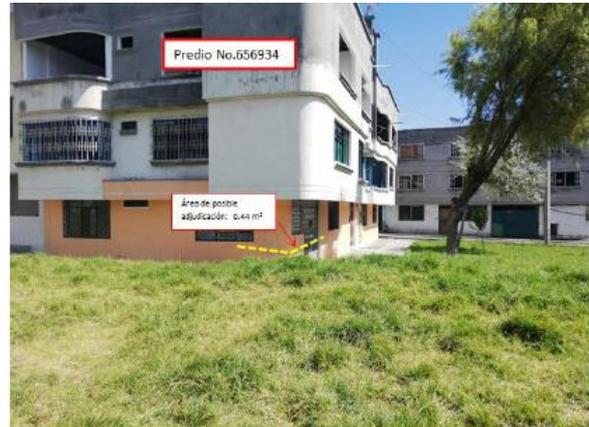
- El predio 656934 se encuentra limitada al norte por la calle S36C, al sur y este por el predio No. 501283 de propiedad del DMQ y al oeste con el predio No. 786878 de propiedad de la Sra. Ximena Lasso, y la faja de posible adjudicación que tiene un área de 0.44 m<sup>2</sup>, y es producto del relleno de quebrada se encuentra en la esquina sureste del predio. (Ver Mapa No. 8.2 y Foto No. 7.1.4)

- La franja para adjudicación de acuerdo al informe de catastros corresponde a un relleno y al borde superior de la quebrada Pasucucho, la misma que se desconoce cómo se lo realizó o si fue ejecutado técnicamente el relleno; en varios puntos del relleno se observan indicios de hundimientos, lo que determina que no se lo realizó de una manera adecuada.

Foto 7.1.4. Vista de fachada lateral de edificación en el predio 656934, incluye área de posible adjudicación

- Para la adjudicación de la franja de quebrada rellena, se deberá tomar en cuenta que al tener la incertidumbre del tipo de material del relleno y de la técnica de compactación empleada, no puede edificar y en caso de hacerlo deberá cumplir lo manifestado en la ORDENANZA METROPOLITANA No. 001 (Código Municipal), LIBRO IV: DEL EJE TERRITORIAL, LIBRO IV.1: DEL USO DE SUELO, TÍTULO I, DEL RÉGIMEN ADMINISTRATIVO DEL SUELO EN EL DISTRITO METROPOLITANO DE QUITO; CAPÍTULO II, RÉGIMEN GENERAL DEL SUELO; SECCIÓN VI, DEL DESARROLLO URBANÍSTICO; PARÁGRAFO III, PREVENCIÓN, PROTECCIÓN E IMPLEMENTACIÓN; SUB PARÁGRAFO I, DEL PAISAJE, PROTECCIÓN DE TALUDES Y QUEBRADAS,

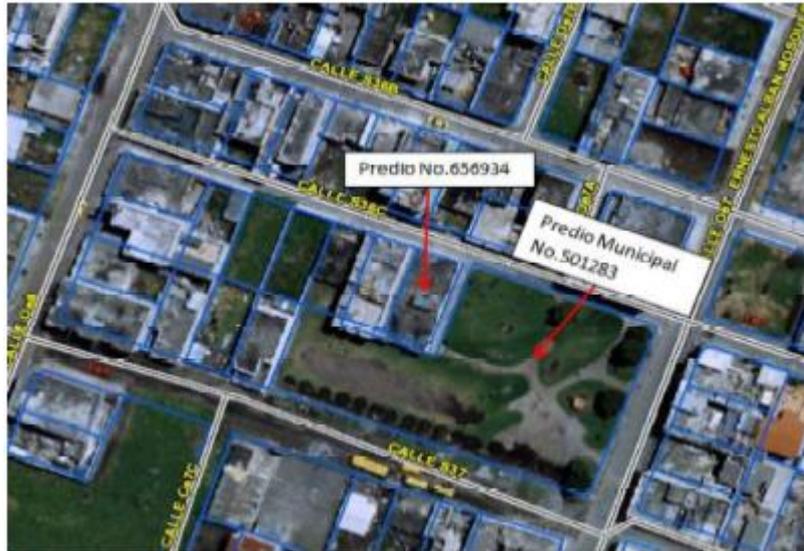
- Respecto a las características geomorfológicas del sector, donde está ubicado el predio, forma parte de la penillanura de la cuenca sur de Quito, presentando un relieve moderado a plano.

8.1. Vista panorámica de la geomorfología de la zona donde está implantado el predio 656934.

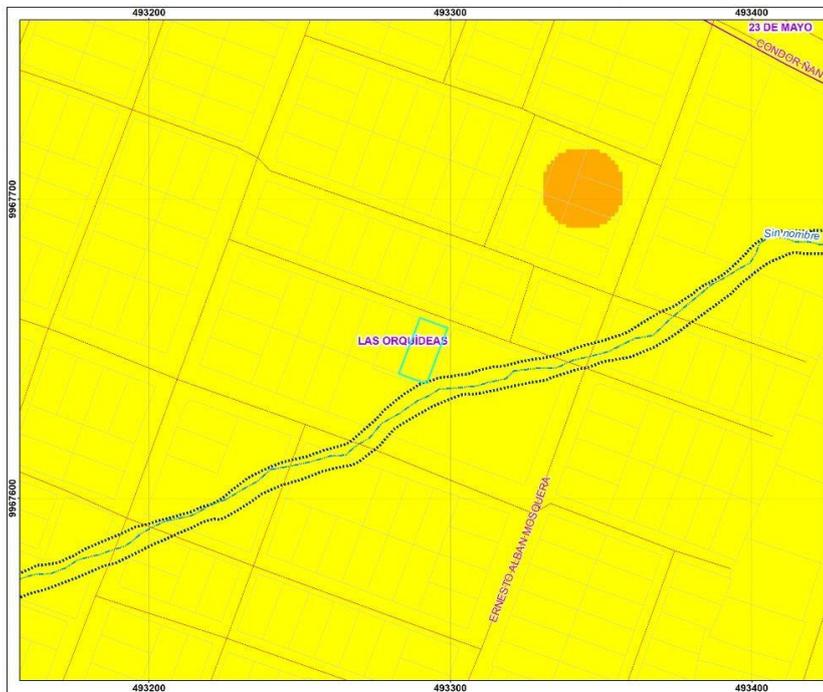
### 8.5. Mapa de Susceptibilidad a Movimientos en Masa

TIPO DE AMENAZA	NIVEL	OBSERVACIÓN
<b>Movimientos en Masa (MM)</b> (Deslizamientos, flujos de lodo)	<b>MODERADO</b>	En cuanto a la amenaza a Movimientos en Masa, en el predio que se encuentra colindando con la quebrada rellena, se debe indicar que no presenta las condiciones geomorfológicas para que ocurran deslizamientos, puesto que presenta un relieve relativamente plano, por lo que se considera de una amenaza baja (Ver fotos No. 7.1.3 y 7.1.4) Sin embargo, como <i>flujos de lodo</i> , existe la posibilidad en el caso de una eventual reactivación del complejo volcánico Atacazo, de que los materiales volcánicos, desciendan por las quebradas y lleguen al predio que forma parte de la cuenca sur de Quito; por lo que, considerando, este probable escenario en un mediano plazo, se asigna un nivel de <b>amenaza moderado</b> en toda la zona. (Ver mapa No. 8.5)
<b>SUBSIDENCIA</b> (zona de relleno de quebrada)	<b>ALTO</b>	No se tiene conocimiento sobre el tipo de material del relleno, ni la técnica empleada para su compactación, sin embargo, no se observó evidencias de hundimientos en el relleno de quebrada, por lo que se asume que dicho relleno tiene condiciones mecánicas aceptables. El nivel de amenaza por subsidencia del terreno que colinda con la quebrada se considera como <b>alto</b> .
