1. INFORME TÉCNICO DEL ÁREA DE ADMINISTRACIÓN DE BIENES INMUEBLES.

ASUNTO: INFORME DEL USO Y ESTADO ACTUAL DEL PREDIO No. 370289

“Área Técnica de Administración de Bienes Inmuebles: Se proceda con la respectiva inspección in-situ, y se elabore el informe técnico de disponibilidad del Predio No.370289, Clave Catastral: 20033.04.007, ubicado en la cabecera parroquial, en el sector urbano de la Parroquia de Pifo.”

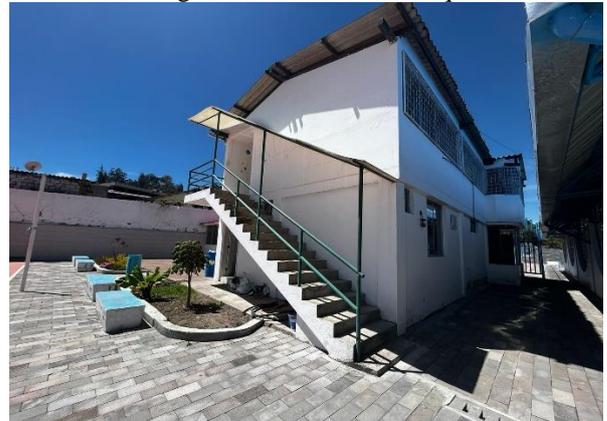
Fotografía 8. Camerinos, duchas y baños

Mampostería y fachada: BUEN ESTADO  
Ventanas y pisos: BUEN ESTADO  
Paredes internas: REGULAR, afectadas por humedad.
