PROYECTO: **RESIDENCIA Y LOCALES COMERCIALES GUALLI CATAGÑA**

CONTIENE: **EDIFICACIÓN 1 A SUSTITUIR ESTADO ACTUAL - PATOLOGÍAS PLANTAS ARQUITECTÓNICAS - FACHADAS - CORTES**

FECHA: **AGOSTO 2023** ESCALA: **INDICADAS** AUTOCAD: **O.S.M.A** LAMINA: **A4**

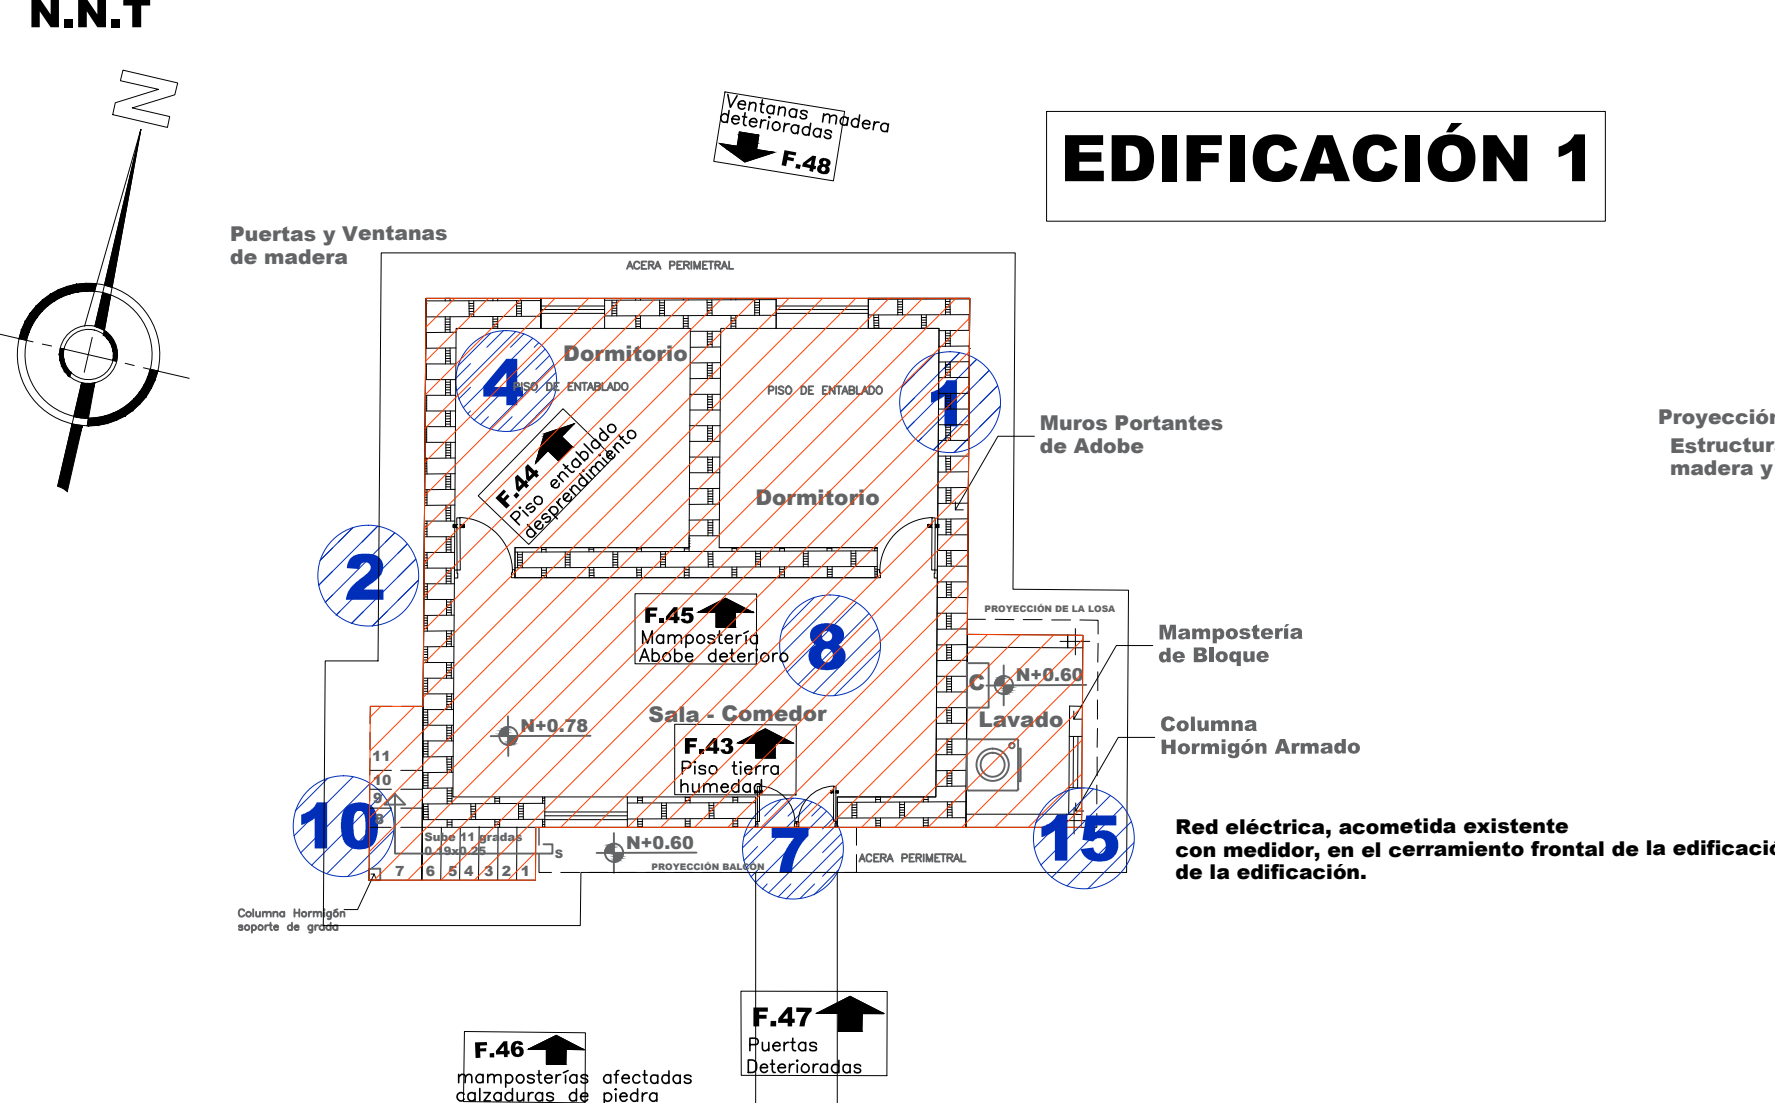
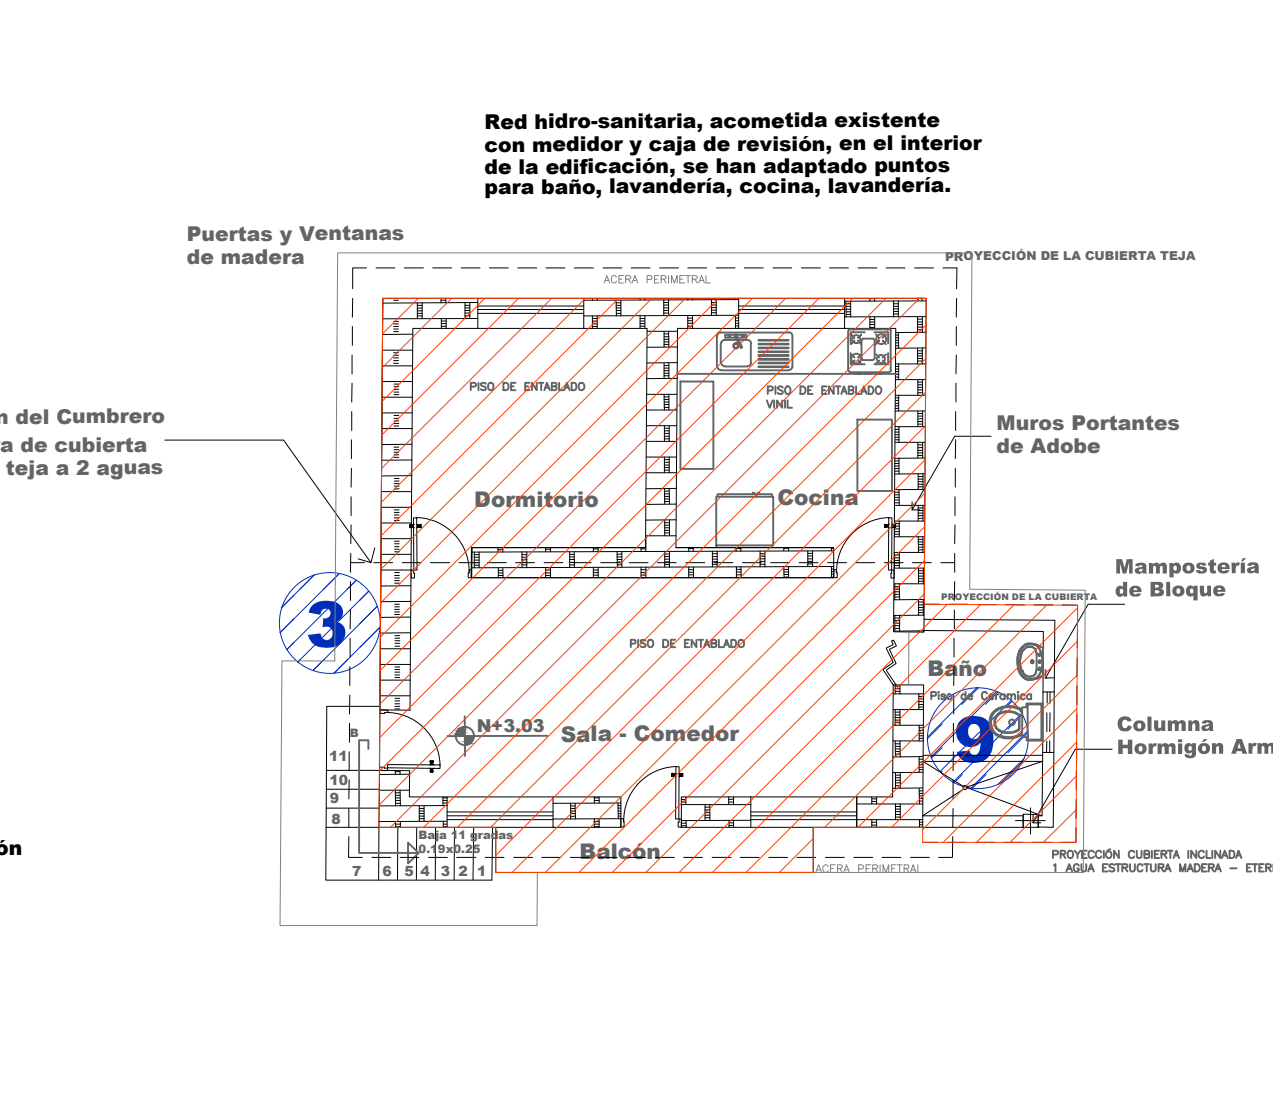
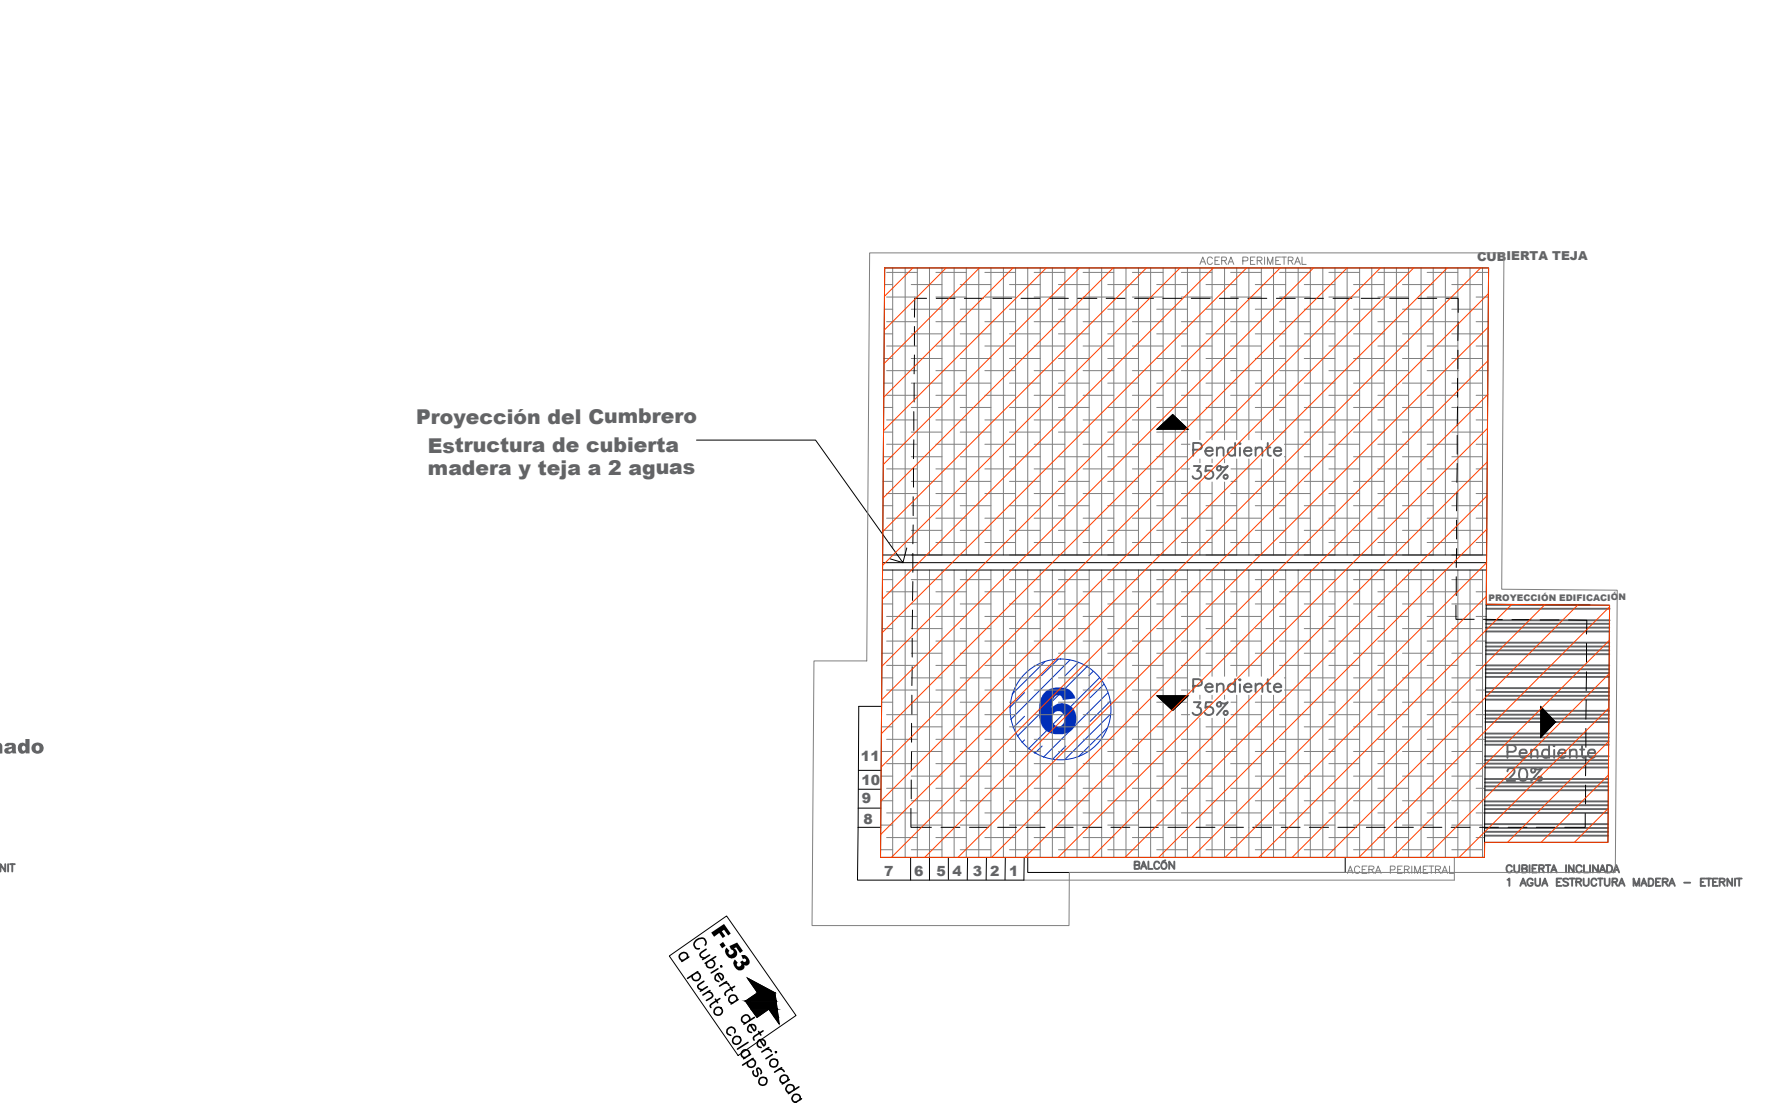
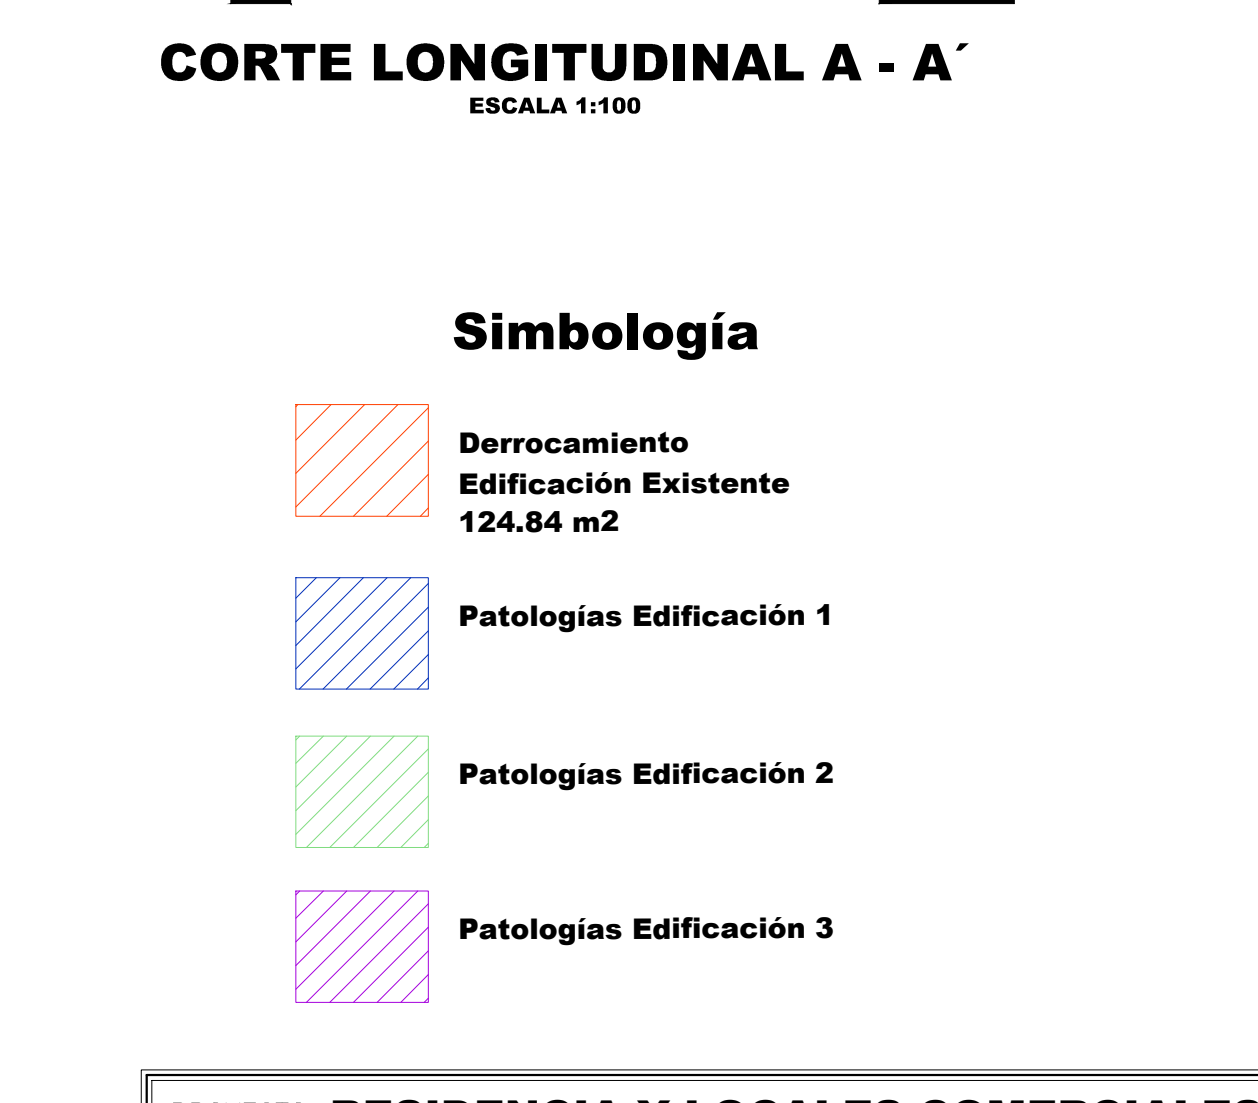
**EDIFICACIÓN 1 EXISTENTE ESTADO ACTUAL
PLANTA BAJA N+0.78
ESCALA 1:100**

1. Edificación existente muros portantes, no cuenta con estructura de cimentación
2. Alto grado de deterioro en todos los muros divisorios exteriores e interiores de adobe, los mismos que presentan grado avanzado de humedad, material disgregado y fusilamientos estructurales en trabas y uniones.

3. Asentamiento en cabezas de muro referentes a los soportes de estructura de madera en cubierta.
4. Humedad en contrapisos de tierra y entablados, asentamientos de carácter estructural, debido al colapso de estructura /vigas/ de madera soporte de Contrapiso

5. Deterioro en cielos rasos - tumbados de tablero triplex planta alta.
6. Afectación y deterioro total en la estructura de cubierta vigas, correas y cerchas destruidas, tejas rotas y goteras por falta de sistema impermeabilización

7. Deterioro total de puertas y ventanas de madera, elementos faltantes, iluminación y ventilación defectuosa
8. Sistema de instalaciones eléctricas y electrónicas inexistente en planta baja – defectuosas en planta alta.

9. Sistema de instalaciones hidro – sanitarias adaptadas, desde el bloque añadido.
10. Grada exterior conformada como bloque añadido, no cumple dimensiones mínimas, ni parámetros de seguridad.

11. Estructura de entrepiso deteriorada, vigas de madera afectada por xilófagos, entablados desprendidos.
