I-0095-ECR-AT-DMGR-2022

INFORME TÉCNICO
Calificación de Riesgo

1 UBICACIÓN E IDENTIFICACIÓN

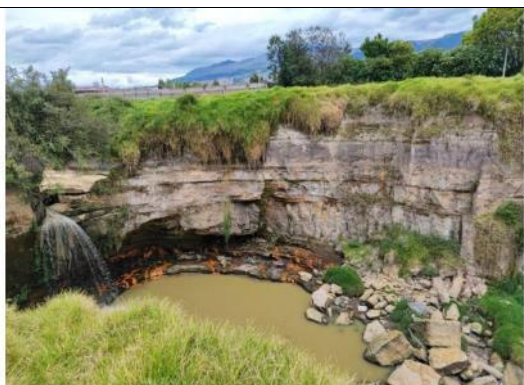
El 11 de agosto de 2022, personal técnico de la EPMAPS realizó una inspección al sitio, en la cual se identificó que existe una caída de agua de alrededor de 15 metros de profundidad (Foto No. 6.1 y 6.2) en el río Machángara en el tramo colindante al predio No. 650116, además, se verificó que en el fondo del lecho se evidencian grandes bloques de tierra que se han desprendido los taludes, producto de la erosión producida por el agua. A partir de este punto hacia aguas abajo (**Mapa 8.3**), el río tiene una profundidad de aproximadamente de 15 metros, con taludes con pendientes pronunciadas (**EPMAPS, 2022**).

Foto 6.1.1. Caída de agua, cuenco disipador de energía natural (EPMAPS, 2022).

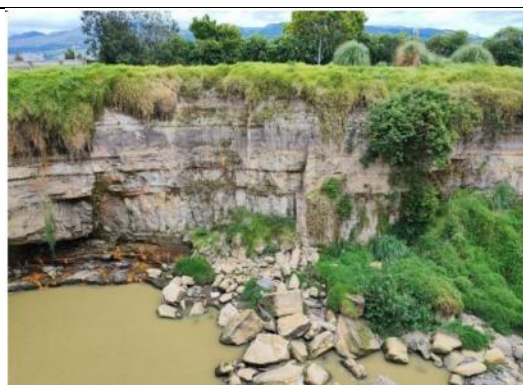
Foto 6.1.2. Lecho del río Machángara, después de la caída de agua (EPMAPS, 2022).

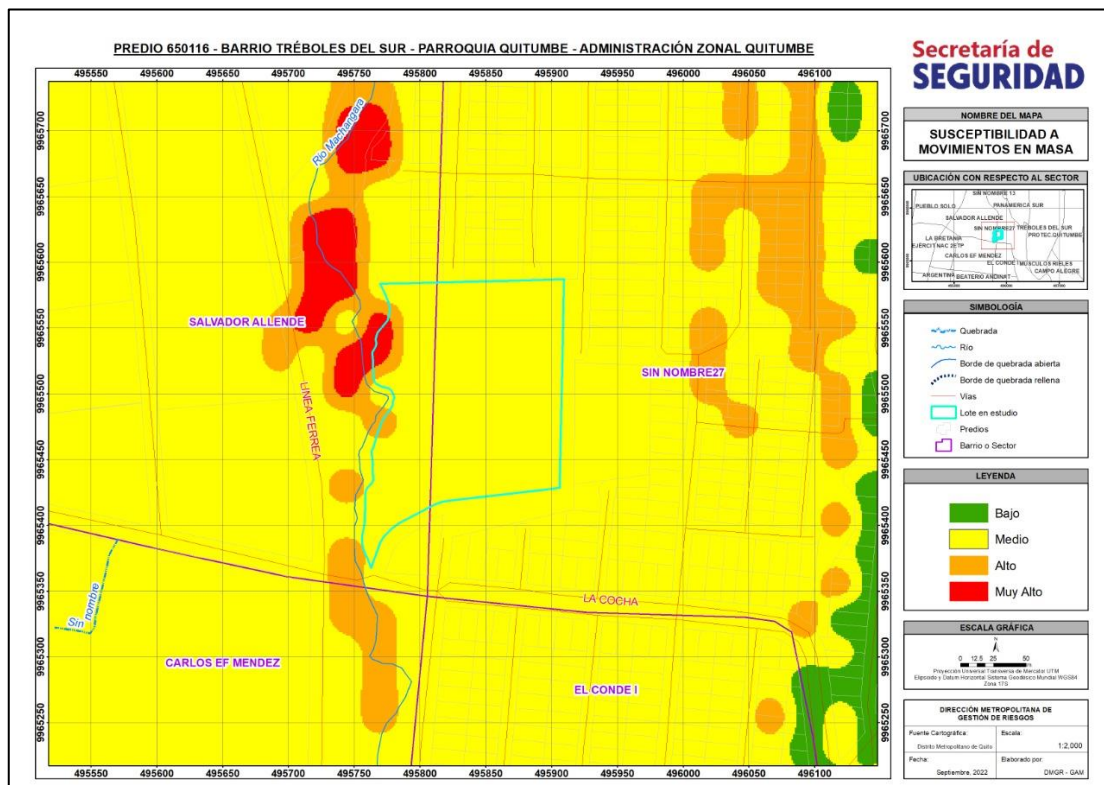
8.2 Mapa de Susceptibilidad a Movimientos en Masa

TIPO DE AMENAZA	NIVEL	DESCRIPCIÓN
Movimientos en masa (Deslizamientos)	ALTO	<p>El peligro por fenómenos de inestabilidad de terrenos está relacionado con el cambio de pendientes, litología y la ocurrencia de deslizamientos (antiguos y recientes), que se observan en el predio inspeccionado. En base a esta información se ha definido al predio con un nivel de susceptibilidad ALTO a la generación de movimientos en masa, en la colindancia del predio No. 650116 con el río Machángara debido al intenso proceso de regresión del borde de quebrada (Mapa 8.2).</p> <p>Cabe indicar que el mapa de Susceptibilidad por movimientos en masa está representado en escala 1:25.000, por esta razón esta información se la debe considerar referencial. Por tal razón, para el desarrollo de este informe se realiza la inspección correspondiente para determinar las condiciones puntuales del sitio, por ende, la información que se debe considerar es la información levantada en territorio y que consta en la calificación de la amenaza.</p>

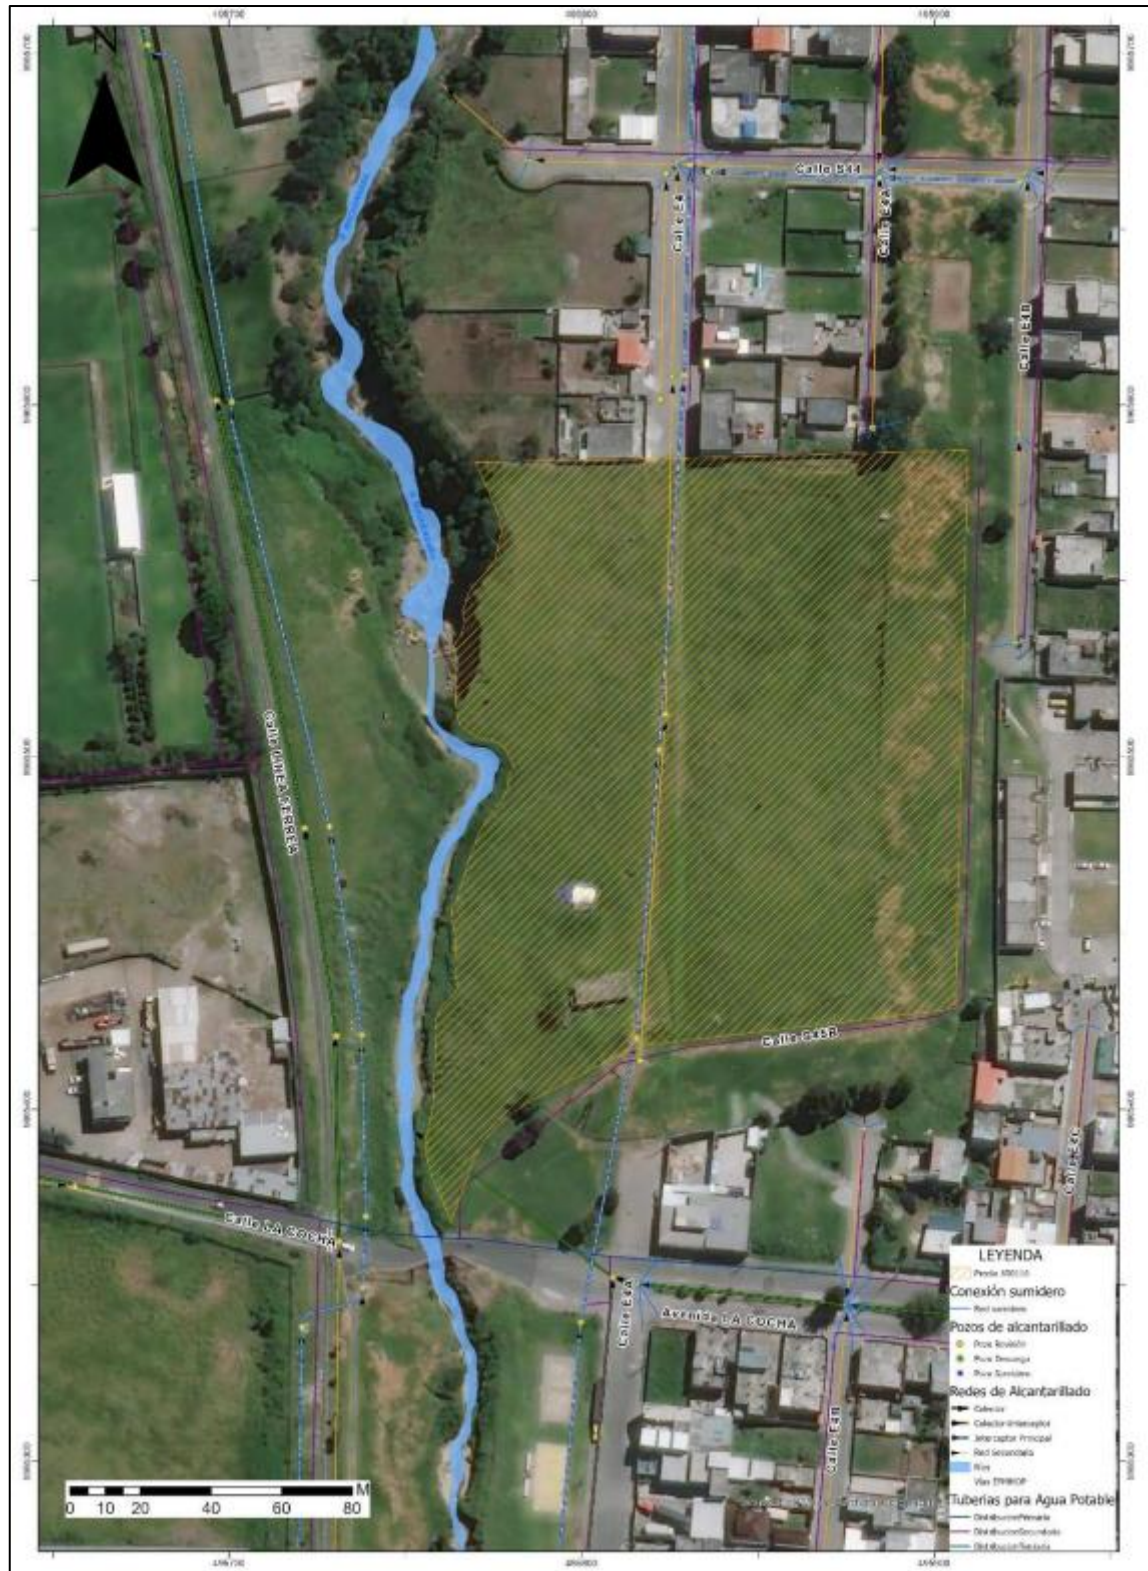
Mapa 8.4 Mapa de ubicación del predio No. 650116 y la Infraestructura de Agua Potable Y Alcantarillado de la EPMAPS (EPMAPS, 2022)

El predio No. 650116, colinda en el lado occidental con el Río Machángara, se presenta baldío, sin embargo, sobre el predio se encuentra implantado un interceptor, tuberías de la red de alcantarillado y agua potable; y una descarga de la red de alcantarillado al río Machángara (**Mapa 8.4**).
