INFORME TÉCNICO
Calificación de Riesgo

Mediante oficio No. GADDMQ-AZQ-2022-3164-O del 09 de agosto de 2022 dirigido a la Secretaría General de Seguridad y Gobernabilidad, el arquitecto Juan Gabriel Guerrero Camposano, administrador zonal Quitumbe, solicita y con la urgencia que el caso amerita, se remita el informe de riesgos del trazado vial de la calle S43 (calle principal a) desde la abscisa 0+000 hasta la abscisa 0+151– Barrio El Vergel – Parroquia Quitumbe.

I-0094-ECR-AT-DMGR-2022

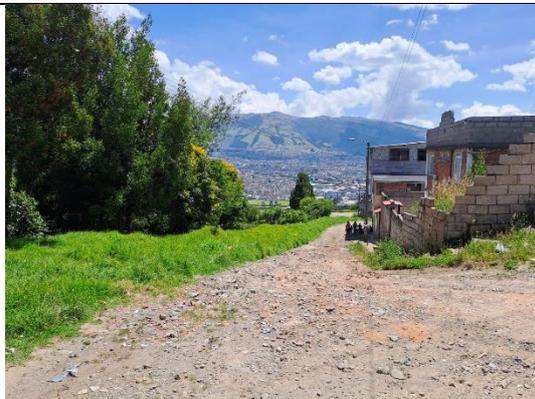
La vía al momento de la inspección tiene una extensión de aproximadamente 100 metros, está sobre tierra afirmada con escombros dispersos para dar movilidad por la misma, no existen obras de drenaje de aguas, así como la presencia del sistema vial ni de alcantarillado.

Foto 6.1.1. Estado de la vía al momento de la inspección.

Considerando las condiciones actuales, se recomienda que, si se procede con la construcción y adecuación de la vía, se garantice la implantación de obras de alcantarillado y de conducción de aguas de escorrentía con la finalidad de evitar agresivos procesos de erosión superficial, lo cual a su vez desencadenará movimientos en masa en las márgenes de la quebrada y la consiguiente afectación a la propia vía.

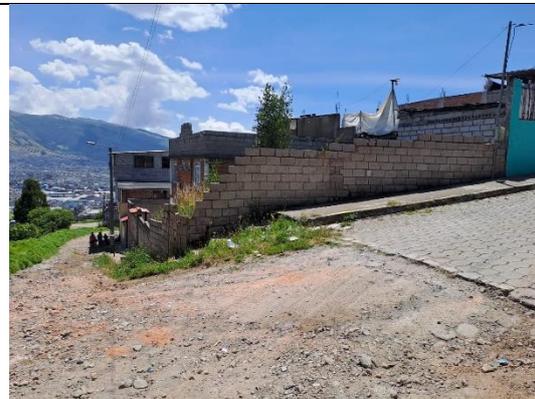
Foto 6.1.2. Estado de la vía al momento de la inspección.

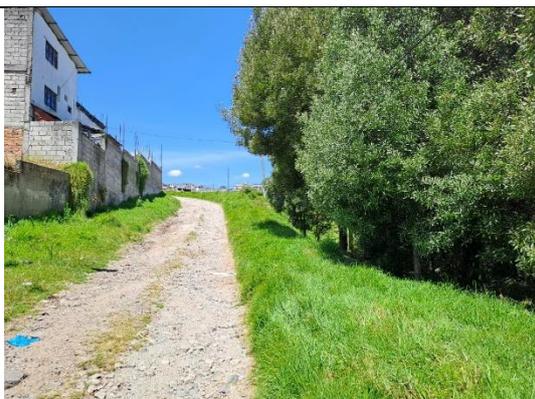
La vía se encuentra colindante con una quebrada con una pendiente favorable a la misma, es decir que la escorrentía de aguas se dirige directamente al cauce de la quebrada.

Foto 7.1.3. Vía colindante con la quebrada.

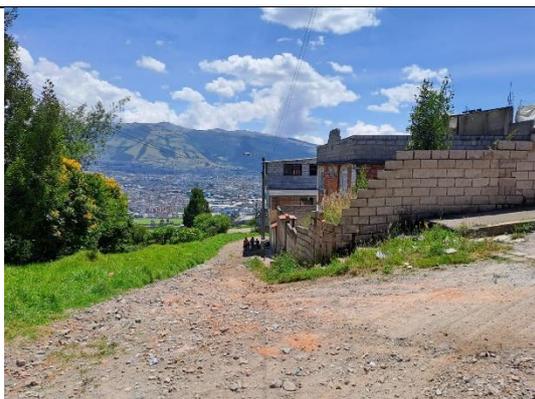
La quebrada al momento no presenta rasgos de inestabilidad manifestado por la presencia de gran cantidad de vegetación, aunque de las observaciones se nota la presencia de material de escombros al margen de la vía S42 colindante con la quebrada.

La presencia de material acumulado al margen de la vía evita y limita la escorrentía superficial, haciendo que las aguas descieran por la vía de tierra firmada para luego descargar a la quebrada en un nivel altitudinal menor, generando en ese sitio gran concentración de agua y por lo tanto mayor potencial de erosión hídrica.

Foto 7.1.4. Escombros ubicados en la colindancia de la vía y la quebrada.

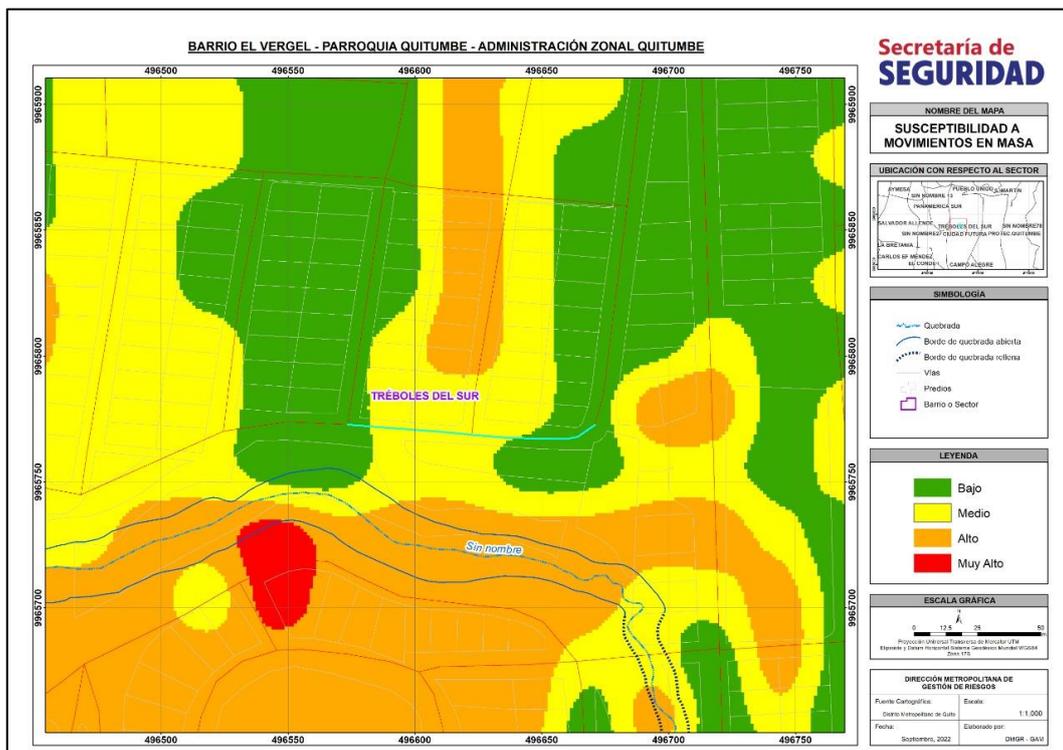
8.4 Mapa de Susceptibilidad a Movimientos en Masa

TIPO DE AMENAZA	NIVEL	DESCRIPCIÓN
Movimientos en masa (Deslizamientos)	ALTO	<p>El peligro por fenómenos de inestabilidad de terrenos está relacionado con el cambio de pendientes, litología y la ocurrencia de deslizamientos (antiguos y recientes), que se observan en el predio inspeccionado. En base a esta información se ha definido al predio con un nivel de susceptibilidad ALTO a la generación de movimientos en masa.</p> <p>Cabe indicar que el mapa de Susceptibilidad por movimientos en masa está representado en escala 1:25.000, por esta razón esta información se la debe considerar referencial. Por tal razón, para el desarrollo de este informe se realiza la inspección correspondiente para determinar las condiciones puntuales del sitio, por ende, la información que se debe considerar es la información levantada en territorio y que consta en la calificación de la amenaza.</p>
