No. TRÁMITE SITRA:	Memorando Nro. GADDMQ-DMGBI-AL-2023 0376-M
SOLICITANTE:	Abg. Andres Humberto Villalba Burbano DIRECCIÓN METROPOLITANA DE GESTIÓN DE BIENES INMUEBLES -AREA LEGAL
TIPO DE TRÁMITE:	Inspección al predio No. 3684681
ASUNTO:	INFORME DEL USO Y ESTADO ACTUAL DEL PREDIO No. 3684681, Coliseo de Pifo.

COLISEO DE PIFO

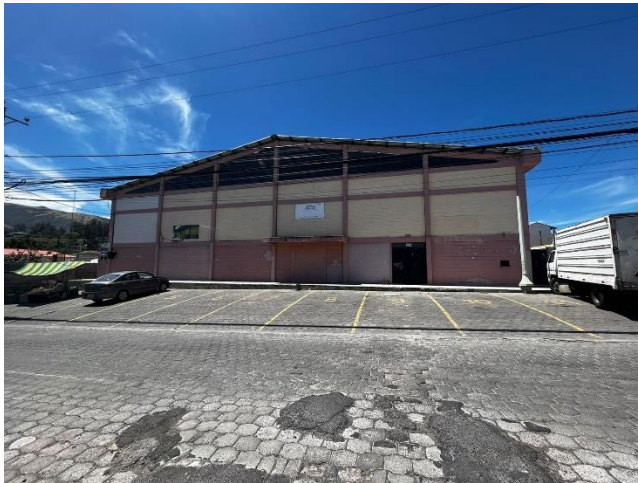
Fotografía 1. Fachada

Cubierta: BUEN ESTADO
Mampostería y fachada: BUEN ESTADO
Graderíos: BUEN ESTADO
Barandales y estructuras metálicas: BUEN ESTADO.
Pisos y paredes internas: BUEN ESTADO

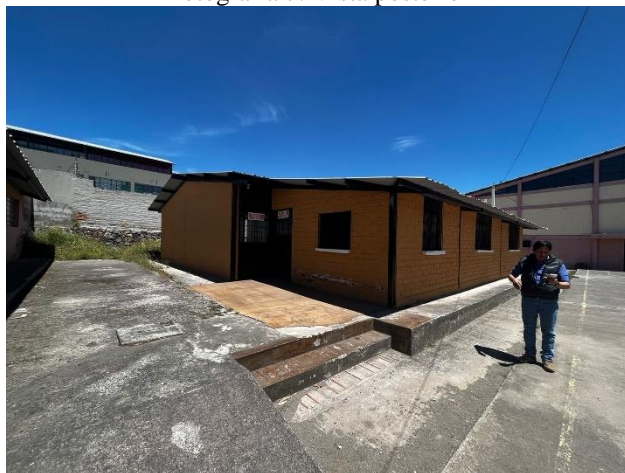
Fotografía 9. Auditorio

Mampostería y fachada: BUEN ESTADO
Ventanas y pisos: BUEN ESTADO
Cubierta: BUEN ESTADO
