No. TRÁMITE SITRA:	Memorando Nro. GADDMQ-DMGBI-AL-2023 0376-M
SOLICITANTE:	Abg. Andres Humberto Villalba Burbano DIRECCIÓN METROPOLITANA DE GESTIÓN DE BIENES INMUEBLES -AREA LEGAL
TIPO DE TRÁMITE:	Inspección al predio No. 370289
ASUNTO:	INFORME DEL USO Y ESTADO ACTUAL DEL PREDIO No. 370289, Piscina de Pifo

“Área Técnica de Administración de Bienes Inmuebles: Se proceda con la respectiva inspección in-situ, y se elabore el informe técnico de disponibilidad del Predio No.370289, Clave Catastral: 20033.04.007, ubicado en la cabecera parroquial, en el sector urbano de la Parroquia de Pifo.”

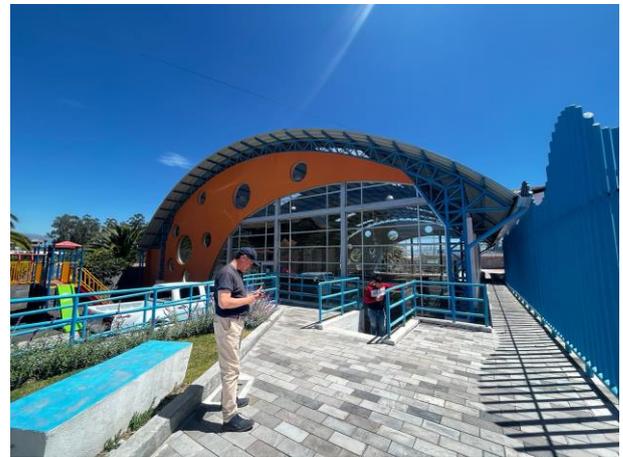
Fotografía 2. Fachada

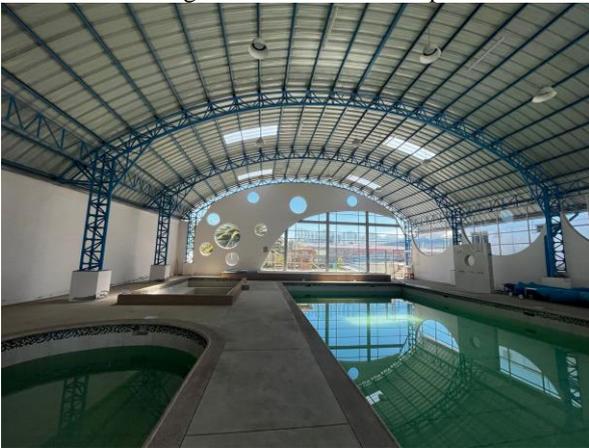
Fotografía 3. Piscina e hidromasaje

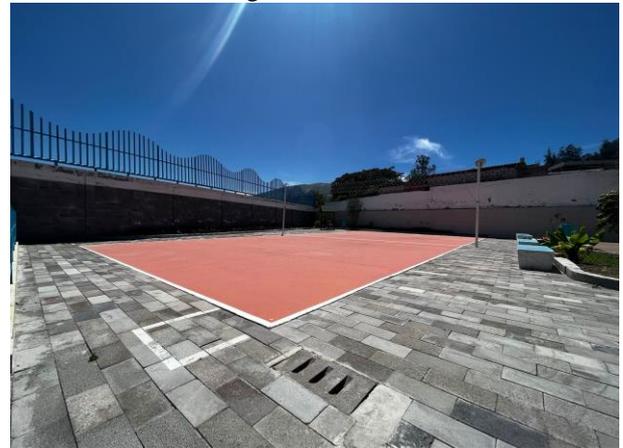
Fotografía 4. Cancha de Vóley

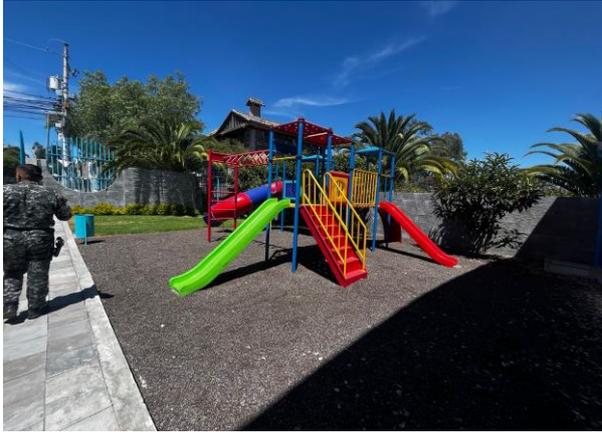
Fotografía 5. Juegos infantiles

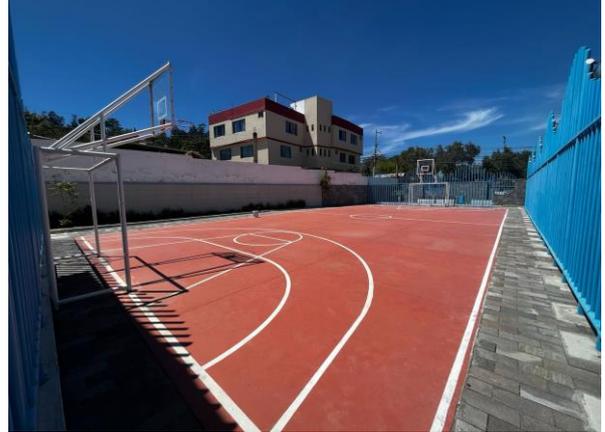
Fotografía 6. Canchas de básquet

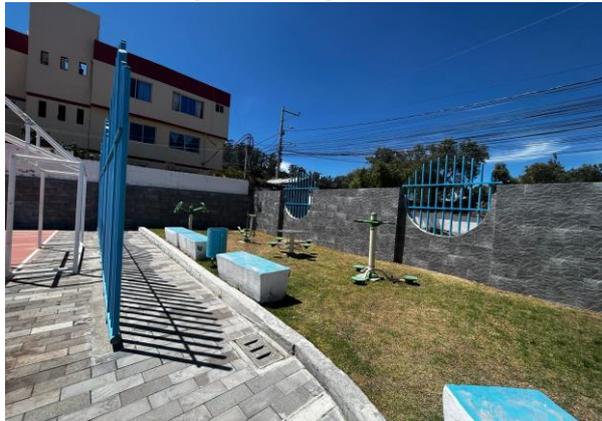
Fotografía 7. Mobiliario bioseguro

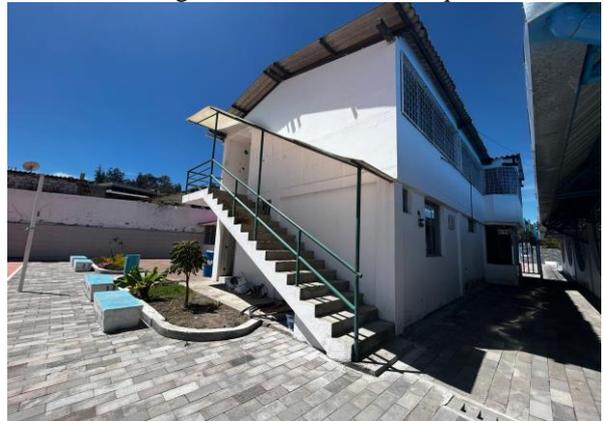
Mampostería y fachada: BUEN ESTADO
Ventanas y pisos: BUEN ESTADO
Paredes internas: REGULAR, afectadas por humedad.

Fotografía 8. Camerinos, duchas y baños

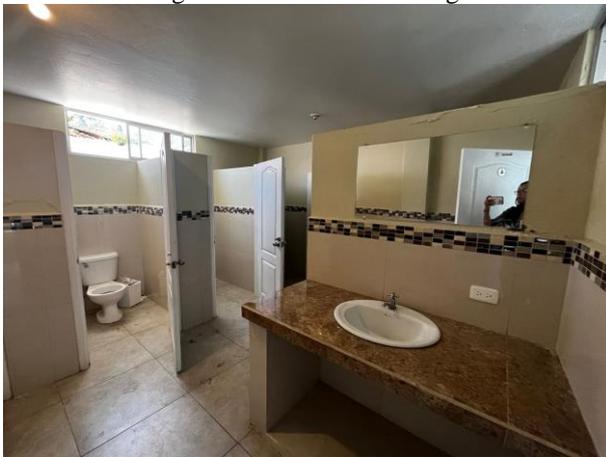
Fotografía 9. Baños

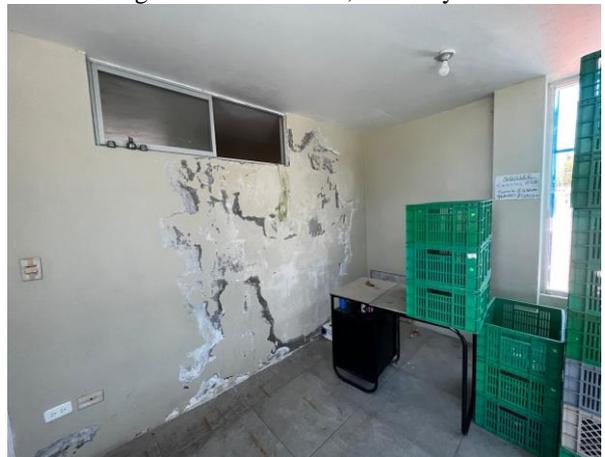
Fotografía 10. Camerinos
