No. TRÁMITE SITRA:	Memorando Nro. GADDMQ-DMGBI-AL-2022-0487-M
SOLICITANTE:	Sra. Mg. Karla Fabiana Ortega Espín – Área Legal
TIPO DE TRÁMITE:	Informe técnico de inspección
ASUNTO:	Estado y uso actual del Predio Nro. 131830 – Fondo Municipio de Quito

En atención al Memorando Nro. **GADDMQ-DMGBI-AL-2022-0487-M** de 11 de octubre de 2022, remitido por el Área Legal, dirigido al Área de Gestión de Bienes Inmuebles de la DMGBI, solicitando un informe de estado actual del predio Nro. 131830, en donde señala:

3.1.- DATOS TÉCNICOS DEL PREDIO (SIREC-Q):

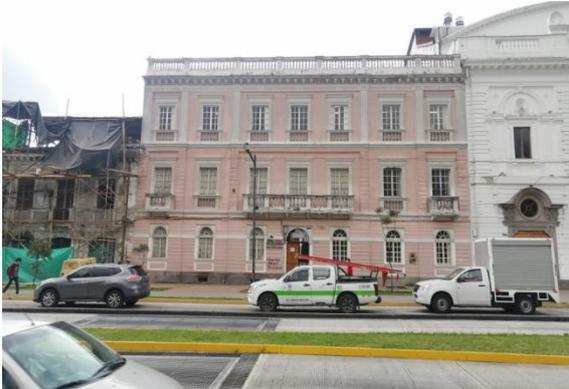
<p>Vista frontal</p>	<p>Fachada</p>

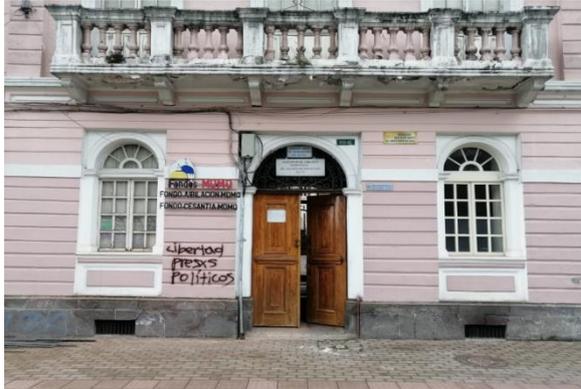
Mampostería y fachadas: Buen Estado (necesita pintura y mantenimiento).

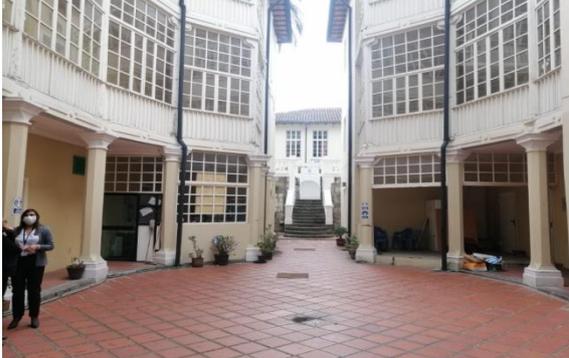
<p>Patio</p>	<p>Vista desde la parte posterior de la edificación</p>

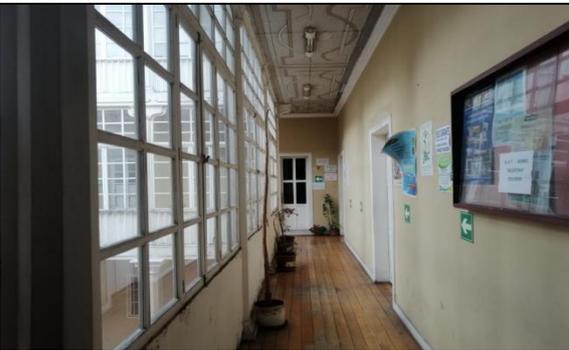
<p>Ventanales</p>	<p>Pasillos</p>

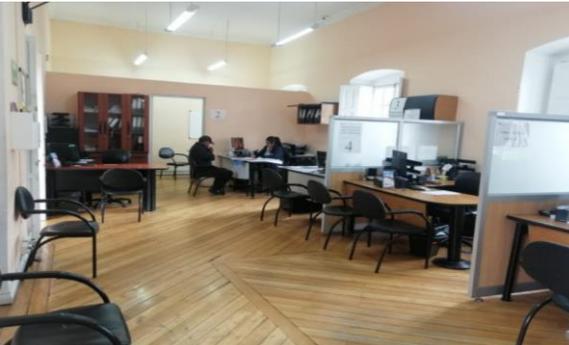
<p>Oficinas</p>	<p>Oficinas</p>

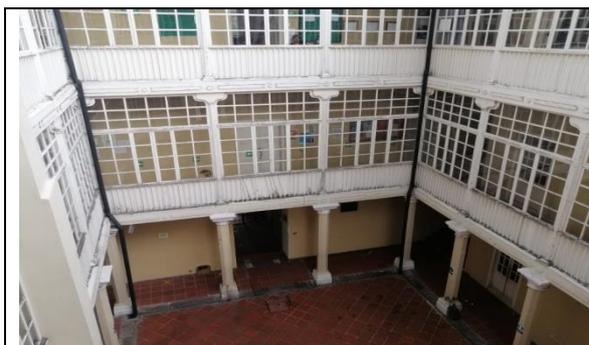
Vista desde la segunda planta

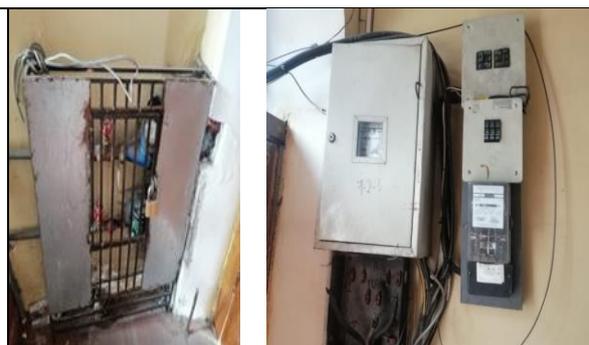
Medidores de luz eléctrica y agua
