<b>DIRECCIÓN METROPOLITANA DE GESTIÓN DE BIENES INMUEBLES</b>	<b>CODIGO:</b>
	<b>DOCUMENTO: INFORME TÉCNICO</b>	<b>DMGBI-AT-2022-141</b>

<b>No. TRÁMITE SITRA:</b>	N/A
<b>SOLICITANTE:</b>	Ing. Carlos Andrés Yépez
<b>TIPO DE TRÁMITE:</b>	Informe Técnico
<b>ASUNTO:</b>	Informe de ocupación y estado del predio No. 141756, donado al Club Deportivo Universidad Católica

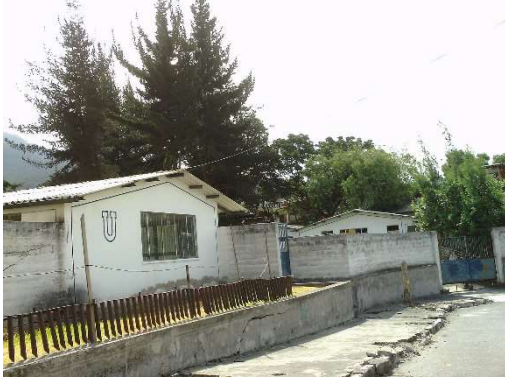
Imagen 1 : Vista fachada del inmueble

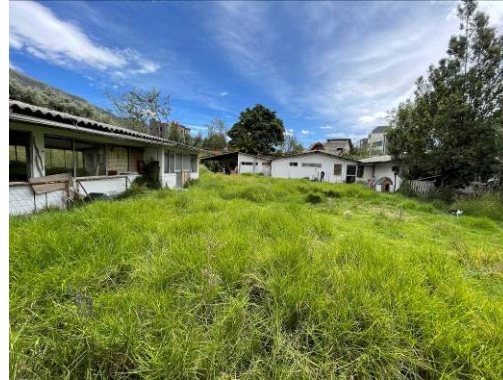
El predio cuenta con dos frentes, uno que da hacia la calle Vasco de Contreras y otro a la calle Manuela Sáenz, al ingresar se pudo apreciar vegetación bastante crecida, y la existencia de dos bloques constructivos principales.

Imagen 2: Vista patio con vegetación crecida

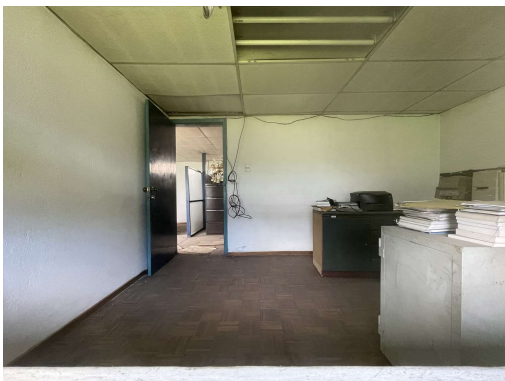
Dentro del bloque situado al sureste del predio, se pudo apreciar que existe desuso, actualmente unas habitaciones son usadas como bodegas, al encontrarse mobiliario de todo tipo almacenado en las mismas y otras son ocupadas de criadero de aves de corral.

Imagen 3: Interiores usados como bodegas

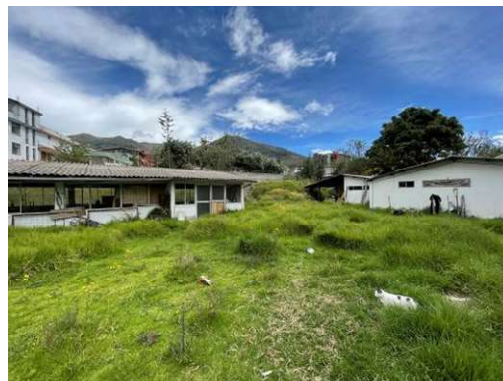
Los dos bloques constructivos presentan las mismas características, esto es: estructura metálica, mampostería de bloque enlucida y pintada, ventanería de hierro con vidrio común, cubierta de eternit, y cielo raso de yeso.

Imagen 4: Vista general de los bloques constructivos existentes

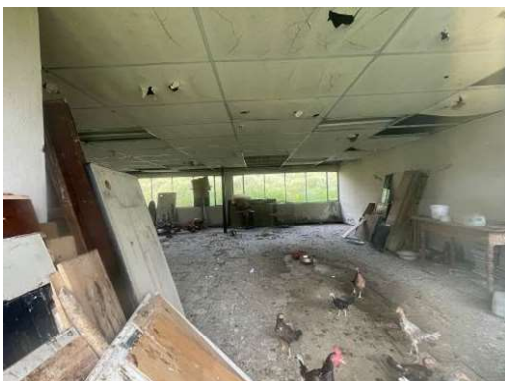
Imagen 5: Interiores usados para estancia de aves de corral

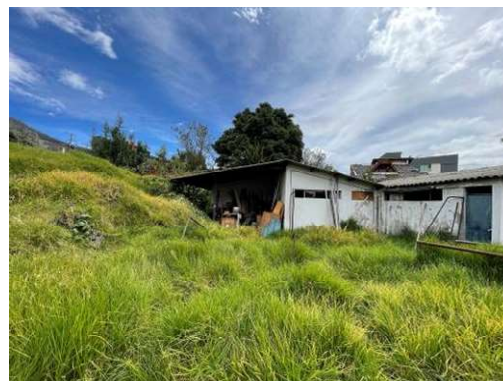
En el bloque situado al extremo noreste del predio, es usado una parte como bodega también, y otra es la vivienda del cuidador, quien supo manifestar que el bien se encuentra sin uso ni mantenimiento alrededor de unos diez años atrás.

Imagen 6: Vista del bloque usado como bodega y vivienda del cuidador

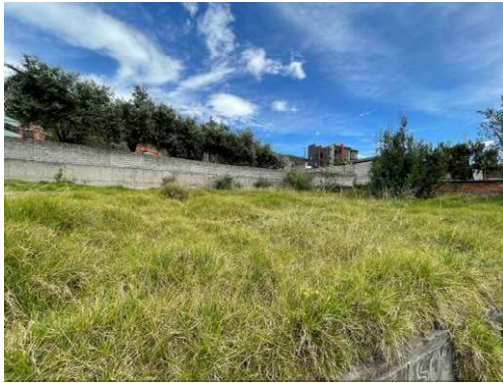
En el costado este del predio existe una extensión de área verde de tamaño considerable que al parecer era usada como cancha de fútbol, la cual también se encuentra con vegetación bastante crecida, el cerramiento del bien tampoco tiene mantenimiento.

Imagen 7: Espacio verde usado para recreación

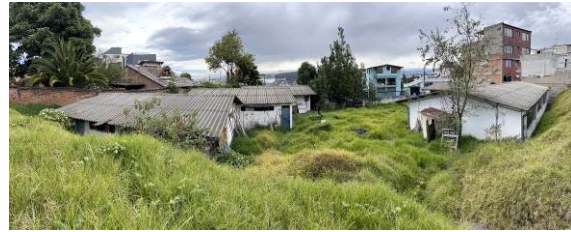
Vista general del inmueble
