Unidad Especial
**REGULA
TU BARRIO**

INFORME DE RIESGOS

Asunto: Informe de Calificación de Riesgos del asentamiento humano de hecho y consolidado denominado "Montecristi"

INFORME TÉCNICO
Evaluación de Riesgo: Solicitud UERB

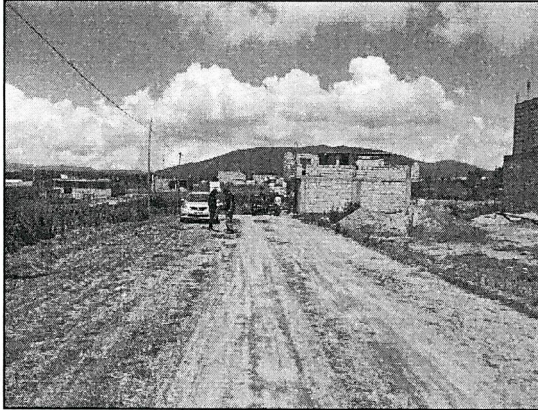
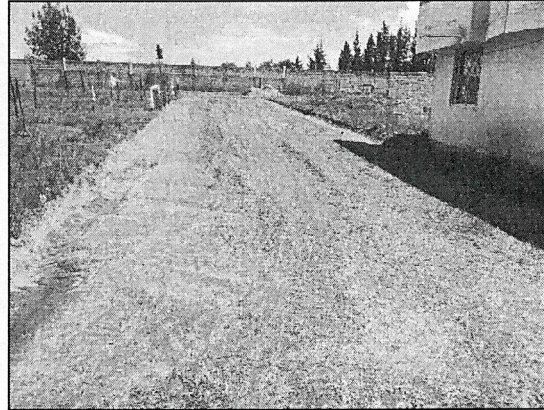
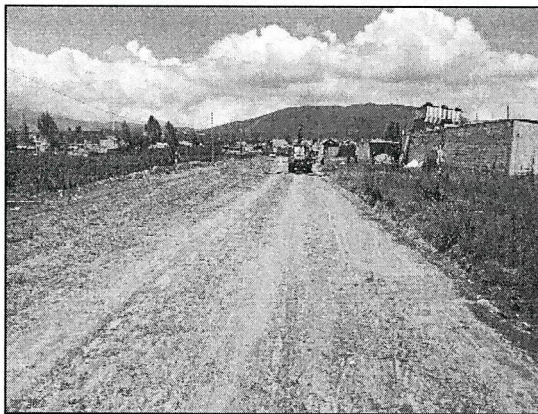
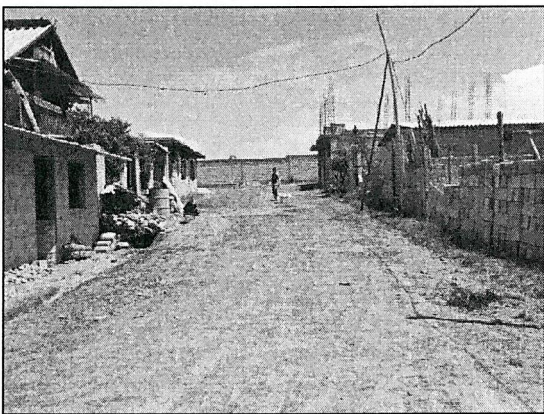
9.1.1 Vías y pasajes existentes en el AHHYC "Montecristi"

Sistema Vial: Las calles y pasaje son de tierra afirmada, parcialmente cubierta de vegetación y no cuentan con cunetas, ni sumideros y tampoco con bordillos, por lo que presentan una vulnerabilidad física alta ante fenómenos de erosión especialmente en temporada de lluvia.

- Posterior a la regularización del AHHYC "Montecristi", el asentamiento debe realizar las obras públicas tales como alcantarillado, bordillos y adoquinado como medida de mitigación para los procesos de erosión superficial.

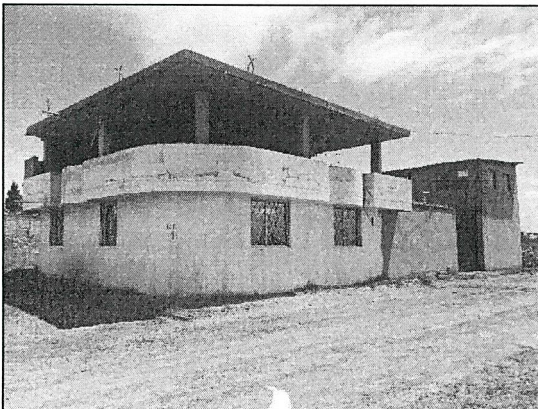
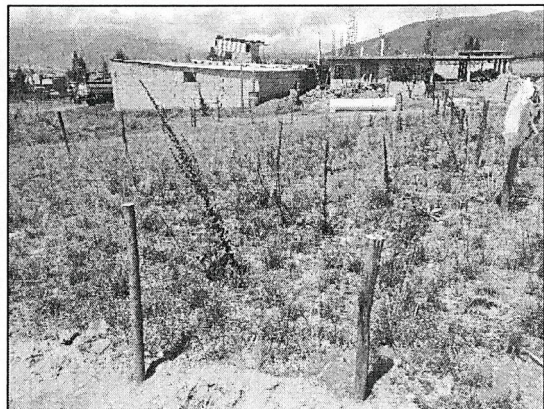
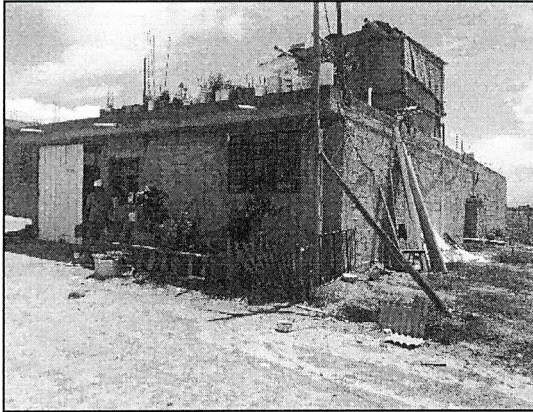
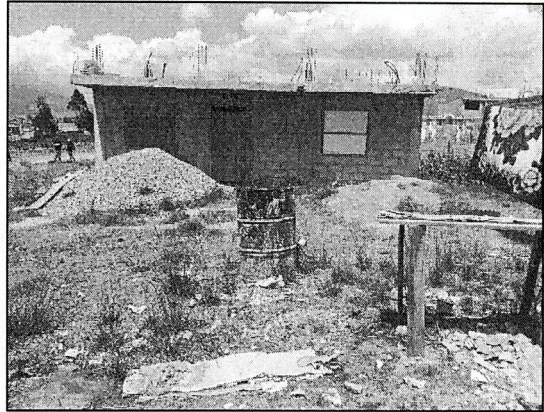
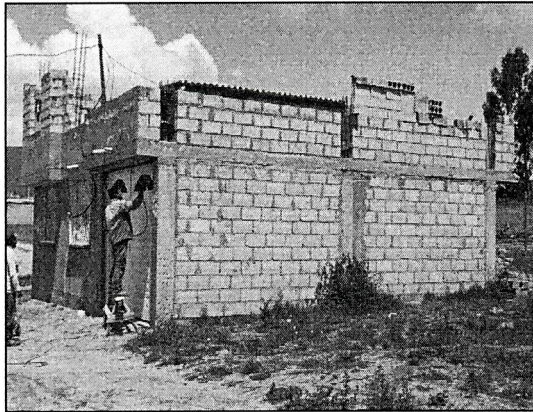
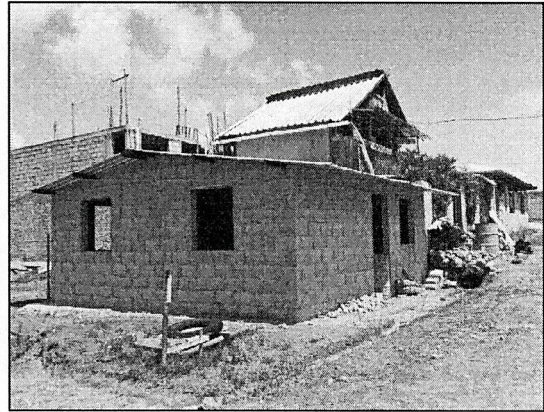
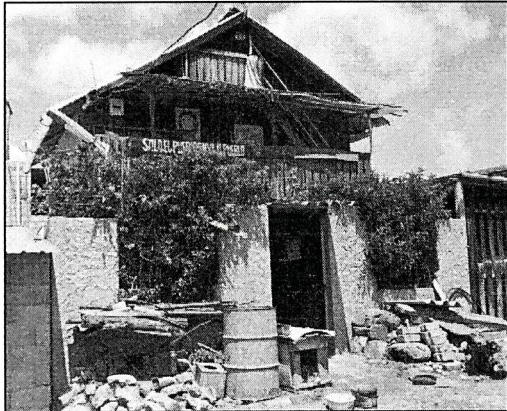
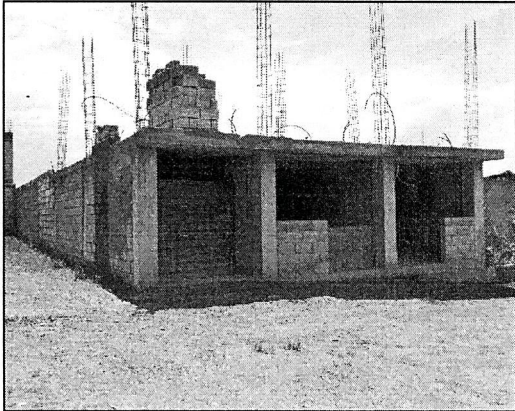
9.1.2 Materiales de las edificaciones construidas en el área de estudio

Ítem	Descripción
Área	42 lotes, pertenecientes al barrio "Montecristi", con un área total de 9.728 m ²
PUOS	Según el Plan de Uso y Ocupación del Suelo del año 2018, el área de Uso Vigente es de tipo Residencial Urbano 2 en su totalidad.
Relieve	Los predios evaluados están ubicados entre los 2800 m.s.n.m. y los 2795 m.s.n.m. con una diferencia altitudinal de cinco metros sobre el nivel del mar. Además, presenta una superficie plana a casi planas con un rango de inclinación menor a los 5 grados sobre la superficie terrestre.
Número de Edificaciones	17 lotes con edificación.
Tipos edificación: Casa/edificio de departamentos/Mediaagua (Construcción Informal)	<p>Al tratarse de una inspección visual, no se realizó ninguna prueba de tipo exploratorio, ni de remoción de materiales, sino de la evaluación de las edificaciones observadas exteriormente a los elementos estructurales y no estructurales, así como de los materiales de construcción.</p> <p>En el área en análisis se identificó estructuras con las siguientes características:</p> <ol style="list-style-type: none"> Edificaciones de una planta, conformadas con sistemas de mampostería simple de bloque fijado con mortero (arena, cemento y agua), la cubierta cuenta con correas de madera que soportan planchas de fibrocemento/zinc, algunas con áreas sin enlucidos. Edificaciones de una planta que constan con columnas de hormigón armado, mampostería de bloque fijado con mortero, y losa de cubierta también de hormigón armado, algunas sin enlucidos y con presencia de humedad. Edificaciones de una planta que constan con columnas de hormigón armado, mampostería de bloque fijado con mortero, y cubierta cuenta con correas de madera que soportan planchas de fibrocemento/zinc, algunas sin enlucidos. Edificaciones de dos plantas que constan con columnas de hormigón armado, mampostería de bloque fijado con mortero, losa de entrapiso de cubierta también de hormigón armado, algunas sin enlucidos y con problemas de humedad. Edificaciones de dos plantas que constan la primera planta con columnas de hormigón armado, la segunda con columnas de caña guadúa, mampostería de bloque fijado con mortero, entrapiso de entramado de madera, cubierta con correas de madera que soportan planchas de zinc, algunas sin enlucidos y con problemas de humedad.

<ul style="list-style-type: none"> Edificaciones de dos plantas constituidas con sistemas de pórticos de madera, entrepiso con entramado de madera, cubierta con correas de madera que soportan planchas de fibrocemento, mampostería de madera.
--	---

- **Eventos sísmicos:** de manera general, todo el AHHYC "Montecristi" de la Parroquia Calderón presenta condiciones de Riesgo Moderado Mitigable, debido a la informalidad de las construcciones y al estado de conservación de varias viviendas.
- **Fenómenos volcánicos:** el riesgo ante esta amenaza para todo el AHHYC "Montecristi" es Moderado-Alto Mitigable tomando en cuenta principalmente la recurrencia eruptiva de los volcanes analizados, la exposición del asentamiento humano (distancia respecto a cada volcán) y la vulnerabilidad de sus viviendas.

- Se recomienda que los propietarios y/o poseedores del AHHYC, no construyan más viviendas en el macrolote evaluado, ni aumenten pisos/ plantas sobre las edificaciones existentes, hasta que el proceso de regularización del asentamiento culmine y se determine su normativa de edificabilidad específica que deberá constar en sus respectivos Informes de Regulación Metropolitana (IRM), previa emisión de la licencia de construcción de la autoridad competente que es la Secretaría de Territorio, Hábitat y Vivienda (STHV).

- Posterior a la regularización del AHHYC "Montecristi", las edificaciones en proceso de construcción, aumento en planta o elevación y demás edificaciones dentro del área en análisis, que no dispongan de un diseño estructural o algún tipo de asesoría técnica, los propietarios deberán contratar a un especialista (Ingeniero/a Civil), para que realice evaluaciones estructurales de las viviendas y defina alternativas de reparación y/o reforzamiento estructural según cada caso, y conforme al estudios de suelos en cumplimiento con la normativa del INEC-2015.

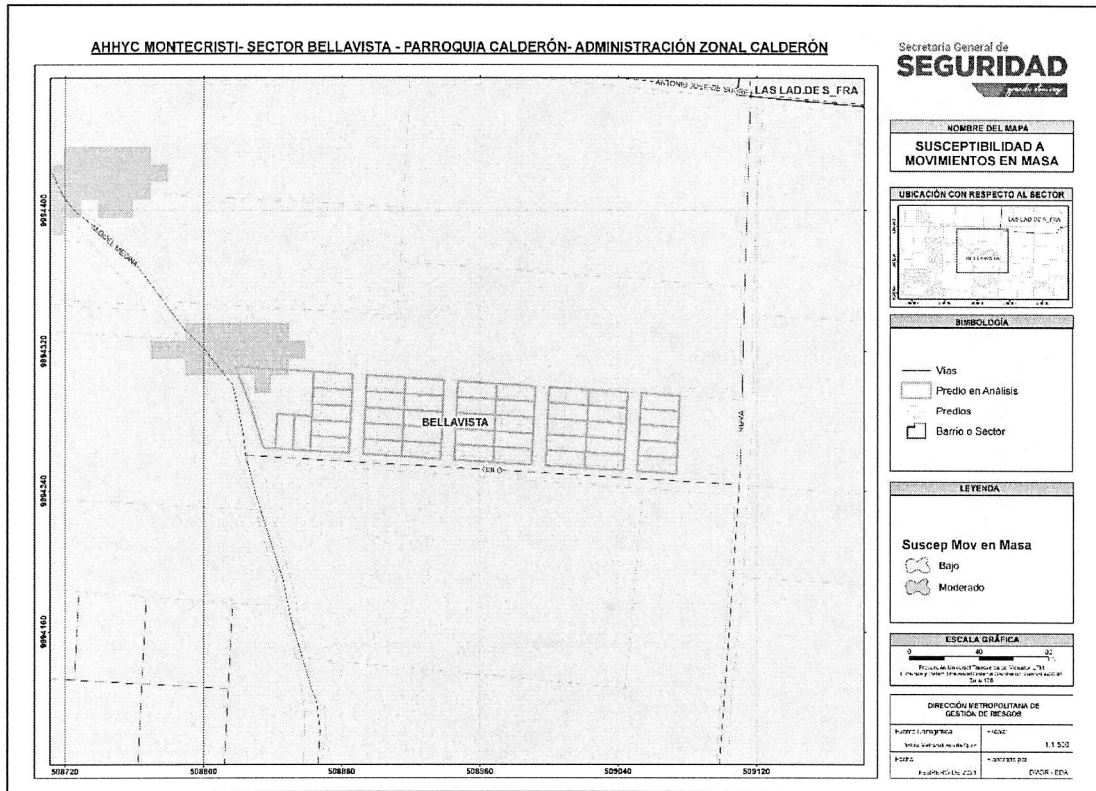
9.2.2 Susceptibilidad a Movimientos en Masa.

Localmente, el terreno presenta pendientes bajas (5 grados), por lo que la pendiente es plana a casi plana. Debido a las pendientes donde se ubica el AHHYC "Montecristi", no existen excavaciones o cortes del terreno que han generado taludes. Con esta información se define que la **Amenaza por Movimientos en Masa es Baja** en el AHHYC "Montecristi".
