INFORME TÉCNICO NO. 128-GOP(S)-CSSA-2017

<p>QUITO EMPRESA PÚBLICA METROPOLITANA DE GESTIÓN INTEGRAL DE RESIDUOS SÓLIDOS EMGIRS-EP</p>
Área: Coordinación de Seguridad Industrial, Salud Ocupacional y Ambiente	Fecha: 04/09/2017	
Asunto: Inspecciones a las escombreras El Troje IV, Oyacoto y Cocotog

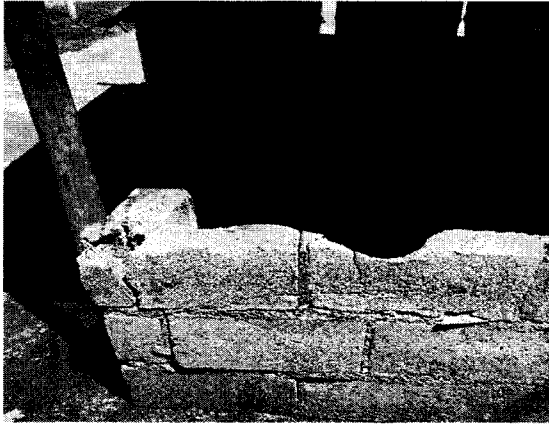
MES: Agosto _ El Troje Foto 5: Cubeto de contención se encuentra fisurado	MES: Agosto _ El Troje Foto 6: Presencia de hidrocarburos en el suelo en la zona de mantenimiento

- En una de las inspecciones realizadas en la escombrera El Troje IV con enfoque ambiental, se visualizó que el cubeto de contención de aceites usados se encuentra fisurado. En el contenedor de “Kit de derrames” se encuentra basura común, así mismo en el contenedor de “desechos peligrosos” se encuentran desechos ajenos.

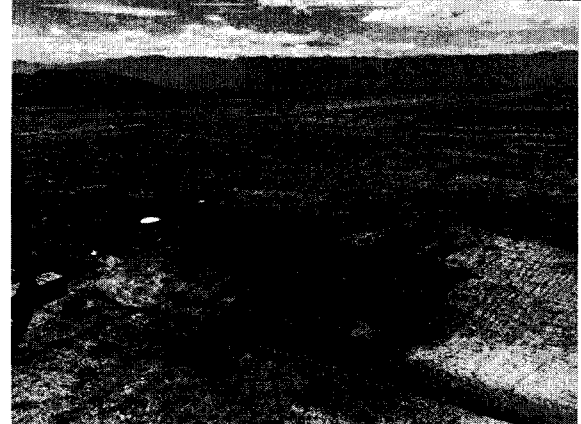
- En la zona de mantenimiento de maquinaria pesada de El Troje IV, se presencia derrame de hidrocarburos y un fuerte olor de combustible, mismos que deben tener una remediación ambiental.

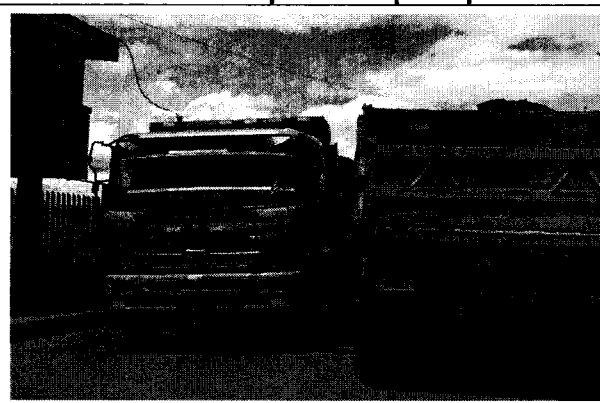
Foto 10: Volquetas ingresan y salen de la escombrera por la vía principal

- En la escombrera El Troje IV se recomienda delimitar una zona para disponer los neumáticos.
- Los vehículos que ingresen al parqueadero de la escombrera El Troje IV deben parquearse de reversa, como lo indica la señalética.
- Mayor control de ingreso de las volquetas en las tres escombreras, respetando el límite de velocidad y utilización de tolva o carpa hasta el momento de disponer el material transportado.
- Control en la vía de acceso de las volquetas en la escombrera de Cocotog, ya que lo hacen por la vía principal causando tráfico en la misma.

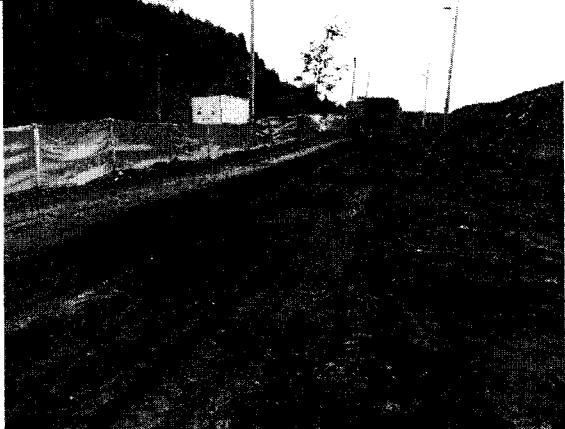
MES: Julio	
Foto 7: Lodo en la vía de acceso (caseta de cobro)	Foto 8: Mejoramiento de la vía de acceso con lastre

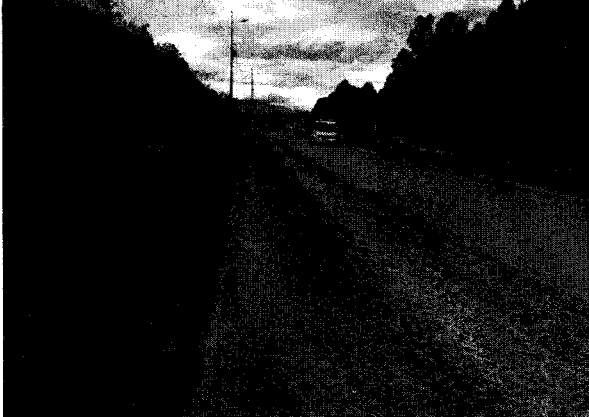
MES: Julio	
Foto 11: Nivelación de la vía de acceso, sector del recolector	Foto 12: Presencia de lodo en la Av. Simón Bolívar

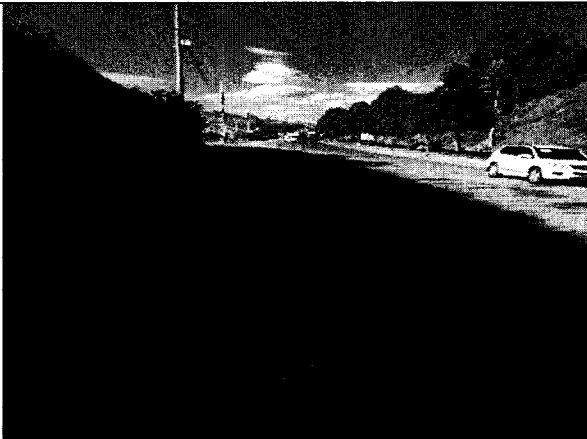
Foto 3: Presencia de polvo y lodo en la Avenida Simón Bolívar

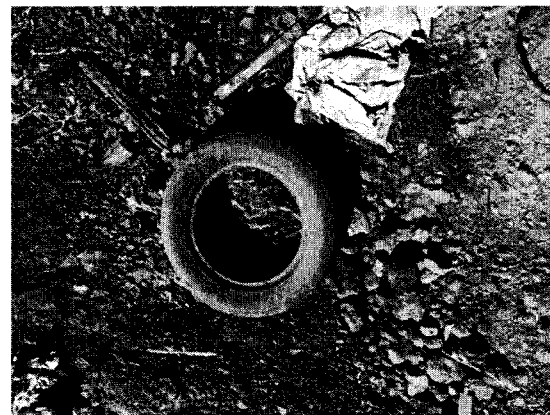
Foto 6: Presencia de neumáticos en la escombrera

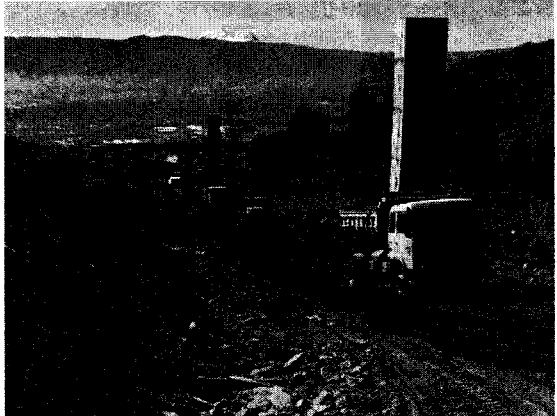
MES: Agosto	
Foto 11: Humectación de la vía de acceso (caseta de cobro)	Foto 12: Caso omiso a la señalética del límite de velocidad (10km/h)

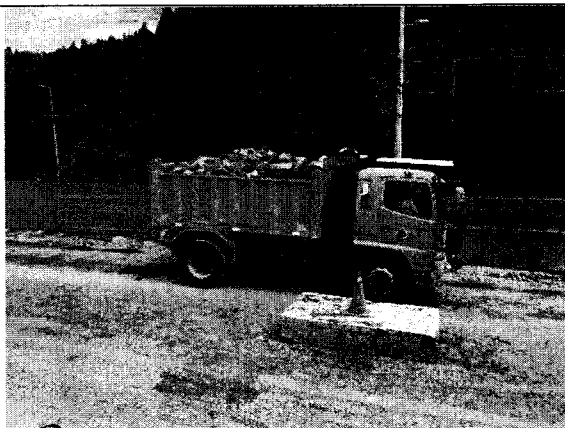
MES: Julio	
Foto 11: Ingreso de volquetas sin tolva o carpa	Foto 12: No existe señalética de ningún tipo en las vías de acceso de la escombrera
