OFICIO No. CMS-RPQ-2016-145

Dentro del marco contrato No. 19-2014 del proyecto de “MODERNIZAR DE MANERA INTEGRAL EL REGISTRO DE LA PROPIEDAD DEL DISTRITO METROPOLITANO DE QUITO”, el Consorcio Archivos Digitales MEB Seventeenmile (Consortio) entregó el hardware requerido por el Registro de la Propiedad del Distrito Metropolitano de Quito (RPDMQ), entre estos las impresoras OFFICEJET X555.

Fecha:	19/10/2016	
Empresa:	<u>Registro de la Propiedad Quito</u>	Solicitante: Consorcio Archivos Digitales MEB Seventeenmile
Descripción de equipo:	Impresora HP	Serie de equipo: CN47U4Y03G
MODELO	OFFICEJET X555	Problema equipo: Equipo atasca papel al ingresar por 2 bandejas

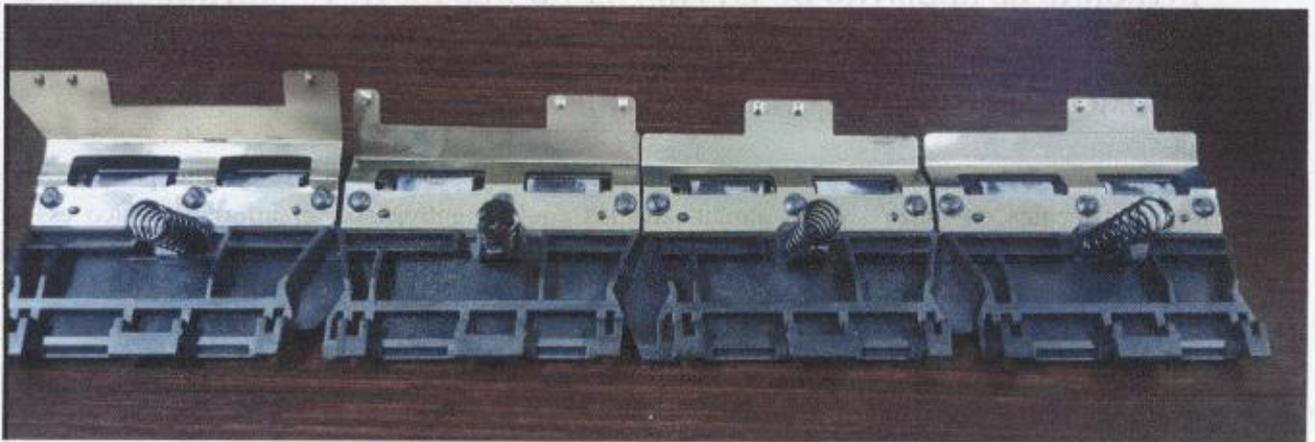
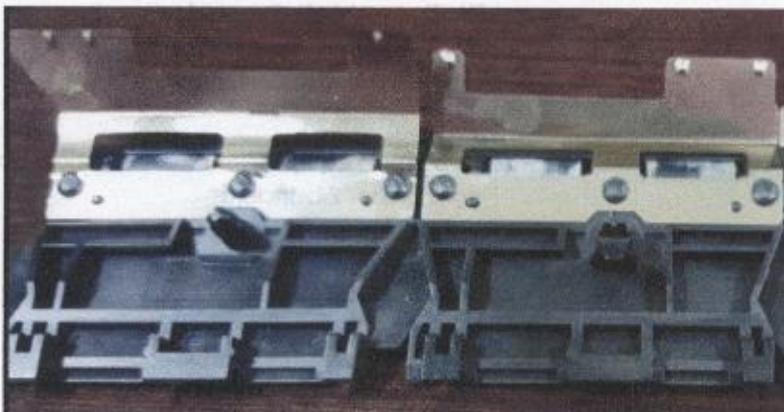
produce un desplazamiento des-uniforme por el lado derecho, el cual se detecta que la primera guía de papel se encuentra desalineado, se procede a desarmar la guía de papel y se detecta que un alimentador se encuentra roto el seguro de adhesión el cual produce una desnivelación de la guía (foto adjunta).

- Este soporte no se puede reparar ya que no se encuentra el pedazo roto dentro de la impresora ni tampoco se puede volver a adherir debido a la presión que genera esta parte contra la guía, entre las razones principales puede ser un golpe brusco del equipo lo cual produjo la falla.
- Por lo cual la guía de papel se encuentra desalineada y no se puede volver a colocar uniforme, es necesario el cambio de la parte completa para su reparación, pero debido a que este modelo no tiene soporte de partes no puede ser reparado, por lo cual se recomienda dar de baja el mismo.

Del diagnóstico técnico dado se identifica que la principal causa podría ser “un golpe brusco del equipo”, este se puede deber a una manipulación brusca de las bandejas o a un golpe en el equipo.

La identificación del daño por parte del técnico especializado fue reportado a Hewlett Packard (fabricante) con el reporte de la novedad encontrada, la respuesta está estimada en un lapso de 30 a 45 días.

Dependiendo de la notificación de la empresa Hewlett Packard el Consorcio notificará al RPDQM sobre las acciones a desarrollar, es necesario recalcar que la identificación del problema solo se pudo ejecutar cuando se desarmó por completo el equipo por parte de los técnicos (última etapa), después de un proceso de diagnóstico exhaustivo para identificación de fallas.
