## **INFORME DE ACTIVIDADES REALIZADAS PARA EL CUMPLIMIENTO DEL PLAN DE MANEJO AMBIENTAL PARA LA CONSTRUCCIÓN DE LA PRIMERA LÍNEA DEL METRO DE QUITO – FASE 2**

**PERÍODO JULIO DE 2016 A ENERO 2017**

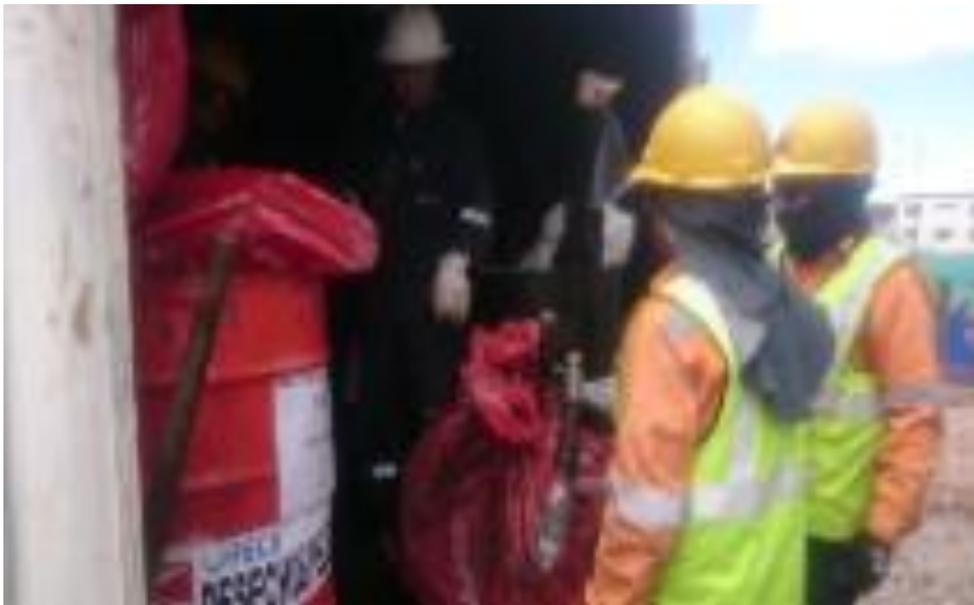
Foto 18.- Retiro de desechos peligrosos en Patio de Talleres y Cocheras.

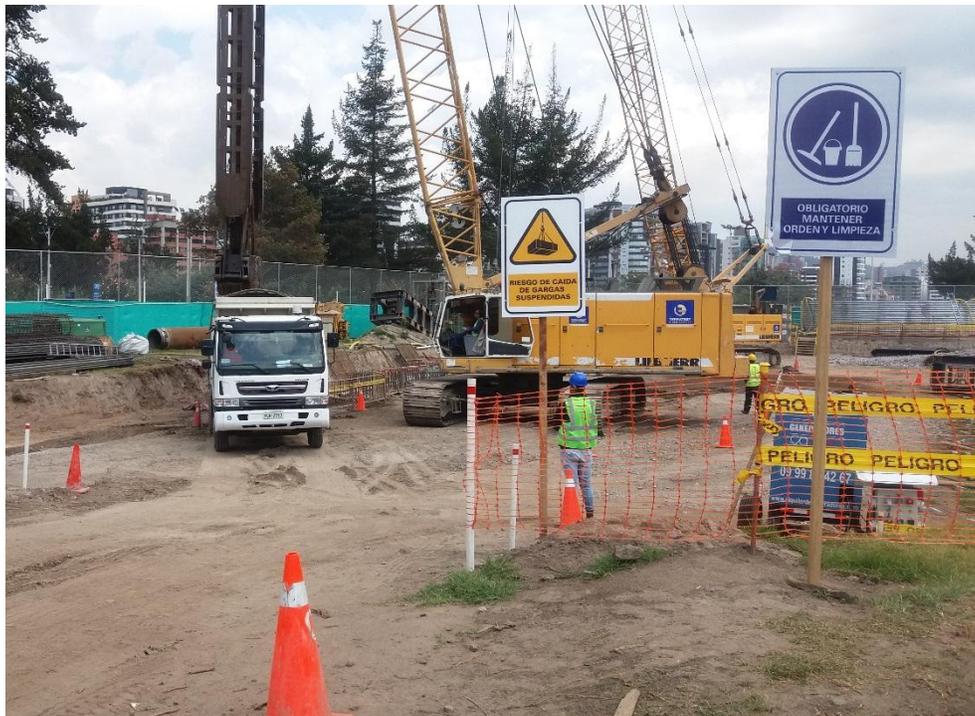
Foto 77.- Frente de obra limpio y ordenado (La Carolina).

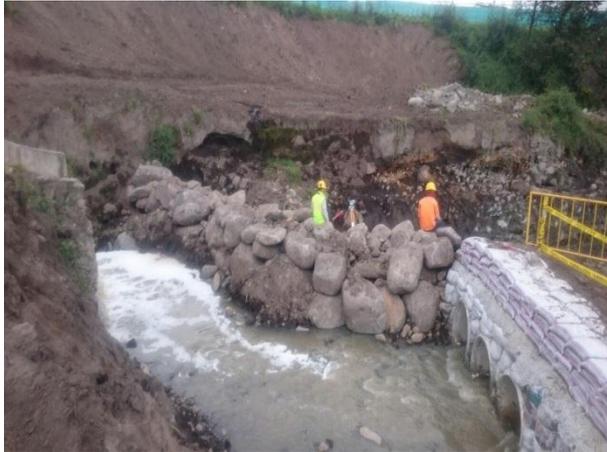
Con respecto a sistemas hídricos o afluentes aledaños a los frentes de obra, la contratista ha cercado el acceso a cualquier cuerpo de agua con el objeto de que no se envíen residuos de ninguna clase hacia esos cauces. Fiscalización inspecciona continuamente las quebradas aledañas con el fin de verificar que no existan puntos de contaminación provenientes de la obra.

**Foto 8.- Medidas de protección quebrada Ortega.**
