PRIMERA LINEA DEL METRO DE QUITO

FASE II

**INFORME: VISITA TECNICA A EDIFICACION UBICADA EN EL SECTOR DE LA ESTACION MORAN VALVERDE**

PMQ-CL1-D-OBC-AUS-EMV-IFT-  
0001-01A

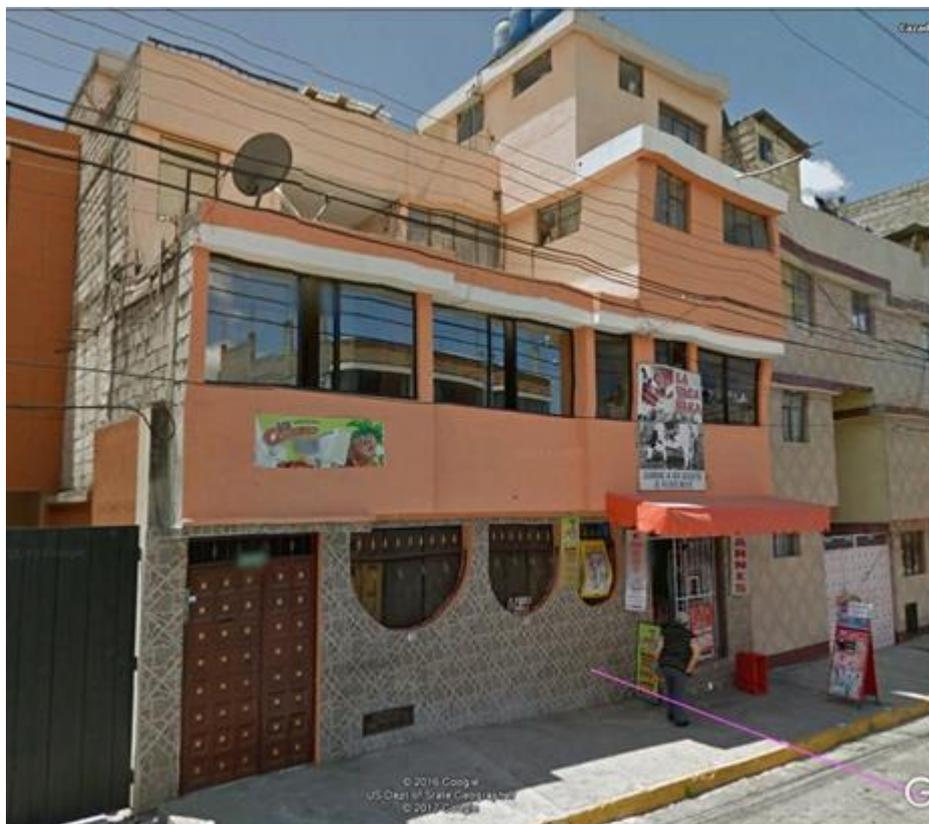
En el cuarto piso existe un departamento pequeño con una losa de cubierta en aprox. 50% del área total, el restante de la losa de este piso sirve como losa de cubierta del piso 3 como indica la Imagen N°3.

*Imagen 3: Aspecto general del inmueble*

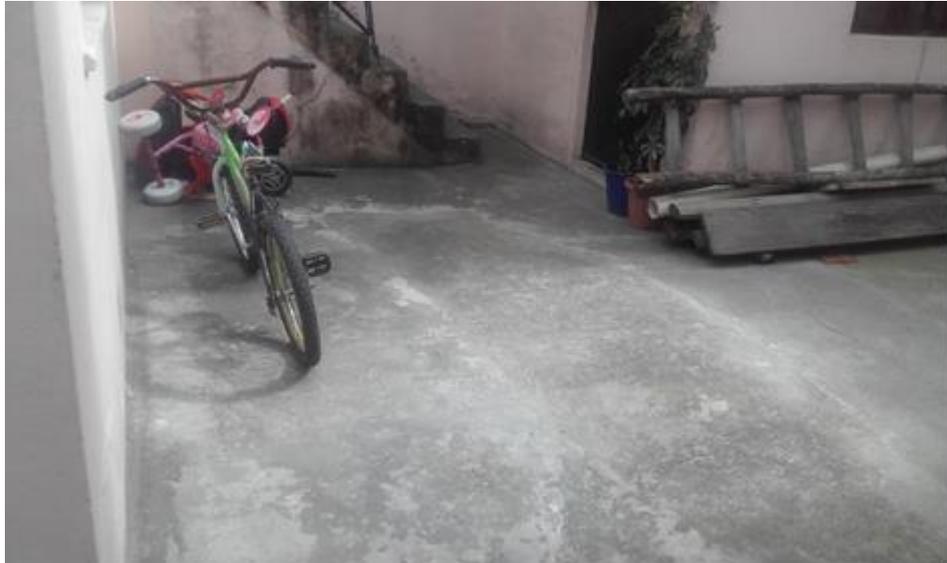
Como se observa en las imágenes N°4 y N°5, las condiciones de la losa de cubierta son malas, se observa deterioro y muchos agrietamientos. Se registran filtraciones y empozamientos en la losa. Aunque existen rejillas de desagües se observa que las pendientes hacia éstas no son uniformes ni están bien canalizadas. La citada losa no cuenta con ningún elemento de impermeabilización.

*Imagen 4: Vista externa de la Losa de cubierta del piso 3*

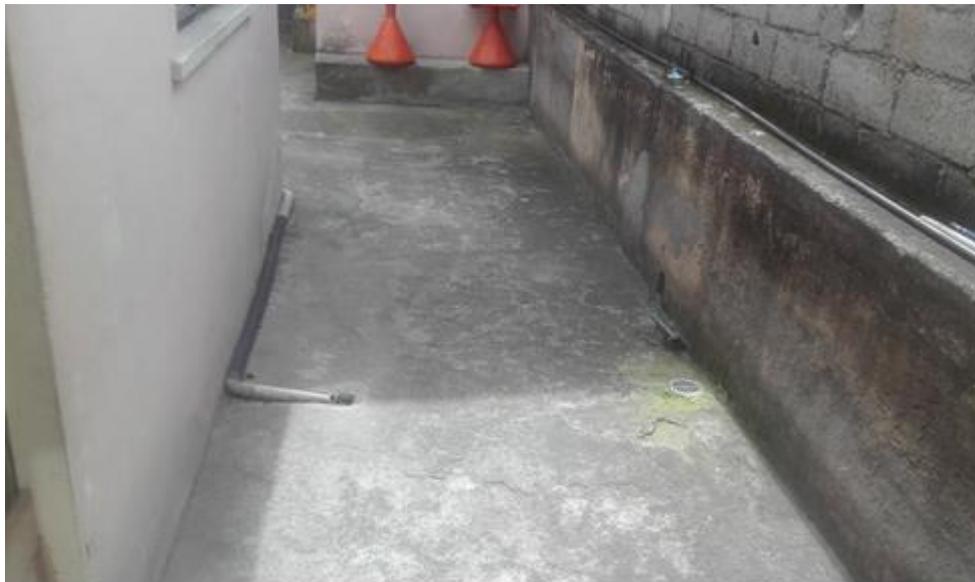
*Imagen 5: Vista externa de la Losa de cubierta del piso 3*

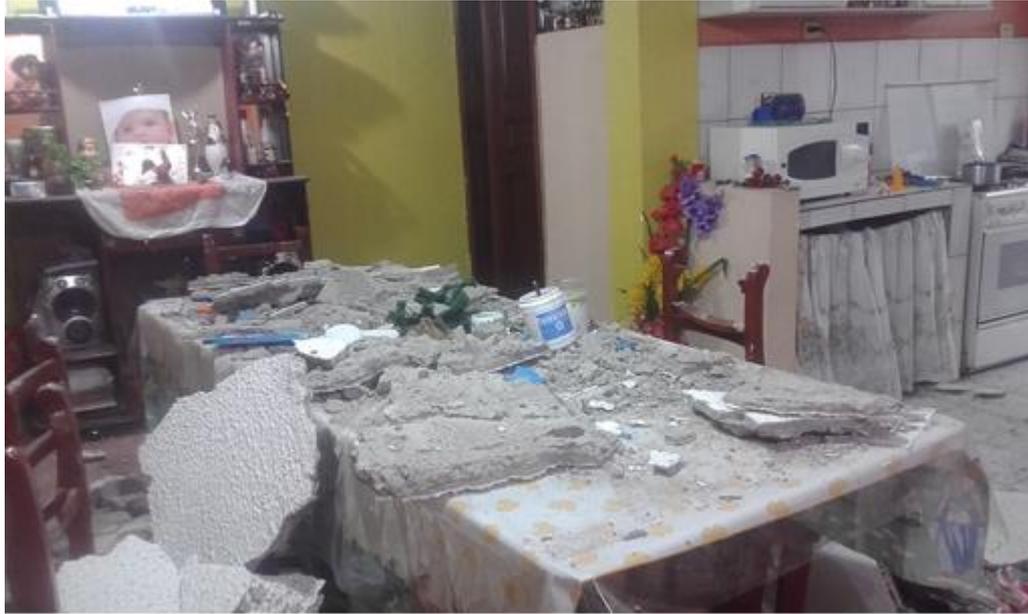
El día 26 de enero de 2017, el enlucido y parte del recubrimiento de la losa de cubierta del piso 3, en la zona del comedor, se desplomó, quedando un área considerable expuesta (Imagen N°6).

**Imagen 6: Afectación de la vivienda (No se observa la existencia de bovedilla)**

En las imágenes N°6 y N°7 se puede comprobar que el enlucido solo queda fijado al forjado por adherencia al hormigón de los nervios y, al acero que conforma el armado del forjado sin presencia de bovedillas. Ambos se presentan muy afectados por la presencia de agua, filtrada desde su construcción.

En consecuencia, se establece que la causa del incidente es producto de las filtraciones de agua que ha tenido el inmueble. Al no disponer de drenaje adecuado ni impermeabilización en la losa, el agua se filtra en la losa de cubierta, afectando de esta forma a la estructura portante y, a su vez, provocando corrosión de la armadura, pérdidas de adherencia y, finalmente el desplome del enlucido.

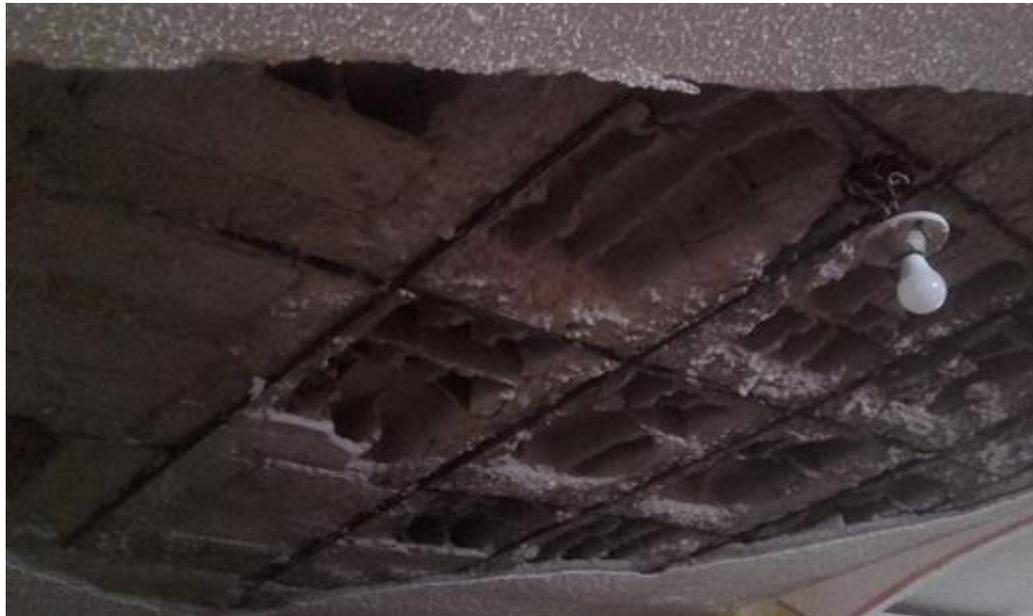
Como se observa en la siguiente imagen se constata que existe humedad en la zona afectada, dejando expuesta a la armadura de la losa. Se puede ver que no existe un recubrimiento mínimo de acuerdo a lo especificado en la Norma Ecuatoriana de la Construcción, deduciendo que el proceso constructivo fue irregular.

**Imagen 7: Afectación a la vivienda. Se observa la armadura con evidentes signos de corrosión (vista interna de la losa de cubierta del piso 3)**

Así mismo, se observa una deficiente ejecución del forjado, ya que no existe ningún recubrimiento de la armadura, lo que favorece el fenómeno de corrosión de la misma, como se observa claramente en la imagen N°7.
