Contrato: Construcción de la Primera Línea del Metro de Quito; Fase 2			
Cliente: Empresa Pública Metropolitana Metro de Quito		R.A N°:	
Responsable del registro: Andrea Ortega			
Subcontratista: Ecuaferrallas y Econfrados Cia. Ltda.		<input type="checkbox"/> NA	
Tipo de evento			
<input type="checkbox"/> Sin pérdida de días <input checked="" type="checkbox"/> Con pérdida de días <input type="checkbox"/> Fatal <input type="checkbox"/> SAA <input type="checkbox"/> Pérdida material			
Datos del involucrado			
Nombre: Jose Leandro Maldonado Paladines		Registro: 1105560641	
Sexo: <input checked="" type="checkbox"/> Masc <input type="checkbox"/> Fem	Edad: 25 años	Estado civil: Soltero	
Cargo / Función: Ayudante de Producción	Área / Sector: Producción		Turno: Diurno
Fecha de admisión: 17/10/2016	Tiempo de Cargo / Función: 3 meses y 15 días		
Horas trabajadas hasta el accidente: 3 horas		¿En hora extra? NO

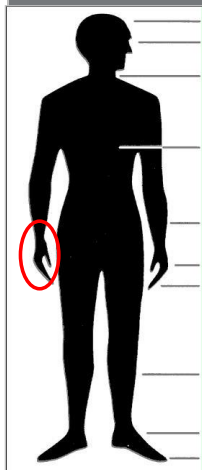
Característica del daño

Parte afectada:

seleccionar DEDO MANO DERECHA

seleccionar CUARTO

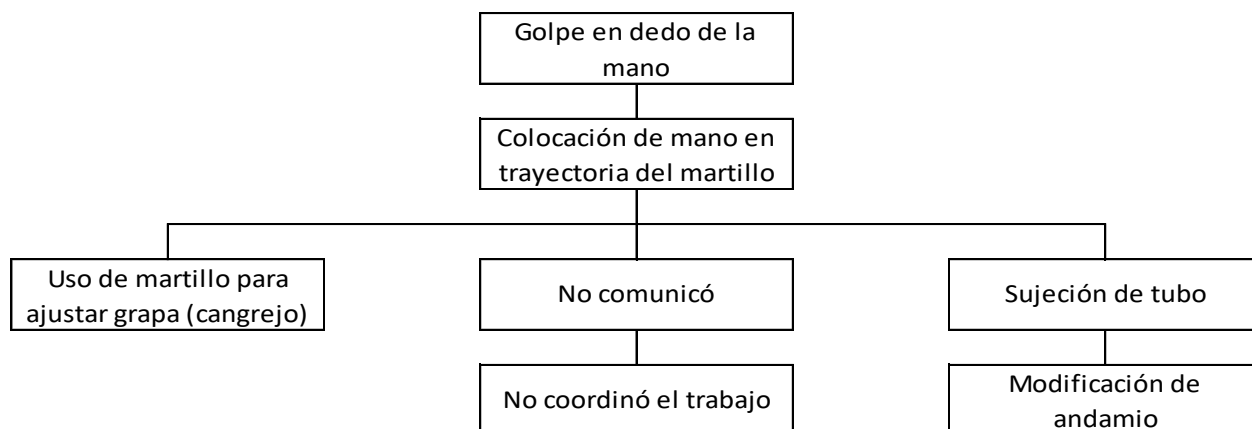
Análisis de causa

Causas inmediatas

Adoptar posición inadecuada para realizar la tarea.
No advertir
Colocación inapropiada de manos

Causas raíz

Falta de coordinación
Falta de comunicación de las acciones
Identificación de peligros deficiente
Instrucciones insuficientes
Modificación de andamio

Acción correctiva / Preventiva	Plazo	Responsable
Preveer el diseño y armado de andamios de acuerdo con las exigencias de la tarea	30/1/2017	Encargado de producción
Supervisión y acompañamiento para armado y/o modificación de andamios	29/1/2017	Auxiliar de S.S.A
Capacitación y adiestramiento sobre comunicación y coordinación de trabajos simultáneos	31/1/2017	Técnico de S.S.A
Inspección y acompañamiento durante el armado y/o modificación de andamios	29/1/2017	Auxiliar de S.S.A y Encargado de producción
Actualización del APT	3/2/2017	Técnico de S.S.A
Difusión del incidente	1/2/2017	Técnico de S.S.A
