Construcción:	Construcción de la Primera Línea del Metro de Quito; Fase 2		
Cliente:	Metro de Quito	R.A N°:	
Responsable del registro:	Omar Franco		
Subcontratista:	IFCE	<input type="checkbox"/> NA

Proceso / Actividad:	Izaje horizontal de pantalla
Etapas de la actividad en el momento de la ocurrencia:	Ubicación y bajada de pantalla
Objeto o equipo involucrado:	Pantalla 04 y tronco cilíndrico
Responsable de la actividad en el momento de la ocurrencia:	Anastasio López
¿Caso recurrente en el proceso / actividad?:	No
Obligatoria definición del plan de acción y apertura del informe de no conformidad (RNC)	
Tipo de daño:	Golpe por objeto móvil Agente causal: Tronco cilíndrico
Naturaleza de la lesión:	Fractura incompleta no desplazada del tercio distal del peroné izquierdo

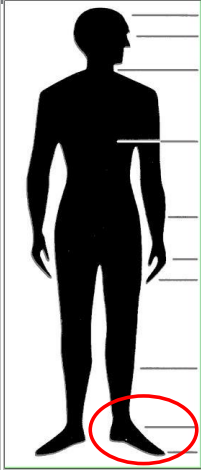
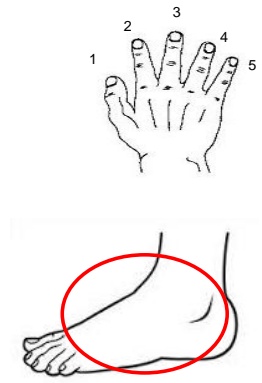
Parte afectada:
seleccionar PIE
seleccionar IZQUIERDO

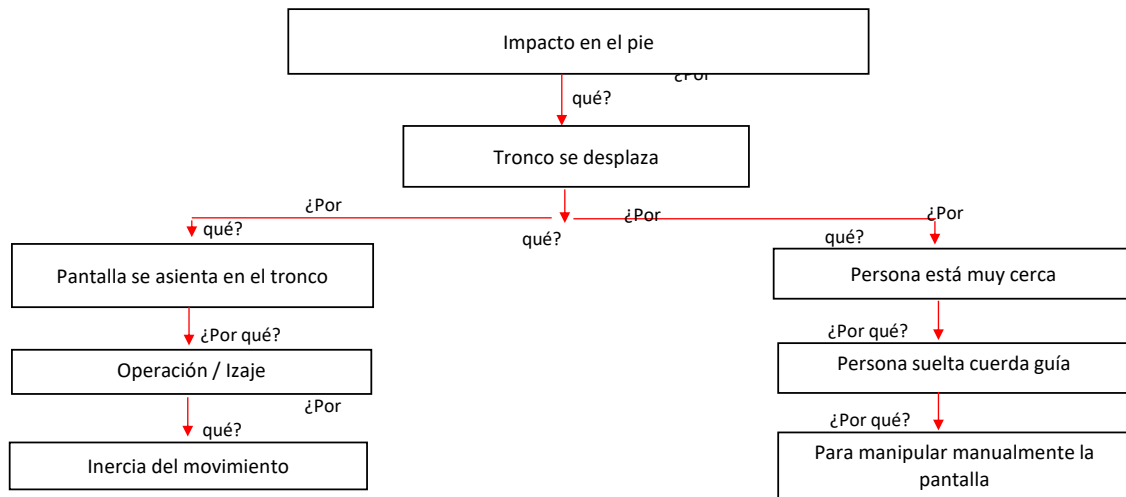
Análisis de causa

- No guardar distancia de seguridad
- Adoptar posición inadecuada / insegura para realizar la tarea
- Agarrar carga de forma insegura
- Exponerse innecesariamente a cargas oscilantes
- Apoyos cilíndricos sin asegurar

- Criterio errado
- Supervisión insuficiente

Acción correctiva / Preventiva	Plazo	Responsable
Asegurar los apoyos cilíndricos	10/2/2017	Encargado Producción
Revisión del APT y procedimiento de izaje	10/2/2017	Seguridad CL1
Difusión del incidente y capacitación específica a los ayudantes de izaje	06/02/17	Seguridad CL1
Supervisión de maniobras de izaje	06/02/17	Encargado Producción
