ACCIDENTE PERSONAL – ESTACIÓN LA CAROLINA

07 - 04- 2017

Contrato: Construcción de la Primera Línea del Metro de Quito; Fase 2
Cliente: Empresa Pública Metropolitana Metro de Quito

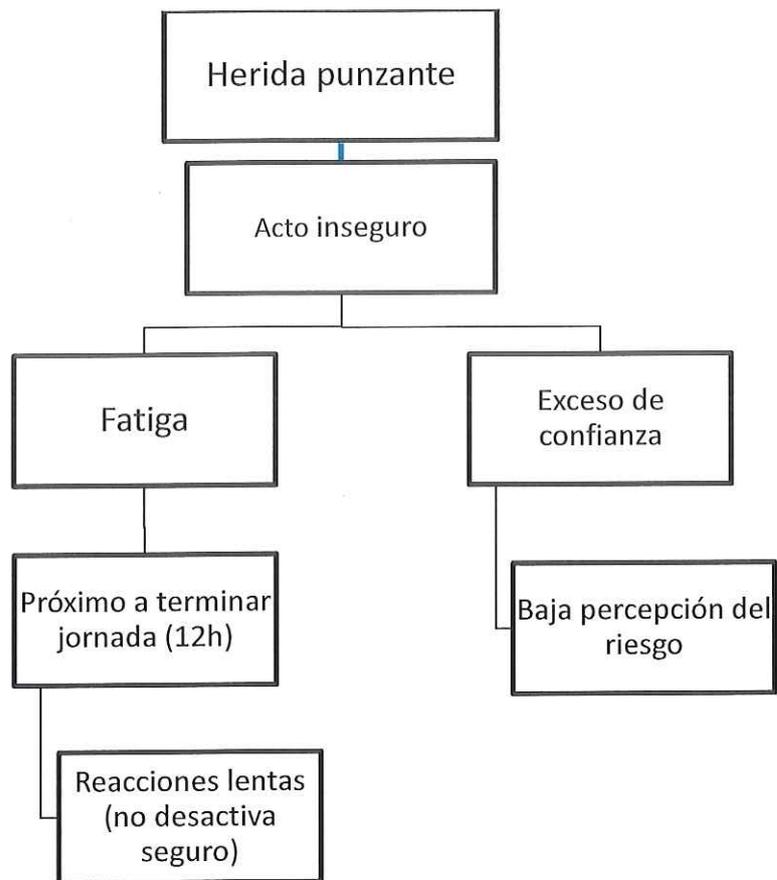
ANÁLISIS POR ÁRBOL DE CAUSAS

- Baja percepción del riesgo.
- Reacciones lentas, no desactiva seguro de taladro.

- Fatiga laboral
- Exceso de confianza

- Difusión del incidente
- Impartir charla de seguridad sobre uso correcto de martillo neumático y exceso de confianza.
- Inducción a trabajadores de pozos sobre actuación en caso de accidentes, MEDEVAC.

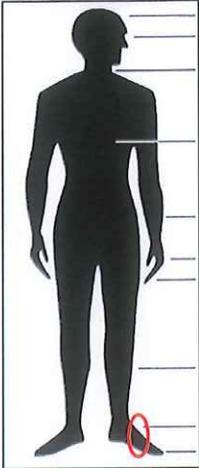
Característica del daño

Tipo de daño: Perforación de entrada en dorso y salida en planta de pie.

Naturaleza de la lesión: herida penetrante sin afección a estructura ósea, tendones y nervios.

Parte afectada:
seleccionar Pie izquierdo
seleccionar

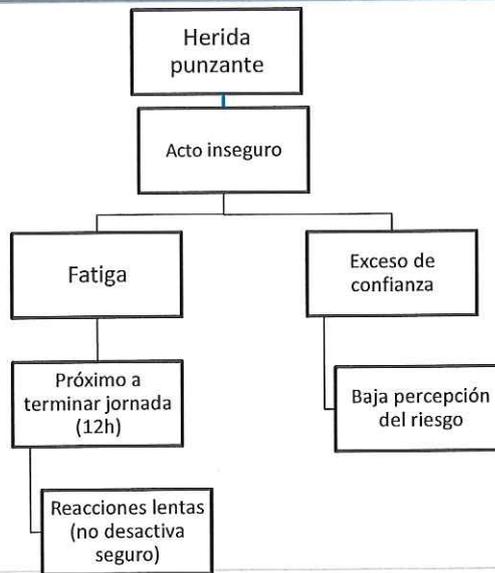
Análisis de causa

Fatiga laboral
Exeso de confianza

Reacciones lentas, no desactiva seguro de taladro.
Baja percepción del riesgo.

Acción correctiva / Preventiva	Plazo	Responsable
Difusión del incidente	21/4/2017	Técnico de SST
Impartir charla de seguridad sobre uso correcto de martillo neumático y exceso de confianza.	21/4/2017	Técnico de SST
Inducción a trabajadores de pozos sobre actuación en caso de accidentes, MEDEVAC.	7/4/2017	Paramédico

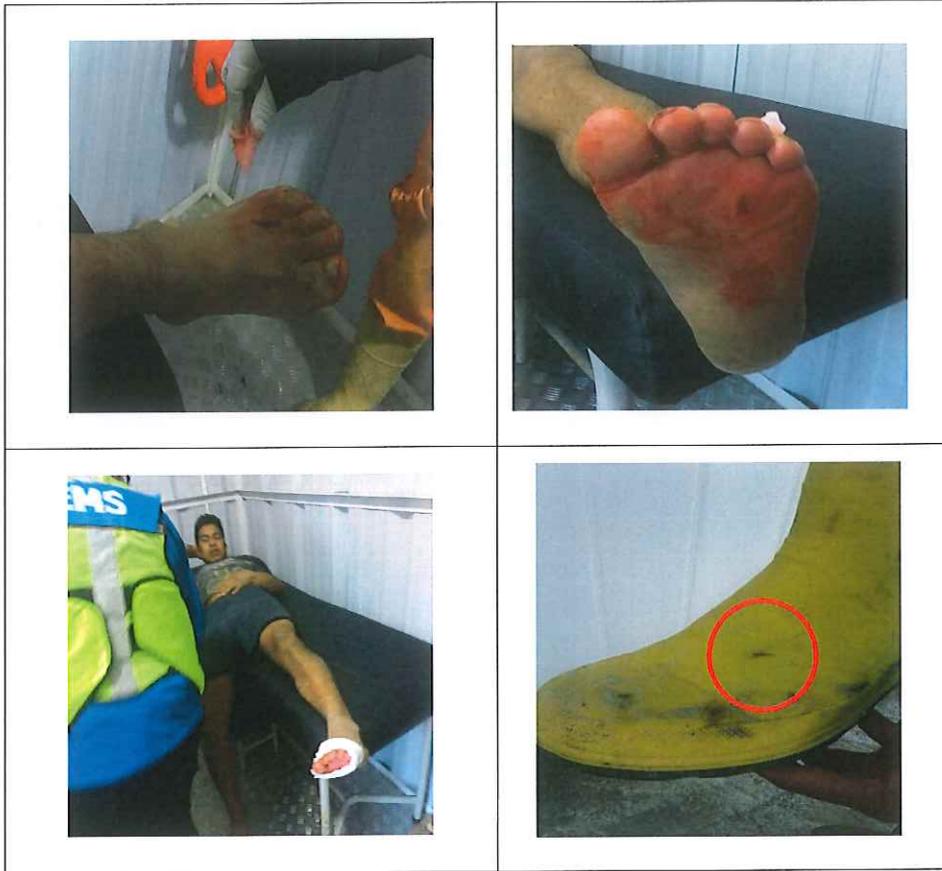
REGISTRO FOTOGRÁFICO

El Sr. Walter Santiago Díaz Vargas con C.I 171943488-6 con cargo ayudante de producción de Consorcio Línea 1, se encontraba en el pozo de drenaje #4 (losa de vestíbulo) realizando perfilamiento en uno de los hastiales del pozo mediante el uso de un martillo neumático, al aplicar la fuerza respectiva se desprende el material lo que ocasiona que el equipo encendido se desplome provocando que la punta descienda sobre el dorso del pie izquierdo del trabajador.
