ACCIDENTE PERSONAL – ESTACIÓN SOLANDA TBM

07 - 04- 2017

- Estación Solanda, Nivel Bóveda, Instalación de cilindros hidráulicos de escudo TBM S-1019

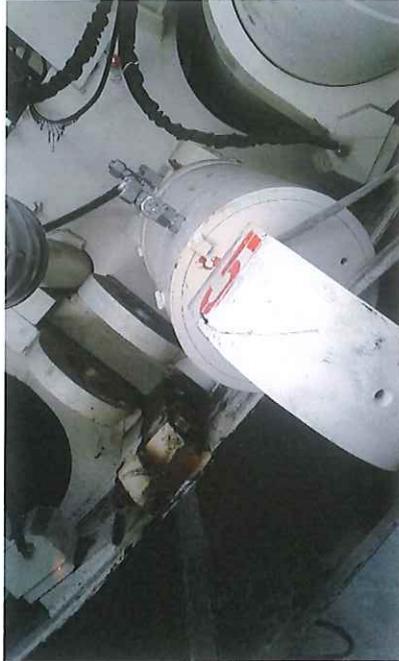
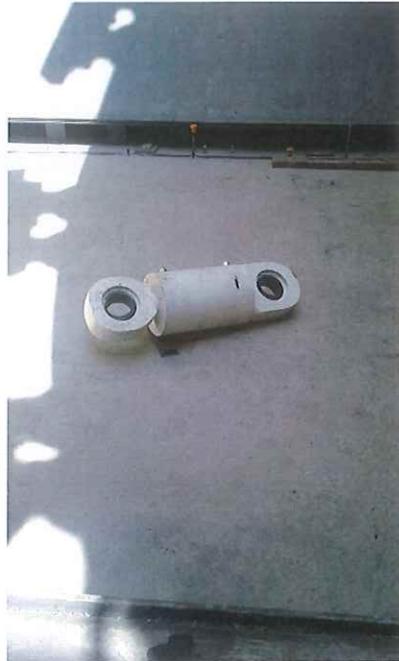
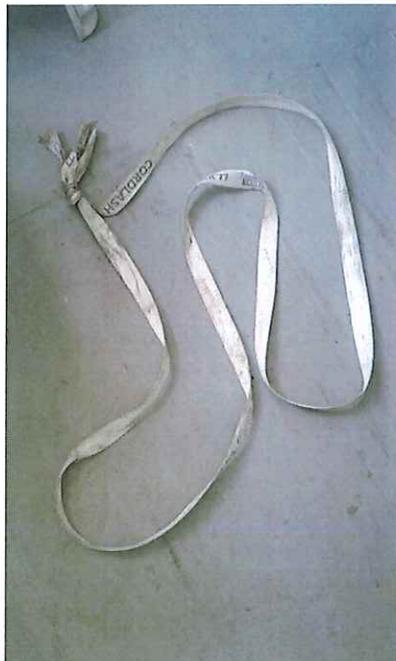
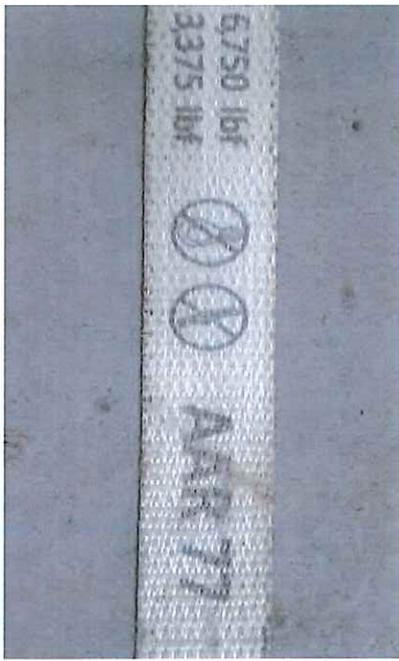
REGISTRO FOTOGRÁFICO

- Desajuste de la sujeción del teclé que mantenía tensado el cilindro
- La faja sintética de sujeción del teclé cede de su punto de anclaje
- Maniobra improvisada

- Elemento de izaje improvisado
- Punto de anclaje improvisado
- Tubo metálico apoyado sin fijación en la estructura del escudo
- Actividad no rutinaria
- Ausencia de planificación de actividad
- Subestimación del riesgo por parte del encargado de turno

FAJA SINTÉTICA INADECUADA PARA LA MANIOBRA DE IZAJE
(faja de amarre no apta para izaje, ver registro fotografico)

MEDIO DE ANCLAJE INADECUADO, OFRECE INESTABILIDAD

TUBO METÁLICO APOYADO SIN FIJACIÓN EN LA ESTRUCTURA DEL ESCUDO

- Reforzar capacitación de seguridad a los trabajadores en referencia al empleo de elementos de izaje adecuados y uso de guante hexarmor 2090 en las actividades con riesgos de atrapamiento o golpe.
- Reunión con personal de supervisión de producción TBM en relación a las responsabilidades en materia de SST para la prevención de accidentes.
- Planificación adecuada de las maniobras de izaje y conexión de componentes de EPB-1.
- La instalación de cilindros hidráulicos se debe realizar usando una eslinga sintética de capacidad mínima 3tn normalizada, debidamente anclada a una estructura apernada o soldada al escudo. El diferencial de fuerza debe sujetarse de la eslinga para hacer la tensión requerida y lograr la instalación del cilindro en los elementos de fijación. El trabajador debe mantener las manos alejadas de las zonas de aprisionamiento.
- Difusión del accidente.
