ACCIDENTE PERSONAL – POZO EMERGENCIA 3

09 - 07- 2017

Contrato: Construcción de la Primera Línea del Metro de Quito; Fase 2
Cliente: Empresa Pública Metropolitana Metro de Quito

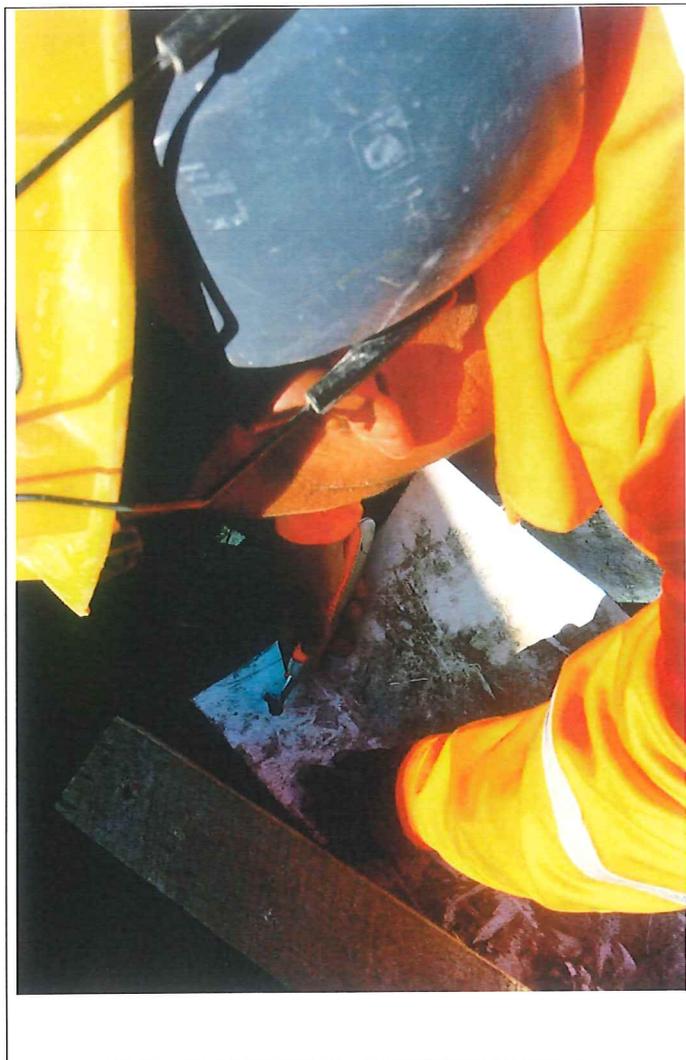
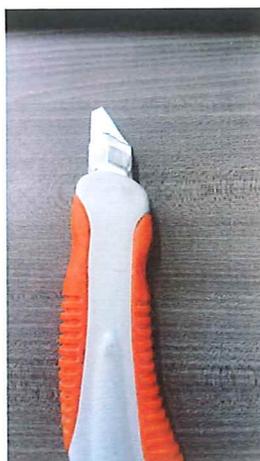
- Reporte Fotográfico

El día 09/07/2017 el trabajador Segundo Gregorio Ochog Acan de 36 años de edad, titular de la cedula de identidad Nro. 0603425471 y matricula 133897, quien ocupa el cargo de Ayudante de Producción, perteneciente a la empresa CL1, se encontraba colocando una membrana plástica dentro del pozo de emergencia Nro. 3, con el objetivo de direccionar el agua saliente de las paredes del pozo, debido a que el orificio abierto no era apropiado este intento abrir más el orificio para ello uso un estilete, al momento de realizar el corte en la membrana para agrandar un poco el orificio del perno, por la presión que se ejercía se rompe la hojilla del estilete y se proyecta hacia el ojo derecho causándole un trauma ocular, el trabajador le avisa al compañero que estaba a su lado el Señor Raúl Quispe quien inmediatamente avisa lo sucedido al encargado Juan Taco y se activa el MEDEVAC, dando respuesta inmediata por parte del personal de ambulancia siendo atendido en sitio por el Paramédico, y es trasladado al Hospital Metropolitano, dando como resultado traumatismo Ocular, cabe resaltar que al momento del accidente el trabajador no utilizaba las gafas de protección ya que previamente se le había dañado y no solicito su sustitución.

- Trauma Ocular Penetrante en ojo derecho.

- Capacitación al personal sobre la importancia y obligación del uso de EPP y herramientas adecuada en el trabajo.
- Supervisión constante por parte de producción para verificación de uso correcto de herramientas de trabajo
