ACCIDENTE DE TRABAJO – FRENTE DE TRABAJO MORÁN VALVERDE

21 - 07- 2017

Contrato: Construcción de la Primera Línea del Metro de Quito; Fase 2

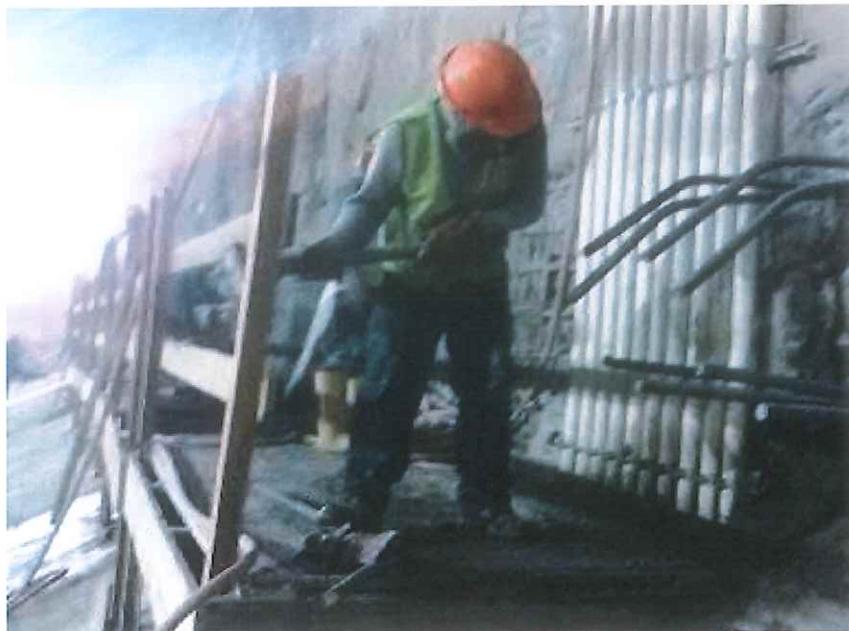
Frente de Obra: Morán Valverde

1.- Espacio limitado para desenvolverse

1.- Adoptar posición inadecuada para realizar la tarea

Espacio reducido del área de trabajo sobre la plataforma para realizar la tarea y mal uso de las herramientas manuales.

Descripción: Ubicación y posición del trabajador al momento del evento.

| Acción correctiva / Preventiva | Plazo | Responsable |
|--|---|---|
| Capacitación Específica sobre "Uso y manipulación de herramientas manuales" | 31/7/2017 | Ma. Fernanda Encalada |
| Inspección y registro de herramientas manuales | 31/7/2017 | Ma. Fernanda Encalada |
| Asignar un supervisor para la realización de trabajos de Discomvisek en los frentes de trabajo del Metro de Quito. | 31/7/2017 | Gustavo Jativa |
| Contratar un técnico de Seguridad Industrial para la supervisión de los trabajos en el proyecto Metro de Quito. | 15/8/2017 | Gustavo Jativa |

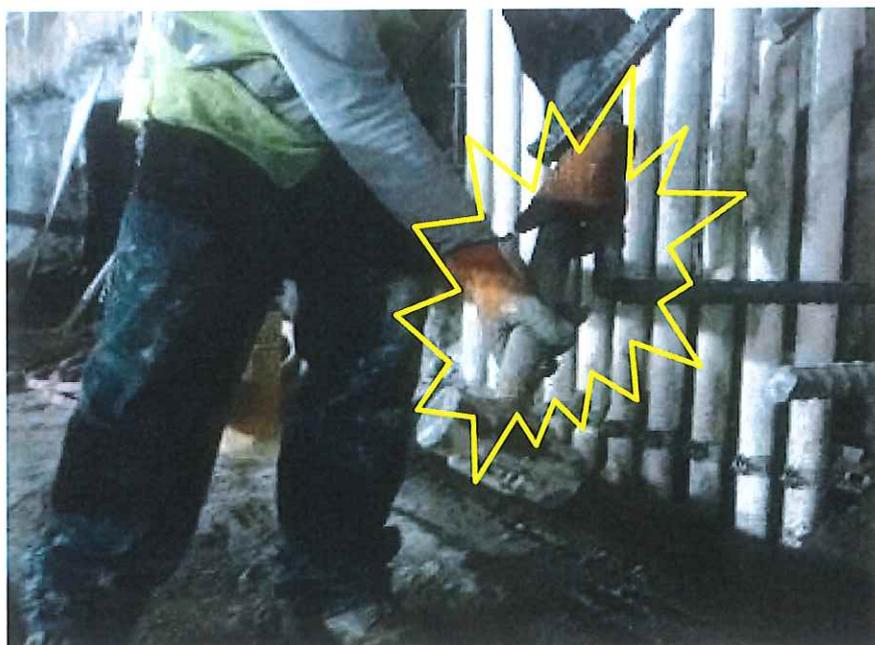
Frente de Obra: Morán Valverde.

Naturaleza de la lesión: Golpe entre el mango del combo y la punta de la varilla.

Descripción: El trabajador impacta el mango del combo contra la varilla de anclaje.
