ACCIDENTE PERSONAL – FRENTE DE TRABAJO DE RIO GRANDE

02 - 06- 2017

Contrato: Construcción de la Primera Línea del Metro de Quito; Fase 2
Cliente: Empresa Pública Metropolitana Metro de Quito

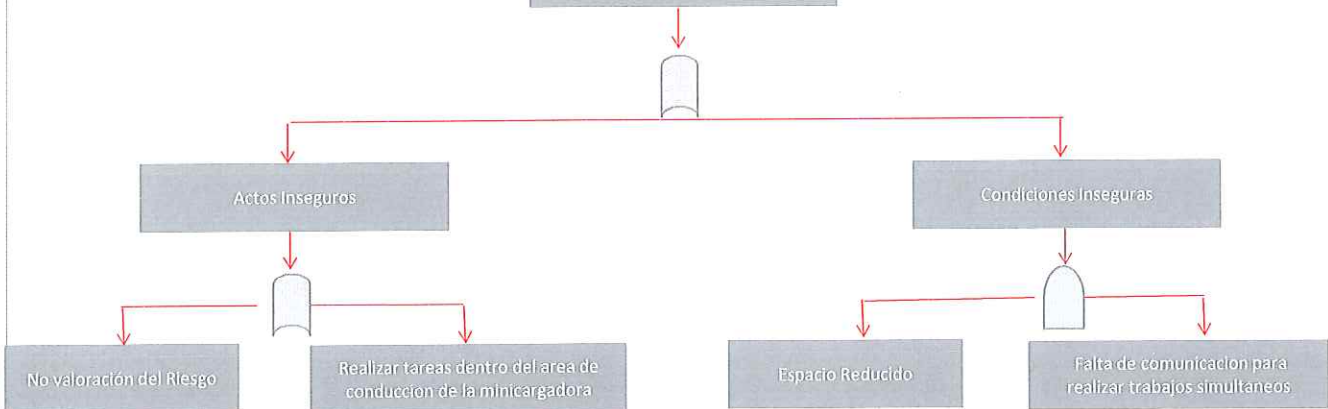
Golpe por objetos

Falta de comunicación en trabajos simultáneos
Espacio reducido

Exceso de confianza
No Valoración de riesgo

Acción correctiva / Preventiva	Plazo	Responsable
Capacitación al personal sobre trabajo en espacios reducidos	2/6/2017	Técnico de S.S.A
Delimitación del área de trabajo	2/6/2017	Capataz
Se coordino con producción a fin de no realizar trabajos simultáneos	2/6/2017	Técnico de Seguridad

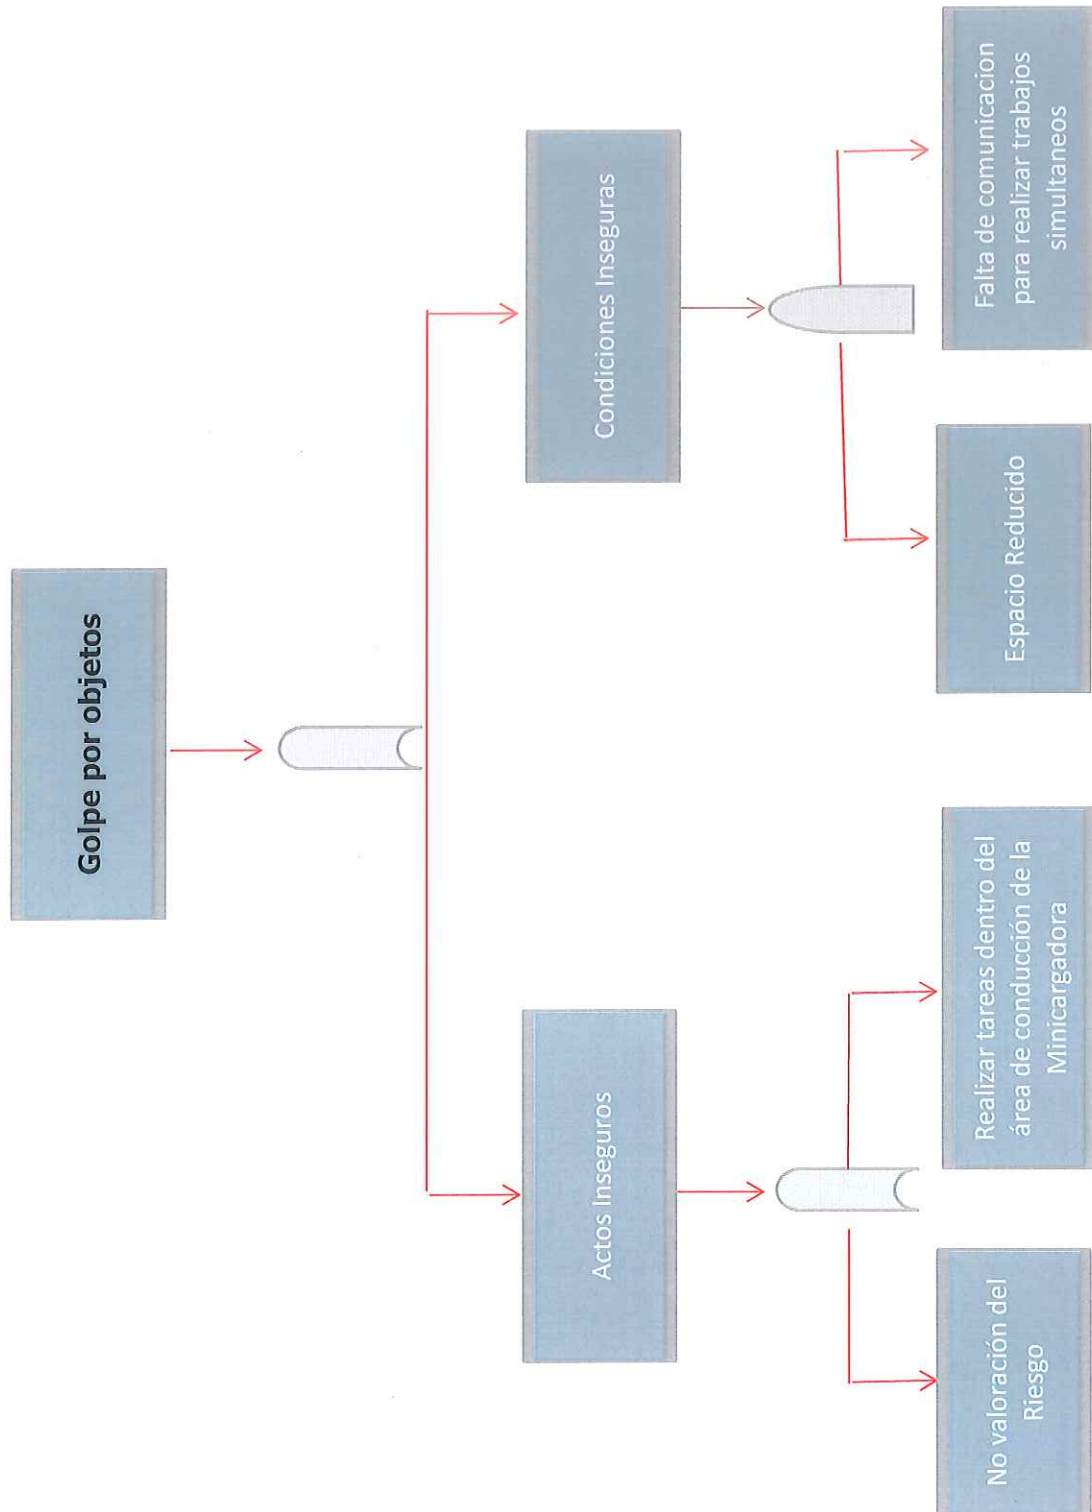
ANÁLISIS POR ÁRBOL DE CAUSAS

- Falta de comunicación en trabajos simultáneos.
- Espacio reducido

- Exceso de confianza.
- No Valoración de riesgo.

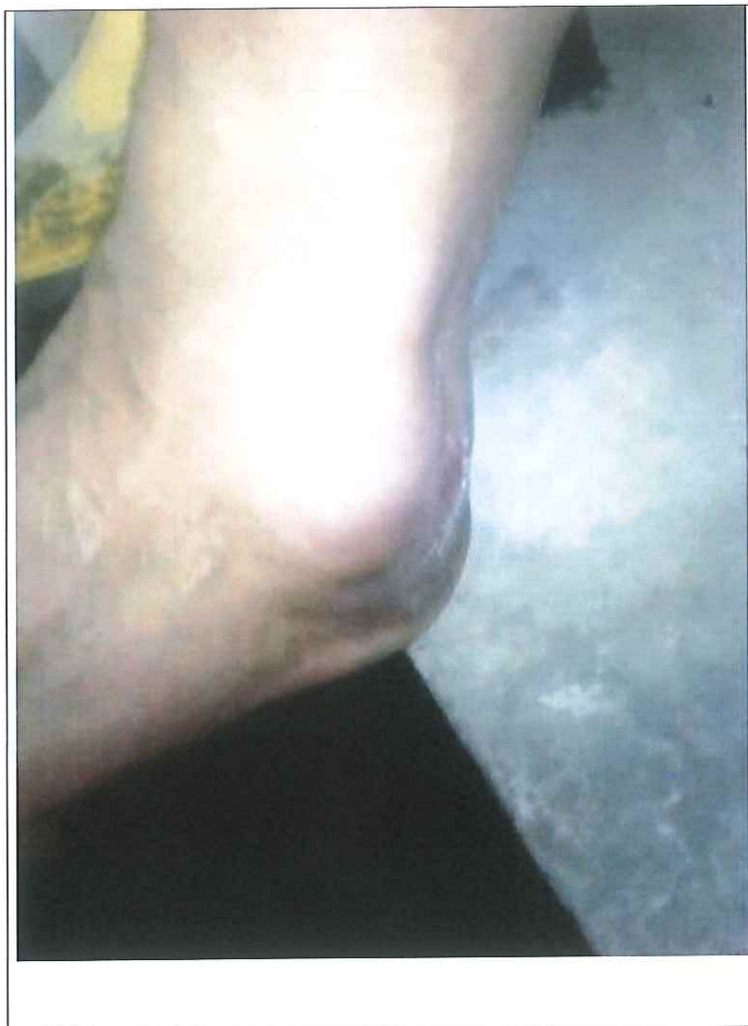
REGISTRO FOTOGRÁFICO

Relato: Me encontraba encofrando los hastiales, aguas abajo del pozo RG4A al mismo tiempo entraba la mini cargadora a retirar material al momento de que salía de retro con la pala golpeo un tablón y me reboto, golpeándome el tobillo.

Relato: Me encontraba retirando material de excavación, aguas abajo del pozo RG4A al mismo tiempo mis compañeros estaban realizando el encofrado de los hastiales, al momento de salir de retro con la mini cargadora cargada la pala golpeo un tablón y reboto, golpeándole el tobillo al compañero Victor Pullupaxi.

- Capacitación al personal sobre trabajos en espacio reducidos.
- Delimitación del área de trabajo.
- Se coordinó con producción a fin de no realizar trabajos simultáneos.
