ACCIDENTE PERSONAL – FRENTE DE TRABAJO DE RIO GRANDE

20 - 05- 2017

- **Frente de trabajo Colector de Rio Grande:** Pozo RG4A

Contrato: Construcción de la Primera Línea del Metro de Quito; Fase 2	
Cliente: Empresa Pública Metropolitana Metro de Quito	R.A N°:
Responsable del registro: Jose Leon	
Su contratista: Ecuaferrallas y Econfrados Cia. Ltda.	<input checked="" type="checkbox"/> NA
Tipo de evento	
<input type="checkbox"/> Sin pérdida de días	<input checked="" type="checkbox"/> Con pérdida de días
<input type="checkbox"/> Fatal	<input type="checkbox"/> BAA
<input type="checkbox"/> Pérdida material	
Datos del involucrado	
Nombre: Franklin Samuel Santacruz Pineda	Registro: 2200161939
Sexo: <input checked="" type="checkbox"/> Masc <input type="checkbox"/> Fem	Edad: 30 años
Cargo / Función: Mestro polifuncional	Área / Sector: Producción
Fecha de admisión: 20/4/2017	Tiempo de Cargo / Función: 1 mes
Horas trabajadas hasta el accidente: 5 horas	¿En hora extra? SI
¿Ya se involucró en otras ocurrencias de accidentes? ¿Similares?: NO

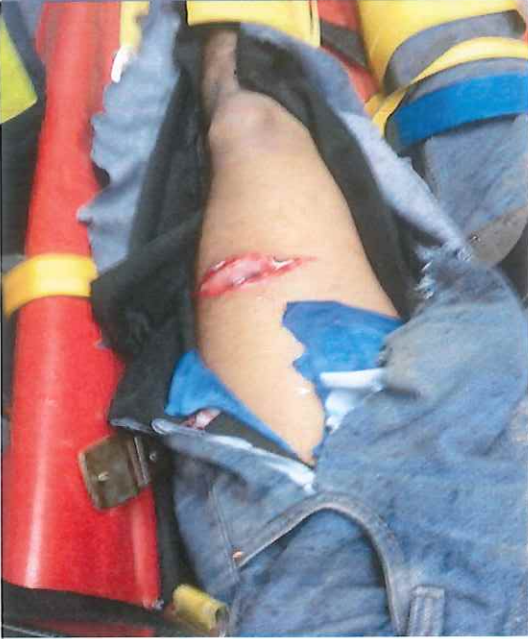
Pie: herida en pie izquierdo (entrada)
