ACCIDENTE PERSONAL – EPB 2 LABRADOR

18 - 04- 2017

Contrato: Construcción de la Primera Línea del Metro de Quito; Fase 2

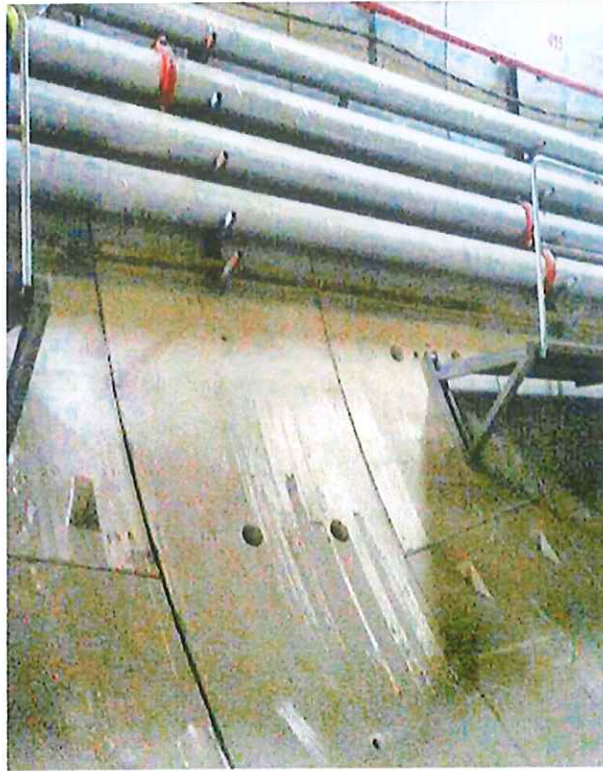
- Exposición del trabajador con inclinación excesiva sobre pasamanos de la pasarela.

- Pasarelas no aseguradas suficientemente a la base del soporte de la estructura.
- Actividad no rutinaria.
- Exceso de confianza ante el riesgo de caída por parte del trabajador.
- Barandillas soldadas directamente sobre la plataforma de descanso

Imagen 1. Tramo de baranda caído en pasarela de túnel.

- Aplicación de soldadura por arco eléctrico para reforzar los puntos de fijación de la pasarela y garantizar que las secciones queden completamente rígidas y adosadas a las bases utilizadas como soportes.
- Reunión con personal de supervisión de producción TBM en relación a las responsabilidades en materia de SST para la prevención de accidentes.
- Reforzar capacitación de seguridad a los trabajadores en referencia al uso seguro de los medios de evacuación en túnel, pasarelas, barandas, accesos, para evitar acciones inseguras en los pasamanos.
- Colocar señalización preventiva para transito seguro del personal en túnel.
- Divulgación del accidente.

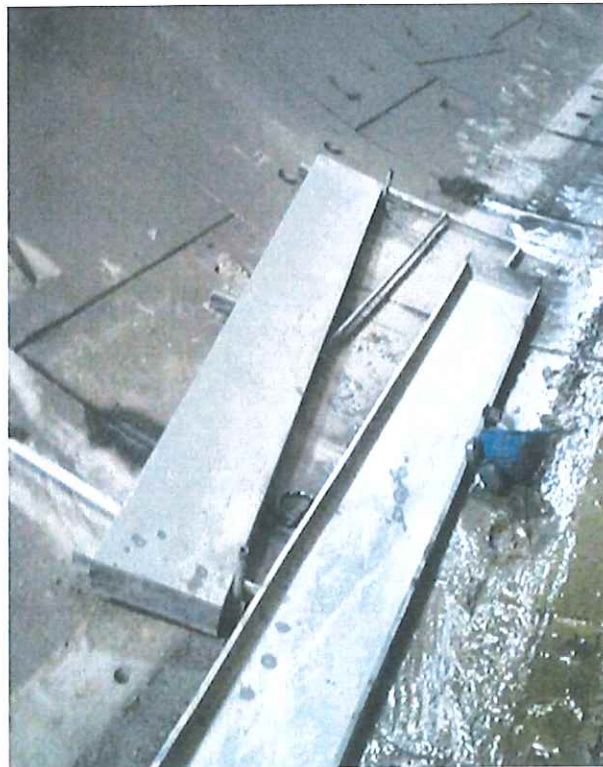
PASARELAS NO ASEGURADAS SUFICIENTEMENTE EN LA BASE DEL SOPORTE DE LA ESTRUCTURA

Imagen 2. Pasarelas caídas donde se posicionaba el trabajador.

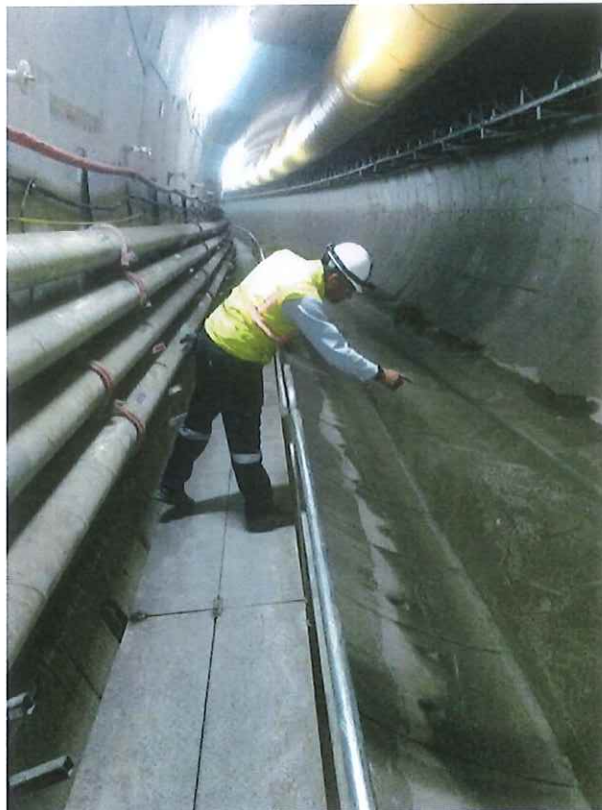
Imagen 3. Simulación de la ubicación del trabajador en la pasarela.

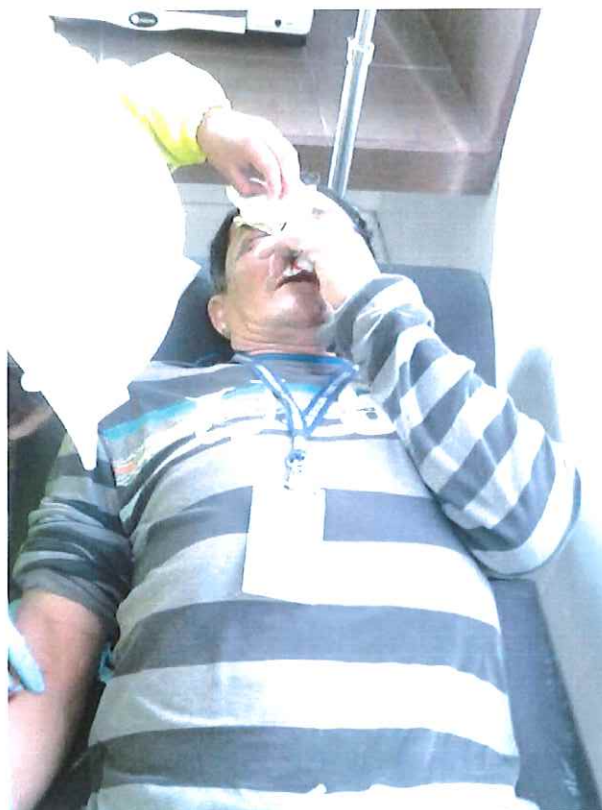
- Herida abierta en supraorbital derecho.
- Traumatismo en pómulo derecho
- Desviación de tabique nasal.
- Edema perioorbitario.

Imagen 4. Trabajador lesionado con herida abierta supraorbital derecha.

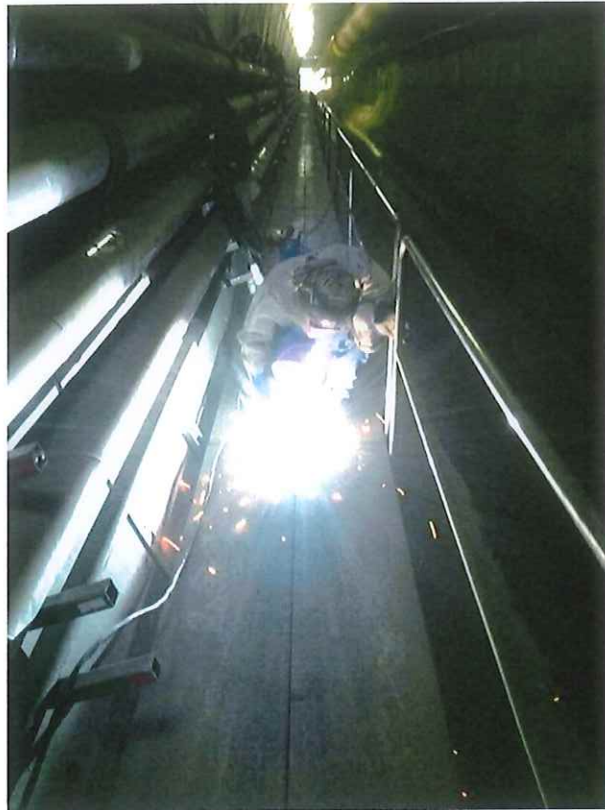
Imagen 5. Aseguramiento y fijación de las pasarelas, refuerzo contra el vuelco y estabilidad de la misma.

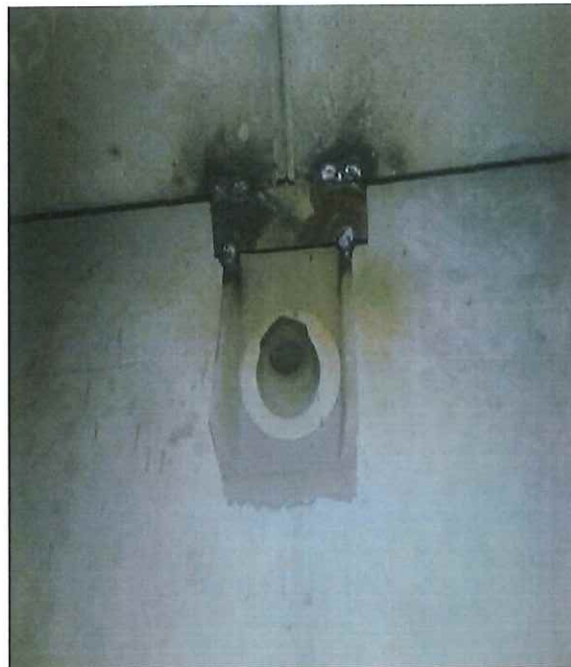
Imagen 6. Soldadura de pletinas a los soportes de la pasarela para evitar vuelco.

Aplicación de soldadura por arco eléctrico para reforzar los puntos de fijación de la pasarela y garantizar que las secciones queden completamente rígidas y adosada a las bases utilizadas como soportes.
