# ACCIDENTE DE TRABAJO – FRENTE DE TRABAJO MORÁN VALVERDE

26 - 06- 2017

<b>Contrato:</b>	CONSTRUCCIÓN DE PRIMERA LINEA DEL METRO DE QUITO - FASE 2	
<b>Cliente:</b>	EMPRESA PUBLICA DEL METRO DE QUITO	<b>R.A N°:</b>
<b>Responsable del registro:</b>	OMAR FRANCO GUTIERREZ - Técnico de Seguridad	
<b>Subcontratista:</b>		<input checked="" type="checkbox"/> NA

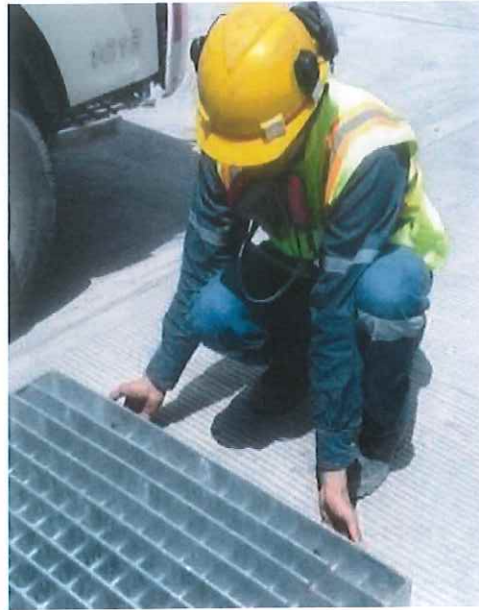
**Descripción:** El trabajador retira tramex para realizar trabajo de abastecimiento de combustible a maquinarias

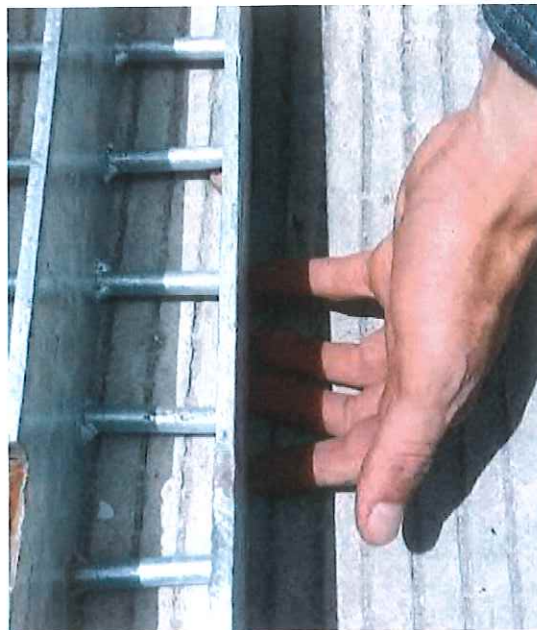
- Manipulación inadecuada de material (tramex)

**Descripción:** Al bajar el tramex se aprisiona el tercer dedo de la mano izquierda contra el piso.

- Reinducción al personal de la subcontratista Innovatransa.
- Reinducción y capacitación al personal de CL1 que trabaja en el abastecimiento de combustible.
- Notificar a Seguridad Industrial sobre los trabajos considerados como de alto riesgo.
- Difusión del accidente y lecciones aprendidas a toda la obra.

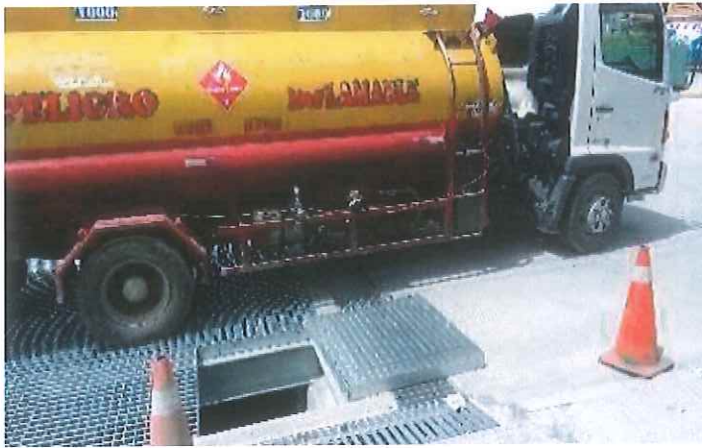
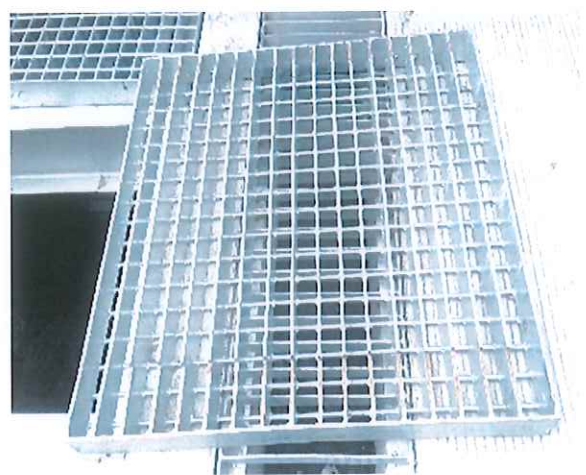
**Descripción:** Ubicación de camión tanquero de combustible; Objeto que causó el daño.
