REGISTRO FOTOGRAFICO

Frente de Obra: PVB # 11

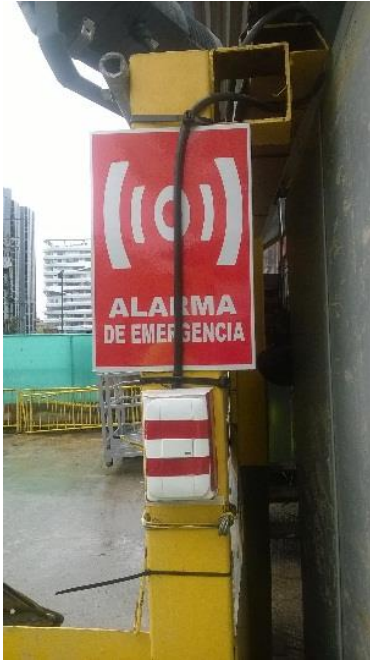
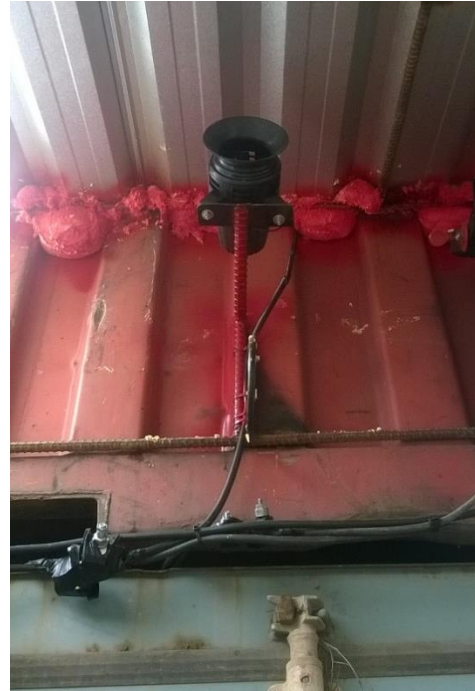
DESCRIPCION: EVIDENCIA DE  
FUNCIONAMIENTO DE ALARMA
