## REGISTRO FOTOGRAFICO

Frente de Obra: PVB # 14

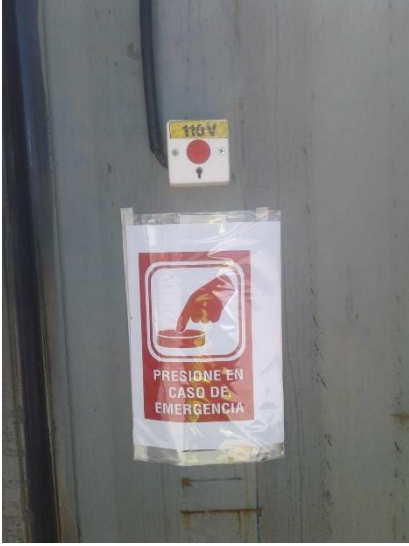
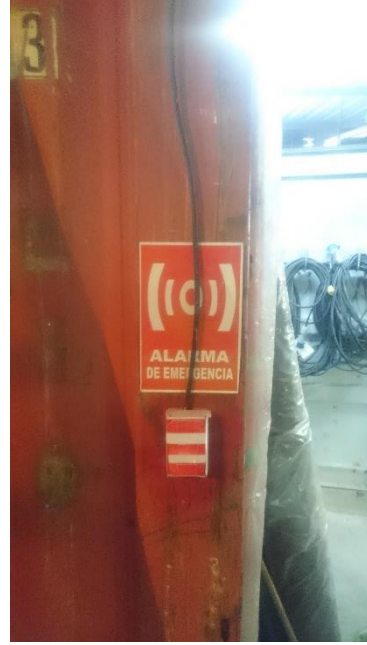
DESCRIPCION: EVIDENCIA DE  
FUNCIONAMIENTO DE ALARMA
