Proyecto: Construcción de la Primera Línea del Metro de Quito - Fase 2

Sector o Área: *Santa Clara*

Proceso / Actividad: *Amarre de Hierro*

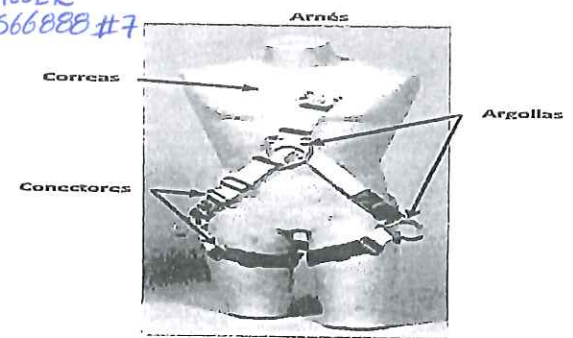
MILLER
2566888 #7

OBSERVACIONES: Equipos Nuevos
