Proyecto: Construcción de la Primera Línea del Metro de Quito - Fase 2
Sector o Área: Pozo Emergencia #3
Encargado / Líder: Juan Taco

Proceso o Actividad: Excavación - Construcción Pozo 3.
Tipo de Inspección: Rutinaria Programada Eventual
Control Operativo Asociado: **Requisitos legales:**

Proceso o Actividad: *Perforación/ Jet Grouting*

Control Operativo Asociado: *Inspección Mensual Arnés 05* Requisitos legales:

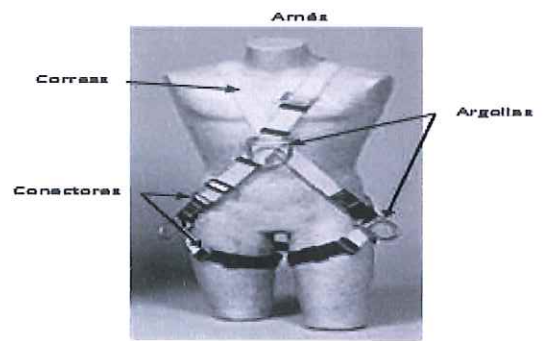
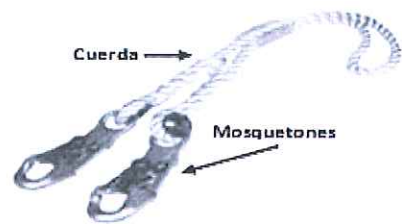
OBSERVACIONES: Todos los Arnés se almacenaron y protegen dentro de la bodega en una percha metálica.

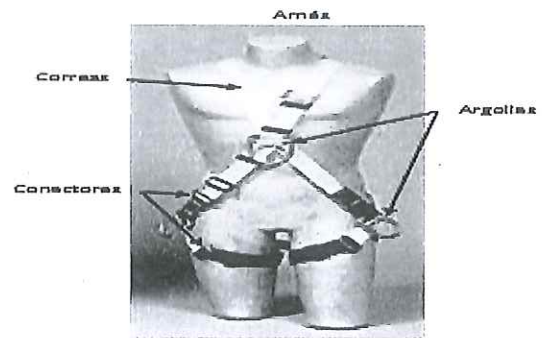
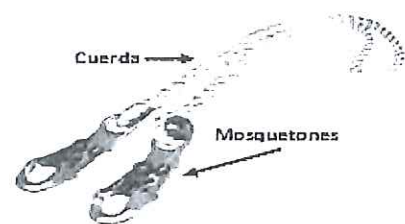
OBSERVACIONES: *Amenazado en bodega sobre porches, protegidos y en buenas condiciones*
