Proyecto: Construcción de la Primera Línea del Metro de Quito - Fase 2

Proceso o Actividad: **Instalaciones electricas**

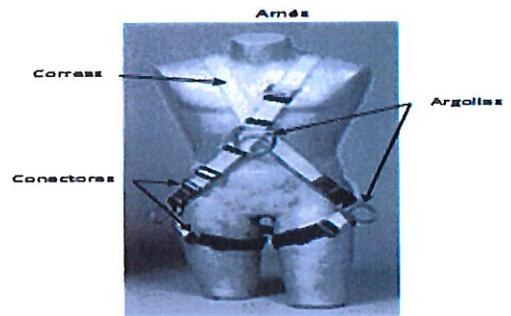
OBSERVACIONES: **se realiza la inspección del arnes n° 263**

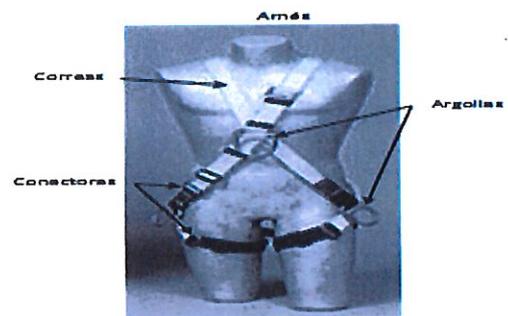
OBSERVACIONES: *Se realiza la inspección del arnés 785*

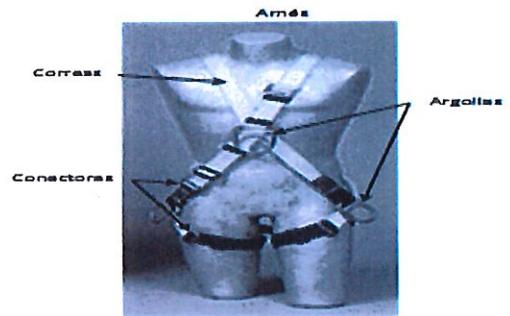
OBSERVACIONES: *Se realiza la inspección del arnés 277*
