PROYECTO: Construcción de la Primera Línea del Metro de Quito	CLIENTE: Empresa Pública Metropolitana Metro de Quito
ENCARGADO DEL ÁREA: <i>Mauro Todopanta</i>	TECNICO DE SST: <i>Christian Jema</i>
EMPRESA: Consorcio Línea 1	ÁREA: Producción
FRENTE: <i>24 de mayo</i>	FECHA: <i>28/ Abril/2017</i>
COLOR APLICADO: <i>Amarillo</i>

# INSPECCION DE HERRAMIENTAS MANUALES

LISTA DE VERIFICACIÓN PARA SUELDA Y OXICORTE

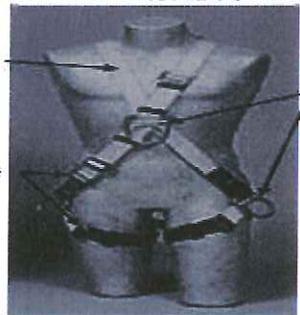
CODIGO: 326A #XXX  
 LOTE: 2527951 Arnés MILLER MUSITANI.

OBSERVACIONES: EQUIPO DADO DE BAJA POR PRESENTAR QUEMADURAS POR PROCESOS DE SOLDADURA (FUERA DE SERVICIO)

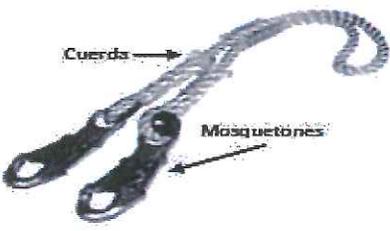
SIN LINEA DE VIDA
